# Besiktningsprotokoll

Anticimex Försäkringsbesiktning i samarbete med Fastighetsbyrån

| Fastighetsadress:<br>Prästbacka 120 | |

| Besiktningsdatum:<br>2025-04-01 | Protokollnummer:<br>68899414 |

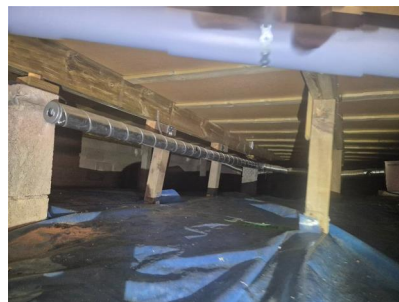
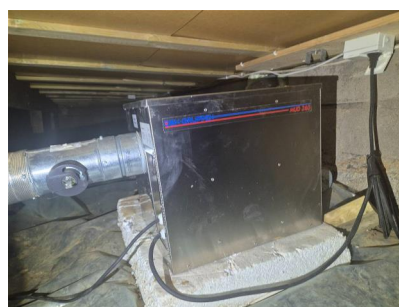
- Krypgrund med installerad avfuktare.

I husets krypgrund finns en krypgrundsavfuktare installerad. Syftet med denna installation är att genom avfuktning hålla fuktigheten i krypgrunden på en så låg nivå att ingen tillväxt av mikroorganismer är möjlig. För att detta ska fungera är det viktigt att installationen servas årligen med bland annat filterbyte och kontroll av inställningar så att fuktigheten inte stiger.

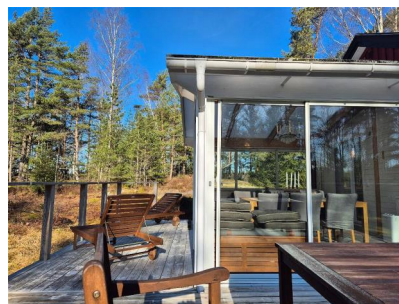
- Uterummet har satt sig en aning och det noteras lösa och spruckna klinkers.

Det rekommenderas att en fackman kontaktas för kontroll och lämpliga åtgärder.

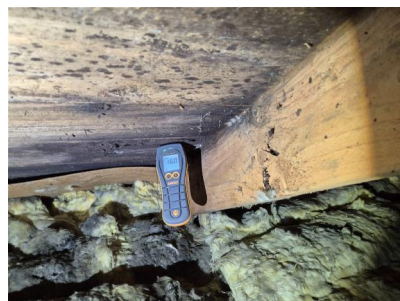
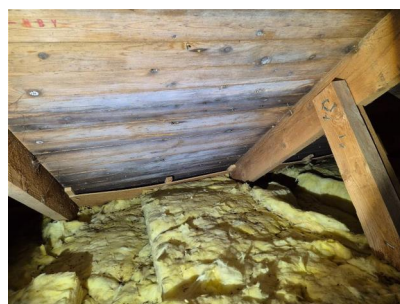
- Vinden är tilläggsisolerad.
- Mindre mikrobiell påväxt finns på underlagstaket. Denna bedöms vara äldre men bör hållas under uppsikt.

Fuktkvoten i underlagstak/takbjälkar uppmättes till 16 %.  
Risk för mikrobiell tillväxt föreligger om fuktkvoten (FK) överstiger 17 %.

Eftersom vindsbjälklaget tilläggsisolerats så kommer klimatet på vindsutrymmet att ändras, främst vintertid. Detta i sin tur kan leda till uppfuktning av underlagstakets insida vilket kan resultera i mikrobiella skador (angrepp av mikroorganismer).

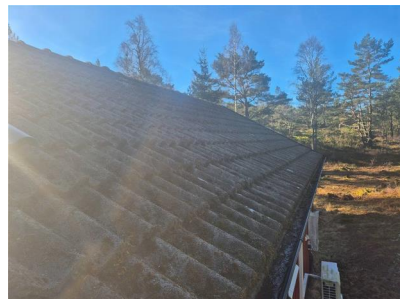
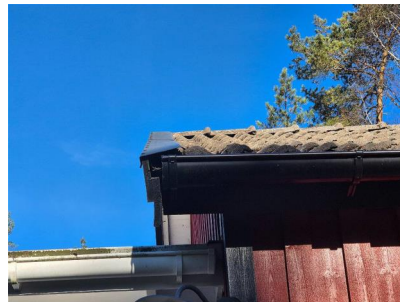
- Takpannorna är återanvända och betraktas därav som äldre och har mosspåväxt.
- Plåtar på vindskivor täcker bristfälligt.

Takpannor och plåtdetaljer har enligt vår bedömning en begränsad livslängd. Eftersom husets taktäckning är äldre har det ett minskat motstånd mot vatteninträngning. Detta i sin tur kan leda till fuktskador på träläkt och vidare ner i underliggande konstruktioner.

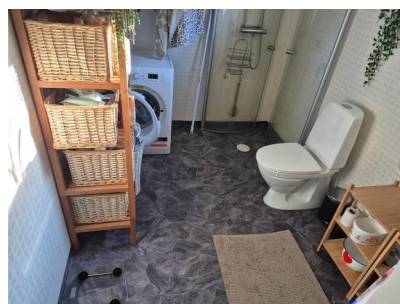
Fuktindikering i utrymmet gav inga förhöjda fuktindikationer.

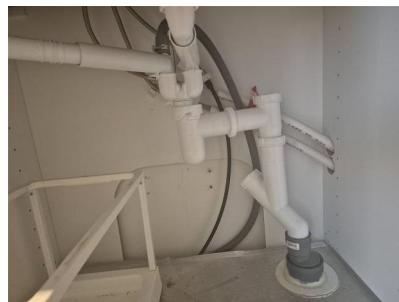
- Fuktskydd i diskbänkskåp är otätt vid rörgenomföringar.  
- Avloppslang från diskmaskinen är inte fastsatt i bakkant av diskbänken.  
- Fuktskydd saknas under kyl och frys.

Utan fuktskydd är det svårt att upptäcka läckage från rörledningar. Vatten kan då tränga in i omkringliggande konstruktioner och orsaka fuktskador.
