# Besiktningsprotokoll

Anticimex Försäkringsbesiktning i samarbete med Fastighetsbyrån

| Fastighetsadress:<br>Kyrkvägen 31 | |

| Besiktningsdatum:<br>2025-03-27 | Protokollnummer:<br>68904394 |

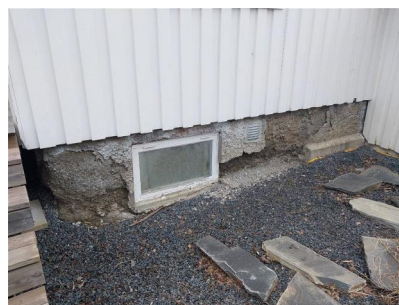
Stora skador på sockel.

Kontakta murare för kontroll och åtgärdsförslag.

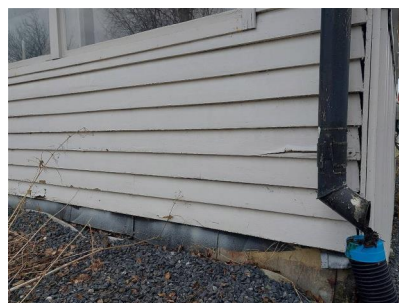
Enstaka panelbrädor har mindre rötskador.  
Fasadpanelen är i behov av målning/underhåll.

Fasadbeklädnad och träkonstruktioner där målningsbehov finns riskerar att få fukt- och rötskador på grund av sämre vattenavvisande förmåga. För att öka livslängden på fasadbeklädnaden rekommenderas målning och underhåll. I samband med ommålning rekommenderas att de rötskadade panelbrädorna byts ut.

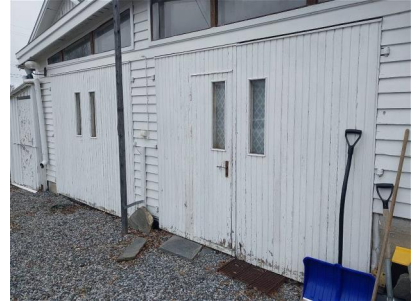
Dörr är i behov av målning/underhåll.

För att öka livslängden på dörr rekommenderas målning och underhåll.

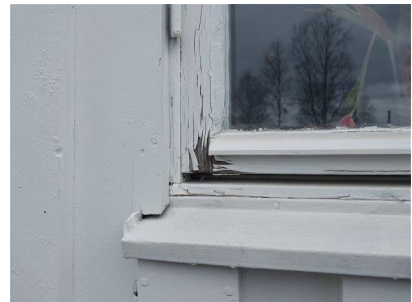
Fönster är i behov av målning/underhåll.

För att öka livslängden på fönster rekommenderas målning och underhåll.

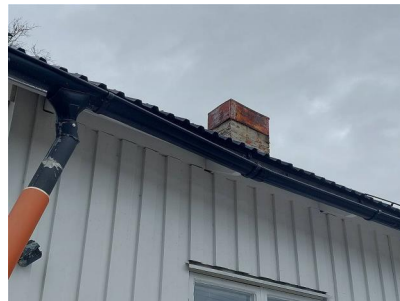
Hängrännor lutar fel och stuprör är otäta.

När hängrännor har en felaktig lutning (bakfall) finns risk att regnvatten svämmar över vilket i sin tur kan leda till fuktskador på fasad och sockel.

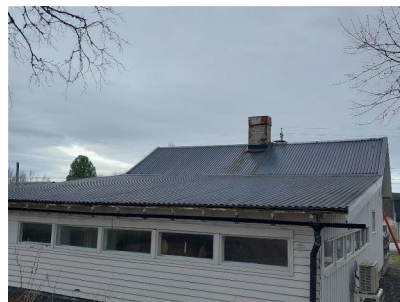
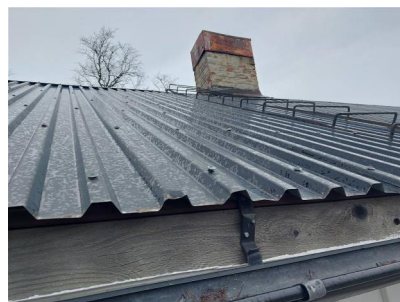
Äldre plåttak med infästning av klockspik. Där klockspik släppt skapas en mindre otäthet som kan leda till underliggande skador. Byt ut klockspik som släppt.

Taket är kontrollerat från mark.

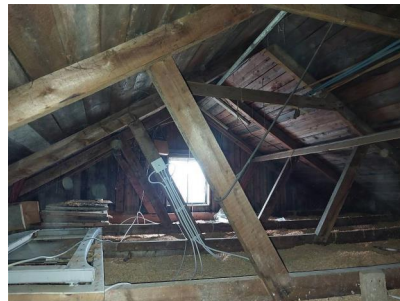
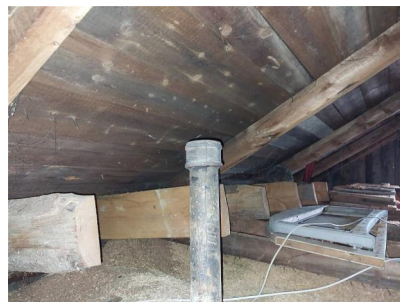
Vid kontroll av vinden har fuktvärden under kritisk fuktnivå för mikrobiell tillväxt uppmätts, dock finns mikrobiell påväxt på underlagstak. Rör avlutas på vinden. Undersök vad denna har för funktion.

Fuktkvoten i underlagstak/takbjälkar uppmättes till 14%.

Den upptäckta mikrobiella påväxten på underlagstaket är ett tecken på att vinden har tillförts eller tillförs fukt inifrån bostaden. Observera att besiktning av bostadens ventilationssystem inte har ingått i uppdraget.

För att komma tillrätta med detta kan fukttillförseln inifrån bostaden behöva minskas. Det kan göras genom att ventilationen i bostaden förbättras samt att eventuella otätheter i vindsbjälklaget (tak-/väggvinklar, taklucka med mera) tätas. Läs Anticimex faktablad om ouppvärmda vindsutrymmen för tips och råd.

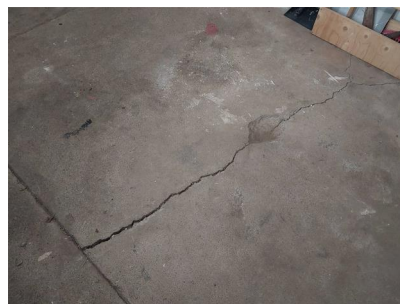
Spricka i betongplatta.  
Bedöms ej ha lett till bakomliggande skada.

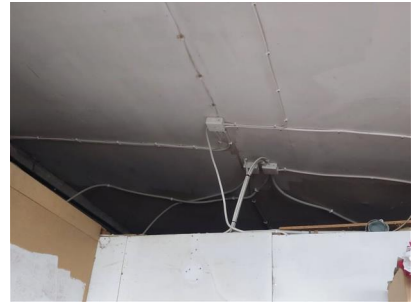
Bristfälligt klamrade elkablar.  
Kontakta elektriker för åtgärd.

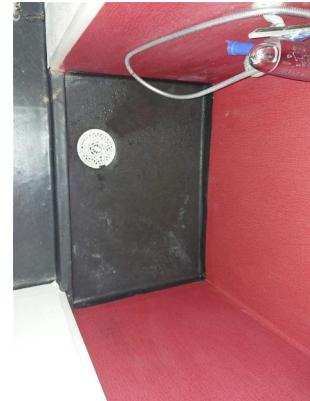
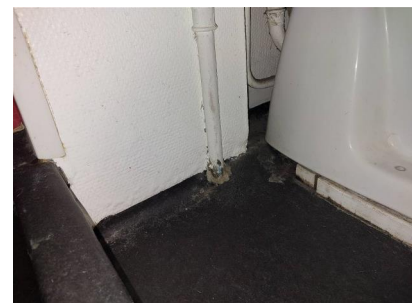
Våtutrymmet har äldre yt-/tätskikt.  
Golvbrunnen placerad nära "vägg".  
Mindre mattsläpp runt golvbrunnen.  
Otät rör genomföring i golv och ojämnheter/hålrum under golvmatta intill toalettstol.

Eftersom funktionen, som innebär att ytskiktet/tätskiktet ska vara vattentätt, kan vara nedsatt samt övrigt noterat ovan finns en ökad risk att vatten tränger igenom ytskiktet/tätskiktet med vattenskador i omkringliggande konstruktioner som följd.

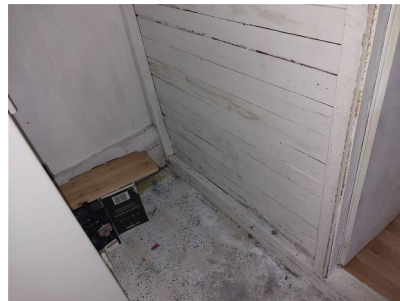
Vid kontroll av konstruktion uppmättes fuktvärden över kritisk nivå för mikrobiell tillväxt och mikrobiell lukt upplevdes.

Grundläggningen består av en betongplatta på mark utan underliggande isolering och med ett uppreglat isolerat golv dikt an betongen. Denna konstruktion får ofta skador på grund av naturlig fuktvandring.

Fuktkvoten uppmättes till 21 % i träregel som ligger dikt an betongen. Kontroll utförd i förråd och lukt känns vid tröskel mellan sovrum och klädkammare.

Vi rekommenderar en fördjupad undersökning för att bedöma orsak och omfattning. Det är viktigt att tänka på att denna rekommendation om fördjupad undersökning gäller hela planet.

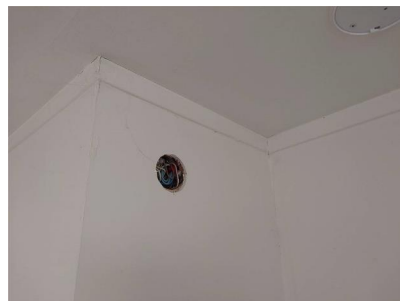
Täcklock saknas på el dosa. Montera täcklock.

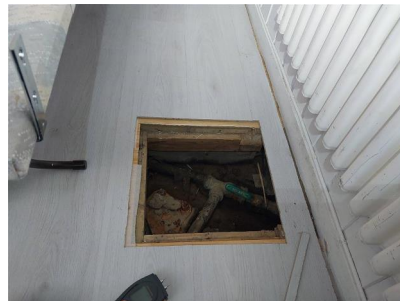
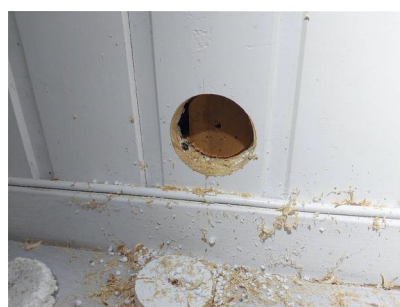
Vid kontroll av konstruktion uppmättes fuktvärden över kritisk nivå för mikrobiell tillväxt och mikrobiell lukt upplevdes.

Grundläggningen består av en betongplatta på mark utan underliggande isolering och med ett uppreglat isolerat golv dikt an betongen. Denna konstruktion får ofta skador på grund av naturlig fuktvandring. Fuktkvoten uppmättes till över 28% i golv och 22% i vägg och mikrobiell påväxt finns på träreglar.

Vid kontrollpunkt i golv har lera /jord trängt sig in.

Vi rekommenderar en fördjupad undersökning för att bedöma orsak och omfattning. Det är viktigt att tänka på att denna rekommendation om fördjupad undersökning gäller gillestuga och toalett/tvättstuga.

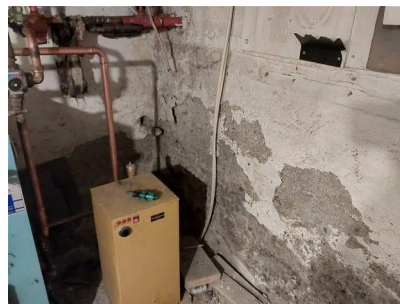
Puts och färgsläpp förekommer på källarväggar.

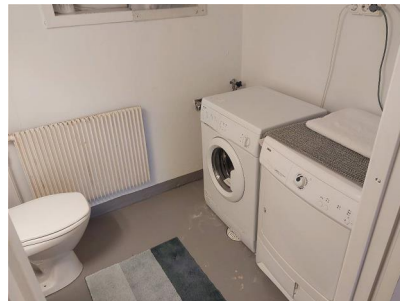
Våtutrymmet har äldre yt-/tätskikt.  
Gammal rostig gjutjärnsbrunn.

Eftersom funktionen, som innebär att ytskiktet/tätskiktet ska vara vattentätt, kan vara nedsatt finns en ökad risk att vatten tränger igenom ytskiktet/tätskiktet med vattenskador i omkringliggande konstruktioner som följd.

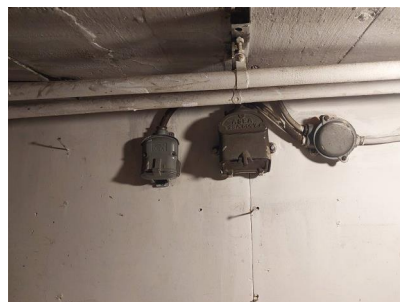
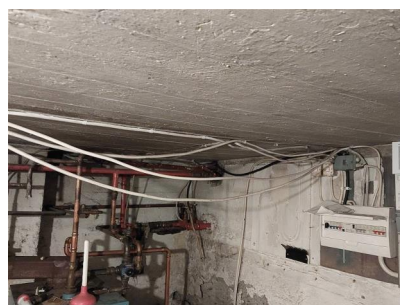
3-fasuttag i metall finns samt bristfälligt klamrade elkablar.

Denna typ av uttag tillverkas inte längre då de anses medföra en stor risk för personskada.

Kontakta en elektriker för kontroll och åtgärd.
