# Besiktningsprotokoll

Anticimex Försäkringsbesiktning i samarbete med Fastighetsbyrån

| Fastighetsadress:<br>Dannäs Villa Solhem 1 | |

| Besiktningsdatum:<br>2025-03-31 | Protokollnummer:<br>68925120 |

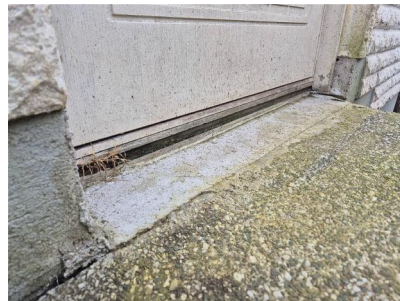
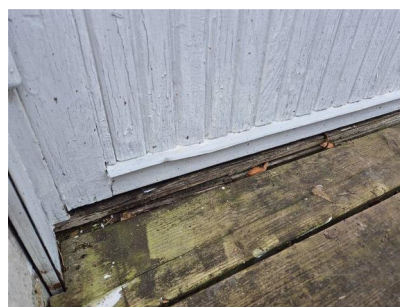
Tröskelbleck saknas under dörr.

Avsaknad av tröskelbleck medför att det finns risk för att vatten kan rinna in och orsaka fuktskador på tröskel och/eller i kringliggande vägg och bjälklag.

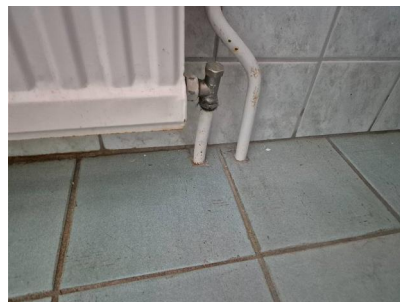
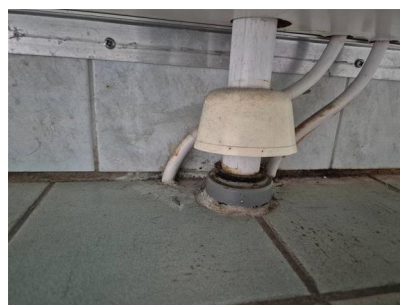
Rör genomföring finns i golv.

Rör genomföringar i golv medför en ökad risk för att vatten tränger ner i omkringliggande konstruktioner och orsakar fuktskador. Vid uppbyggnaden av utrymmet var detta tillåtet och utförandet anses därför vara fackmässigt utfört. I dagens branschregler är detta inte längre tillåtet.
