# Besiktningsprotokoll

Ombesiktning

| Fastighetsbeteckning:<br>Mandarin 12 | |

| Besiktningsdatum:<br>2025-04-01 | Protokollnummer:<br>68944530 |

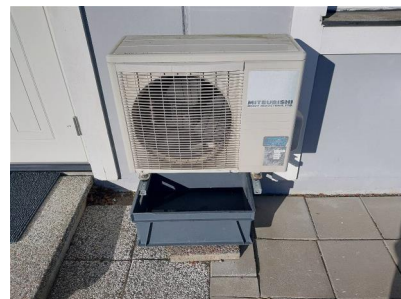
Kondensvatten från luftvärmepumpens utedel leds inte bort från husgrunden.

Vid besiktningstillfället fanns en plastbalja placerad under för att samla upp vattnet.

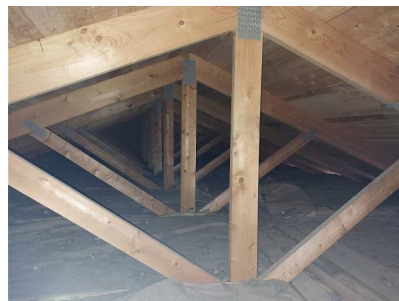
Vid kontroll av vinden uppmättes fuktvärden under kritisk fuktnivå för mikrobiell tillväxt och en normal lukt upplevdes.

Risk för mikrobiell tillväxt föreligger om den relativa fuktigheten (RF) i den omgivande luften är över 75 % vilket i furuvirke motsvarar en fuktkvot (FK) på 17 %. Fuktkvoten i underlagstak/takbjälkar uppmättes vid besiktningstillfället till ca 8%.

Vinden är besiktad från befintlig landgång som finns i delar av vinden.

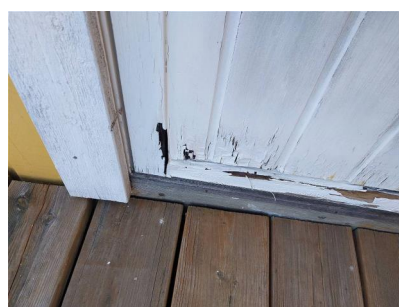
Mindre rötskador i dörr.

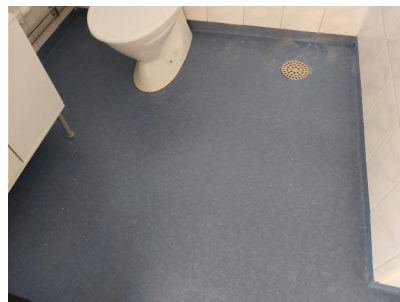
Våtutrymmet har äldre yt-/tätskikt med bland annat rörgenomföringar i golv, klämring är lös i golvbrunnen, brunnen är placerad nära vägg.

Eftersom funktionen, som innebär att ytskiktet/tätskiktet ska vara vattentätt, kan vara nedsatt finns en ökad risk att vatten tränger igenom ytskiktet/tätskiktet med vattenskador i omkringliggande konstruktioner som följd.
