# Besiktningssprotokoll

Anticimex Försäkringsbesiktning i samarbete med Fastighetsbyrån

Fastighetsbeteckning: Klösbo 2:4	
Fastighetsadress: Tegeltjärs Lantväg 11	
Postnummer: 827 94	Ort: Ljusdal

Besiktningdatum: 2025-03-28	Protokollnummer: 68929761
Temperatur: 8 °C	Väderlek: Mulet
Tekniker: Stefan Gustafsson	
E-post: stefan.gustafsson@anticimex.se	
Kontor: Söderhamn	
Närvarande: Fastighetsägaren

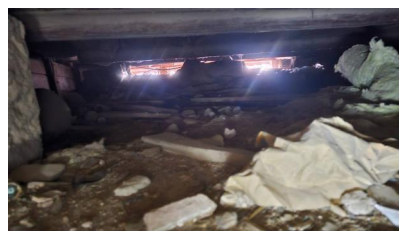
Stora delar av torpargrunden är ej besiktningssbar på grund av låg höjd. Vid kontroll av konstruktion där det gick att komma åt uppmättes fuktvärden över kritisk fuktnivå.

Uteluftsventilerade grunder med bjälklag av organiskt material har ofta fuktskador på grund av naturlig fuktpåverkan. Detta kan resultera i mikrobiella skador. Fuktkvoten uppmättes till 20 %.

Organiskt material finns i utrymmet.

När man har organiskt material i en fuktig miljö finns en ökad risk för mikrobiell tillväxt (angrepp av mikroorganismer). Detta kan i sin tur leda till att mikrobiell lukt sprids till boendemiljön.

För att undvika detta så måste grundens klimat bli torrare. Läs Anticimex faktablad om uteluftsventilerade grunder för tips och råd.

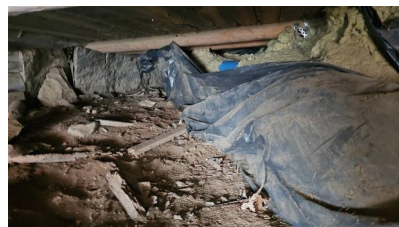
Gränsvärden för mikrobiell tillväxt.

Det finns risk för mikrobiell tillväxt om den relativa fuktigheten (RF) i den omgivande luften är över 75 %. I furuvirke motsvarar det en fuktkvot (FK) på 17 %.

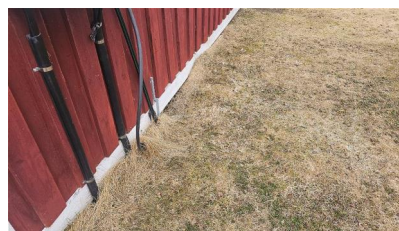
Avståndet mellan fasadbeklädnaden och marken är inte tillräckligt.

Eftersom fasadbeklädnaden avslutas för nära mark finns risk för att fukt från marken sugs upp i fasadpanelens nederkant. Detta kan orsaka fuktrelaterade skador i fasadbeklädnaden och bakomliggande konstruktioner.

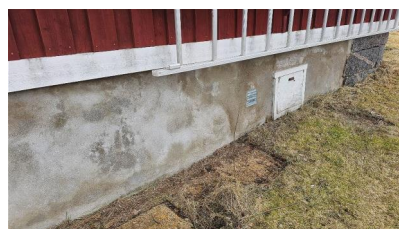
Fuktuppsug finns på sockeln.

När sockeln suger upp fukt finns risk att fukten sprider sig till kringliggande konstruktioner.

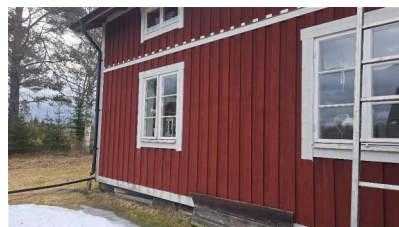
Fasadpanelen är i behov av målning/underhåll.

För att öka livslängden på fasadbeklädnaden rekommenderas målning och underhåll.

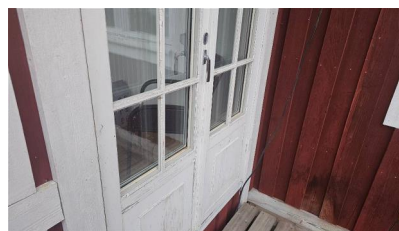
Flera dörrar är i behov av målning/underhåll.

För att öka livslängden på dörr rekommenderas målning och underhåll.

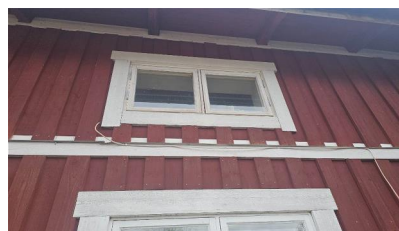
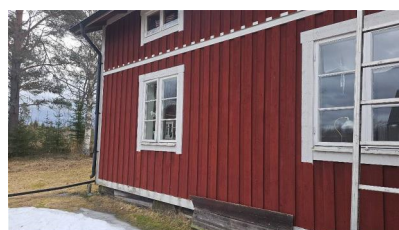
Överbleck saknas ovan fönster.

Avsaknad av bleck ovanför fönster medför en ökad risk för att vatten kan rinna in och orsaka fuktrelaterade skador i omkringliggande konstruktioner.

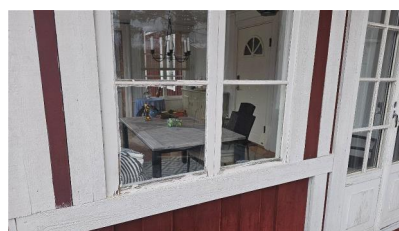
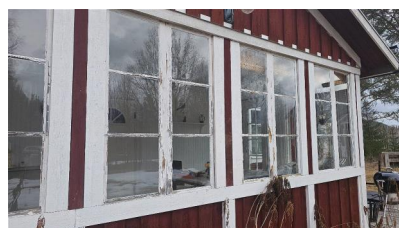
Flertalet fönster är i behov av målning/underhåll.

För att öka livslängden på fönster rekommenderas målning och underhåll.

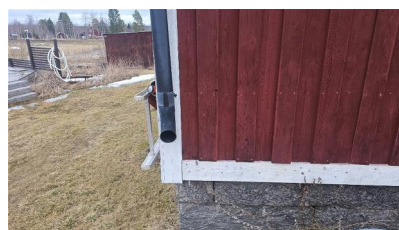
Stuprör avslutas nära husliv.

Stuprör som avslutas intill husliv (ovan mark) kan medföra en ökad fuktbelastning på grundmur/sockel med fuktrelaterade skador som följd.

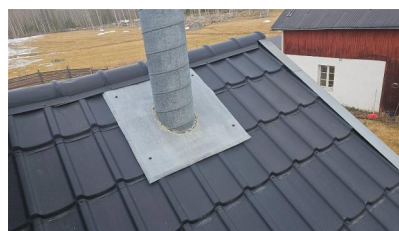
Inget att notera.

Besiktning av yttertaket har genomförts från mark, anliggande stege samt takstege.

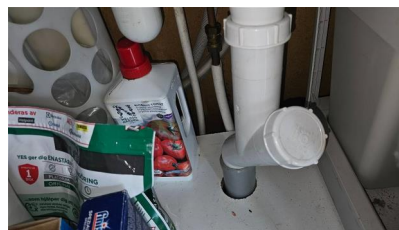
- ⚠ Fuktskydd saknas i diskbänksskåp.

Utan fuktskydd är det svårt att upptäcka läckage från rörledningar. Vatten kan då tränga in i omkringliggande konstruktioner och orsaka fuktskador.

För att upptäcka eventuella läckage, installera ett fuktskydd.

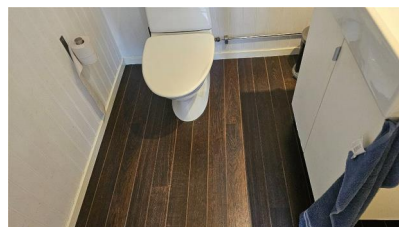
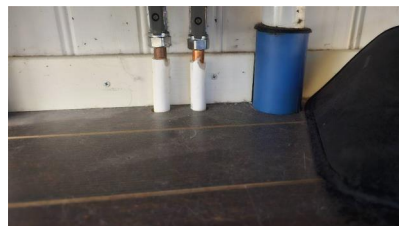
Golvet i utrymmet är inte fuktsäkrat mot väggar och tröskel.  
Rör genomföringar i golv.

Avsaknaden tätskikt på golvet ökar risken att vatten tränger in i angränsande konstruktioner och rum vilket i sin tur kan leda till fuktrelaterade skador.

Rör genomföringar i golvet medför en ökad risk för att vatten tränger ner i omkringliggande konstruktioner och orsakar fuktskador.

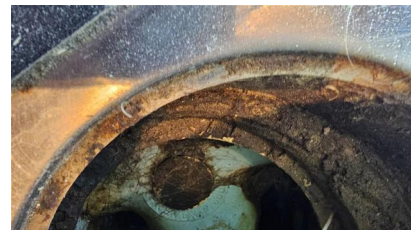
⚠ Golvbrunnen är inte utbytt i samband med renovering.

Risk finns att det nya tätskiktet inte har kunnat anslutas till golvbrunnen på ett riktigt sätt, vilket kan leda till fuktskador i omkringliggande konstruktioner.

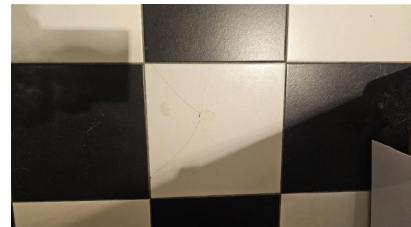
Sprickor och bom i klinkerplattor finns.

Felet som uppstått är att vidhäftningen mellan klinker och underlag har upphört. Sk "bom/ bomljud".

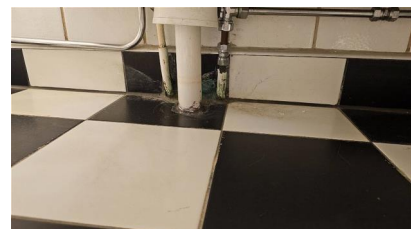
Rör genomföring finns i golv.

Rör genomföringar i golvet medför en ökad risk för att vatten tränger ner i omkringliggande konstruktioner och orsakar fuktskador.

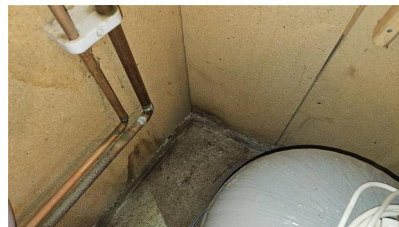
I källardelen där installationerna finns kan man se mikrobiellpåväxt på väggarna samt att höga fuktvärden uppmättes.

Mikrobiell påväxt finns på vägg.

Vi rekommenderar en fördjupad undersökning för att bedöma orsak och omfattning.

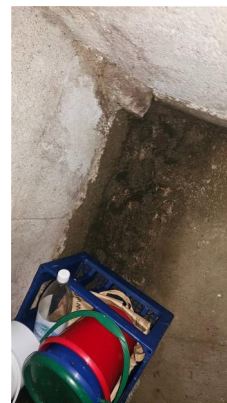
Utvändigt fuktskydd är äldre. fukt kan ses på golvet i rummet.

Eftersom källarens utvändiga fuktskydd (dagvattensystem, dräneringssystem samt källarytterväggarnas utvändiga fuktskydd) är äldre, så kan systemet ha nedsatt funktion. Detta ökar risken för invändiga fuktskador i källaren.
