Besiktningssprotokoll

Anticimex Försäkringsbesiktning i samarbete med Fastighetsbyrån

Fastighetsbeteckning: Trastsångaren 20	
Fastighetsadress: Tunhemsvägen 96	
Postnummer: 46144	Ort: Trollhättan

Besiktningdatum: 2025-04-01	Protokollnummer: 68928168
Temperatur: 16 °C	Väderlek: Sol
Tekniker: Andreas Klövenäs	
E-post: Andreas.Klovenas@anticimex.se	
Kontor: Uddevalla	
Närvarande: Fastighetsägare

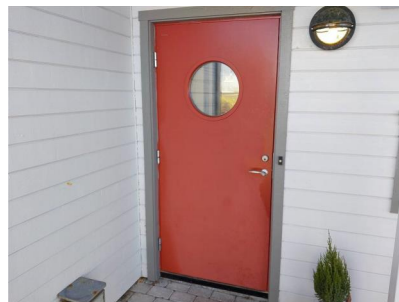
Utvändigt / Dörrar

- Ytterdörr kan med fördel underhållas för att förlänga dörrens livslängd.

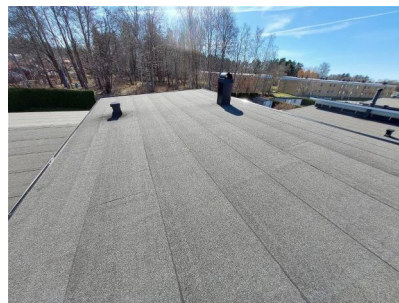
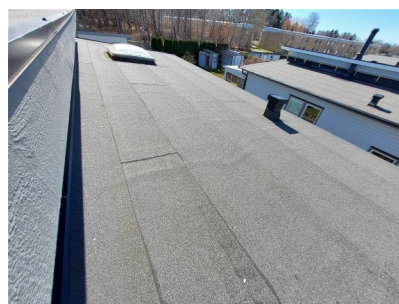
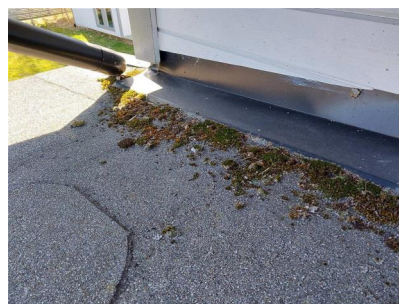
Utvändigt / Tak

- Mossa/lavar finns på takets skuggpartier.

För att öka livslängden på taket rekommenderas att mossan tas bort från taktäckningen.

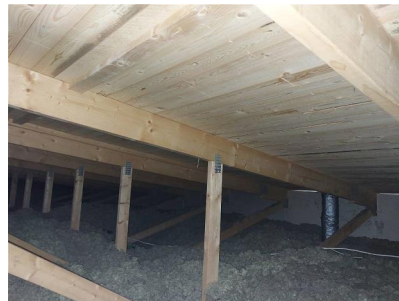
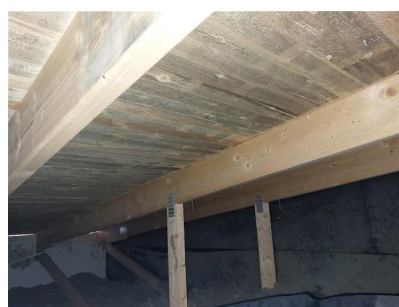
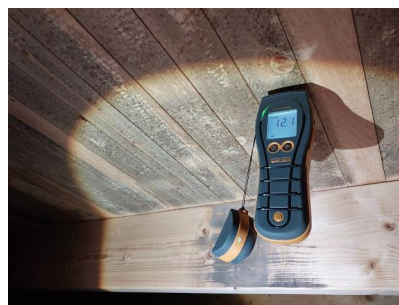
Utvändigt / Vind

- Missfärgande påväxt noterades lokalt på underlagstaket.

Ett vanligt problem på kallvind är att man kan finna varierande angrepp av mögel på råsponten men inte på takstolarna.

Råspont är utsågad från trädets yttre delar, med andra ord splintveden som är av sämre kvalitet än kärnveden in mot trädets centrum. Takstolar är vanligen tillverkade av trädets kärna som kallas kärnvirke. Kärnvirke är motståndskraftigare mot mögel och röta.

En förklaring till denna lokala påväxt skulle kunna vara att torkningen av virke orsakat en koncentrerings av näringsämnen på ytan och att dessa ämnen gynnat tillväxt av missfärgande svampar.

Virket har torkats, lagrats i paket med strö och under denna lagring har viss påväxt skett. Påväxten behöver inre vara av sådan omfattning att den är synlig för ögat. När virket kommer på plats i byggnaden kan vidare tillväxt ske snabbt.

Vid kontroll av vinden uppmättes fuktvärden under kritisk fuktnivå för mikrobiell tillväxt och en normal lukt upplevdes.

Fuktkvoten i underlagstak/takbjälkar uppmättes till 12 % via stickprovsmässig fuktkvotmätning i underlagstak/takstolar.

Det finns risk för mikrobiell tillväxt om den relativa fuktigheten (RF) i den omgivande luften är över 75 %. I furuvirke motsvarar det en fuktkvot (FK) på 17 %.

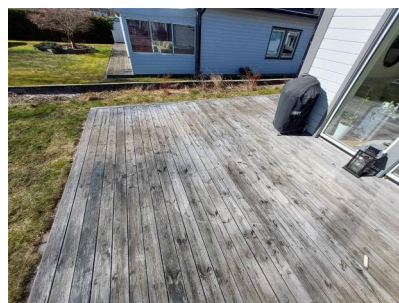
Utvändigt / Altan

- Altanen har visst underhållsbehov.

Utför underhåll (tvätt/behandling) för att förlänga altanens livslängd.

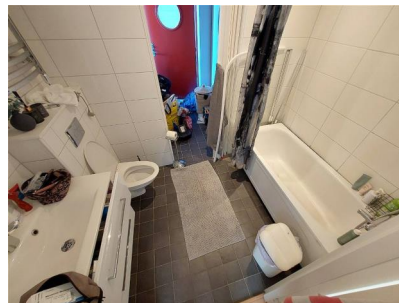
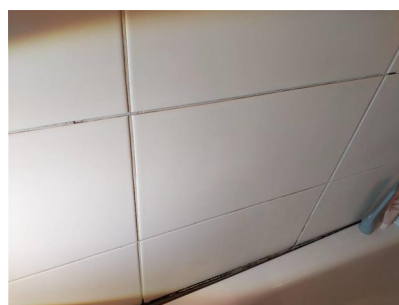
Entréplan / Badrum/Wc

Golvbrunnen är en typgodkänd modell av fabrikat Purus där tätskiktet ser ut att vara korrekt anslutet bakom klämringen.

Golvfallet har kontrollerats med stålkula och bedöms som acceptabelt.

- Fogsläpp noterades lokalt vid plats för bad och dusch.
- Mikrobiella beläggningar finns i fog som ligger emot badkar.

Normala fuktvärden indikerades mot klinker/kakel.

En viss fukt tränger alltid in bakom kakel/klinker via fogarna, detta är helt normalt och innebär inte att tätskiktet/ våtrumsisoleringen under kaklet/klinkern är bristfälligt eller ur funktion.

Kontrollera regelbundet fogarna för sprickor eller avflagnade bitar. Små skador kan repareras med fogmassa som matchar den ursprungliga färgen. Tidig upptäckt av problem gör det enklare att hantera eventuella missfärgningar.

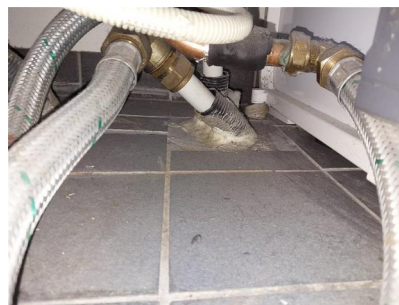
Entréplan / Tvättstuga

- Rör genomföringar finns i golv under värmepump samt till inkommande vatten. Genomföringar under värmepump är inte vinkelräta mot underlaget.

Risk finns att tätskiktet inte har kunnat anslutas till rör på ett riktigt sätt, vilket medför ökad risk för att vatten kan tränga ner i omkringliggande konstruktioner med fuktrelaterade skador som följd.

Fuktindikering i utrymmet gav inga förhöjda fuktindikationer.
