# Besiktningsprotokoll

Anticimex Försäkringsbesiktning i samarbete med Fastighetsbyrån

| Fastighetsbeteckning:<br>Gryts-Berga 1:2 | |

| Besiktningsdatum:<br>2025-03-26 | Protokollnummer:<br>68894229 |

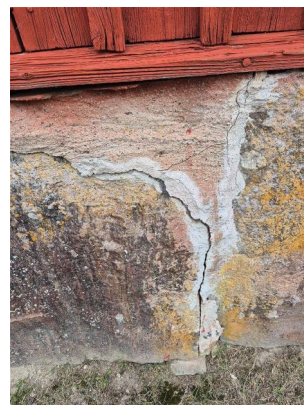
Sprickor finns i sockel.

Dessa bedöms inte ha lett till bakomliggande skador.

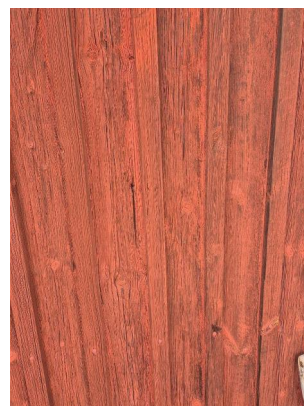
Fasadpanelen är i behov av målning/underhåll.

Fasadbeklädnad och träkonstruktioner där målningsbehov finns riskerar att få fukt- och rötskador på grund av sämre vattenavvisande förmåga. För att öka livslängden på fasadbeklädnaden rekommenderas målning och underhåll.

En specifik åtgärd som bör prioriteras är fasadmålningen på huvudbyggnaden. Eftersom fasaden tidigare har målats med slamfärg, är det viktigt att fortsätta använda samma typ av färg för att säkerställa att färgen fäster ordentligt och att byggnadens traditionella utseende och andningsförmåga bibehålls.

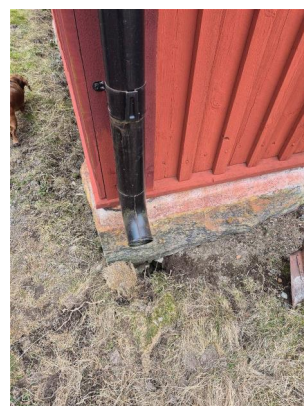
Stuprör avslutas nära husliv.

Stuprör som avslutas intill husliv (ovan mark) kan medföra en ökad fuktbelastning på grundmur/sockel med fuktrelaterade skador som följd.

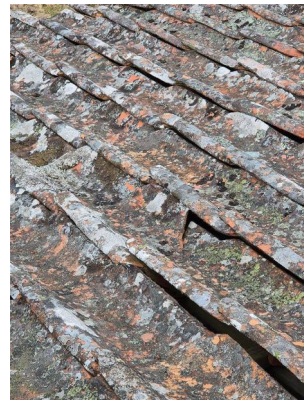
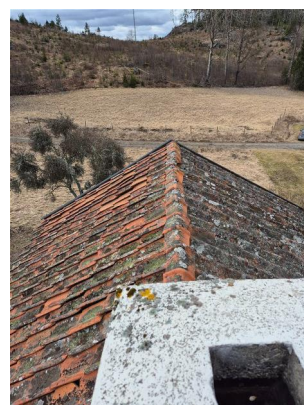
Takpannor är skadade.

Då det förekommer skadade/spruckna takpannor finns det risk för fuktskador på underliggande konstruktioner.

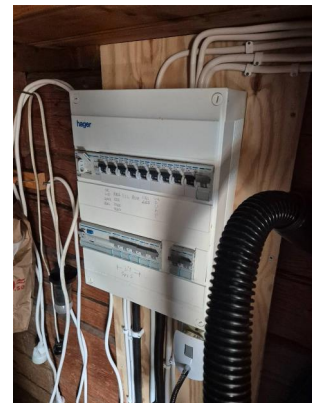
El-centralen har jordfelsbrytare.

Jordfelsbrytare finns installerad vid elcentralen.

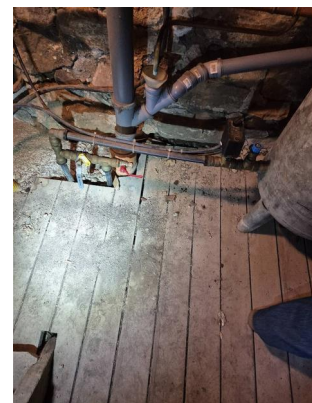
Trädetaljer i kontakt med betonggolv och källarvägg.

Trädetaljer (trösklar, innervägg mm) kan via kapillärkraft bli fuktiga vilket kan leda till fuktskador. Vid misstanke om detta bör dessa delar bytas ut.

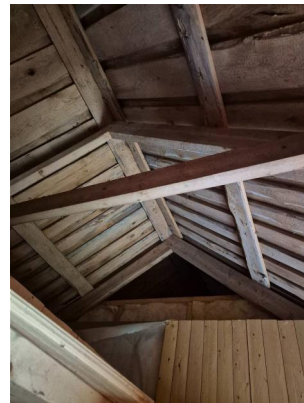
Vid kontroll av vinden uppmättes fuktvärden under kritisk fuktnivå för mikrobiell tillväxt och en normal lukt upplevdes.

Det finns risk för mikrobiell tillväxt om den relativa fuktigheten (RF) i den omgivande luften är över 75 %. I furuvirke motsvarar det en fuktkvot (FK) på 17 %.

Fuktkvoten i underlagstak/takbjälkar uppmättes till 8%.

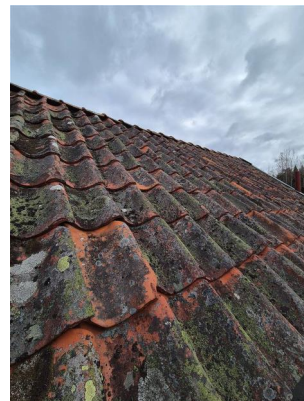
Takpannor med underlagstak av träfiberskivor

Med denna konstruktion är det extra viktigt att takpannorna är hela. Eftersom underlagstaket inte har en papp kan regn och snö som tränger in genom otätheter leda till fuktskador i underliggande konstruktion.

Taket är besiktat från takfoten.

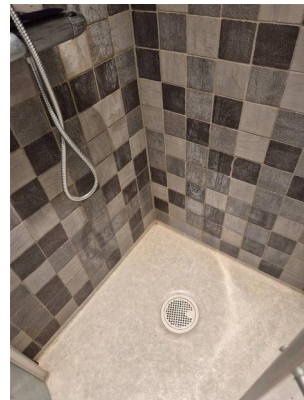
Inget att notera.

-----  
Fuktindikering kunde inte genomföras eftersom huset varit obebott under en längre tid.

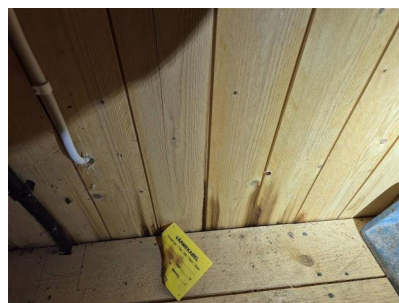
Fuktfläckar vid vägg/golvvinkel.

Dessa fuktindikerades utan avvikelse.
