# Besiktningsprotokoll

Anticimex Försäkringsbesiktning i samarbete med Fastighetsbyrån

| Fastighetsadress:<br>Parkvägen 16 | |

| Besiktningsdatum:<br>2025-04-01 | Protokollnummer:<br>68919532 |

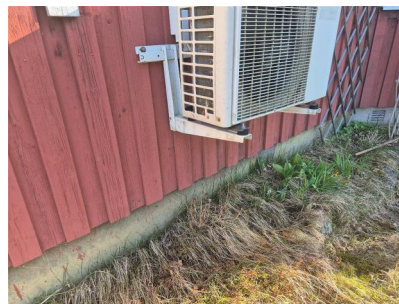
Kondensvatten från luftvärmepumpens utedel leds inte bort från husgrunden.

Detta medför ökad risk för att vatten tränger in i anslutande konstruktioner, vilket i sin tur kan leda till fuktrelaterade skador. Observera att besiktning av byggnadens värmesystem eller värmepumpen inte har ingått i uppdraget.

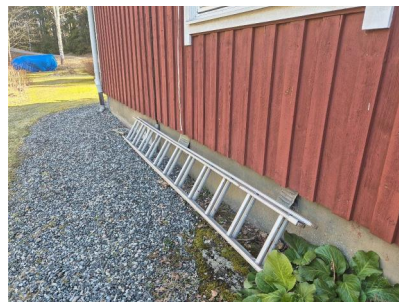
Lokala sprickor finns, ventiler i grunden går att lossa.

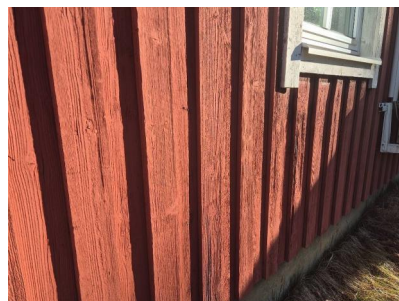
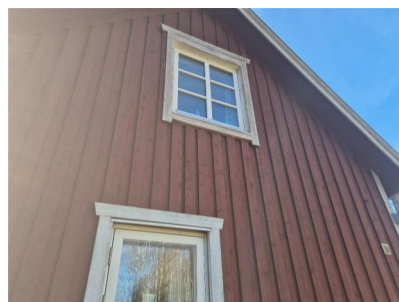
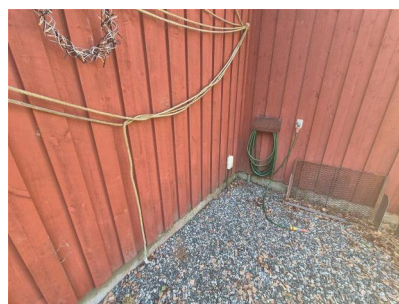
Enstaka panelbrädor har mindre rötskador (torrsprickor finns främst på södra gavel)

Fasadpanelen är i behov av målning/underhåll.

Fasadbeklädnad och träkonstruktioner där målningsbehov finns riskerar att få fukt- och rötskador på grund av sämre vattenavvisande förmåga. För att öka livslängden på fasadbeklädnaden rekommenderas målning och underhåll. I samband med ommålning rekommenderas att de rötskadade panelbrädorna byts ut.

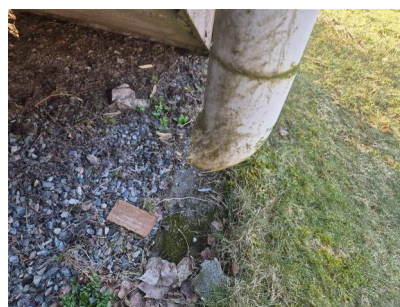
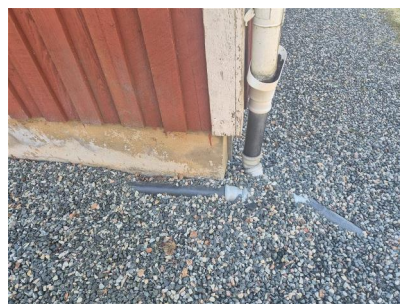
Samtliga stuprör är inte anslutna till markledning.  
Ej självrensande lövsilar.

Stuprör som inte är anslutet till markledning kan medföra en ökad fuktbelastning på grundmur/sockel som i sin tur kan leda till fuktrelaterade skador.

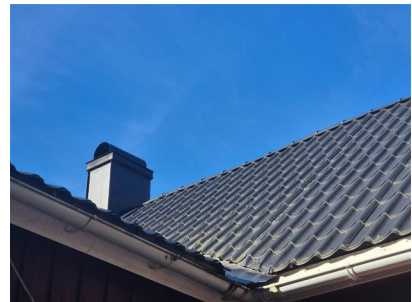
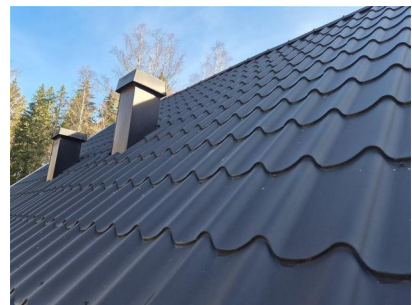
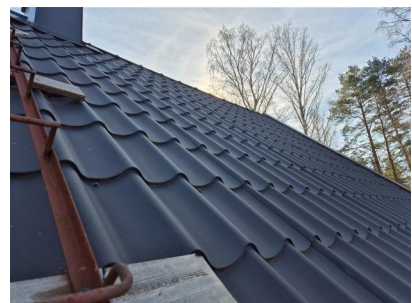
Yttertaket är kontrollerat från marken.

Underlagspappen sticker ut i takfot (fotplåtar finns ej)

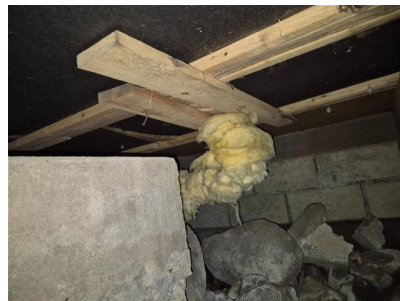
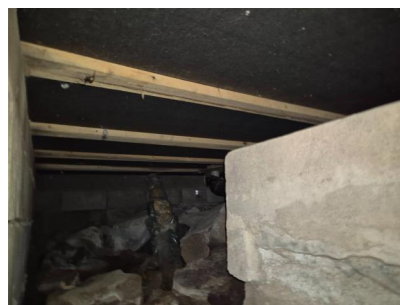
Grund i 2 delar.

Äldre torpargrund och modernare del under tillbyggnad (tvättstuga och dusch/WC)

Via ventiler kan man se att utrymmet mellan mark och bjälklag är låg och möjliggör ej inspektion medelst krypning.

Bjälklaget består av asfboardskivor med blindbottenläkt.

På marken finns ångspärr delvis.

Gott om ventiler, dock är ej samtliga sockelventiler tillgängliga för inspektion.

Ingen tydlig avvikande lukt noteras.

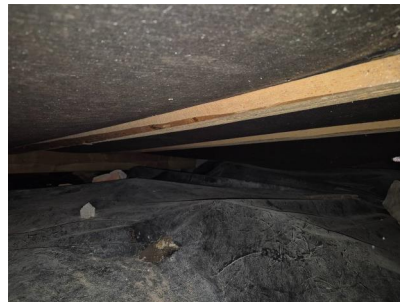
Torpargrunden är ej besiktningsbar på grund av låg höjd.

Torpargrunder med bjälklag av organiskt material har ofta fuktskador på grund av naturlig fuktpåverkan. Detta kan resultera i mikrobiella skador (angrepp av mikroorganismer) och, i värsta fall, rötskador. Mikrobiell lukt kan då spridas till boendemiljön. Grunden har inte kunnat besiktigas i sin helhet eftersom den inte är krypbar.

Vi rekommenderar en fördjupad undersökning för att ta reda på om skador finns och bedöma orsak och omfattning alternativt att inspektionslucka installeras och man gräver/suger ut material för att möjliggöra inspektioner.

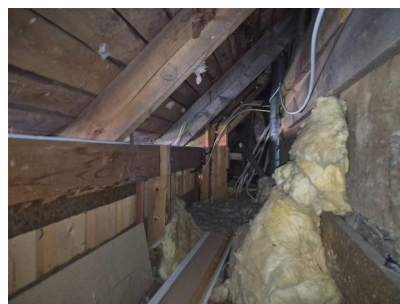
Fuktkvoter uppmättes i takstolar och underlagstak till mellan 10-11% Risk för mikrobiell tillväxt inträffar vid 75% relativ luftfuktighet vilket motsvarar 17% fuktkvot i furuvirke. Observera att fuktigheten på vinden ändras över säsongen, fuktigast är det vindtertid.

Gammalt underlagstak. Spår av träskadeinsekter finns och bedöms vara gammalt.

Via takfot kan man se att underlagspappen närmast takfot är spröd och torrsprucken.

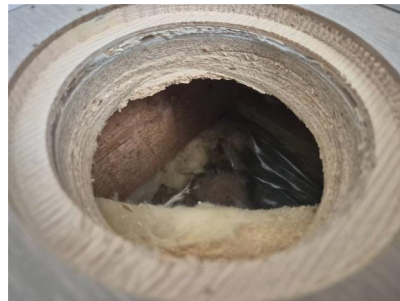
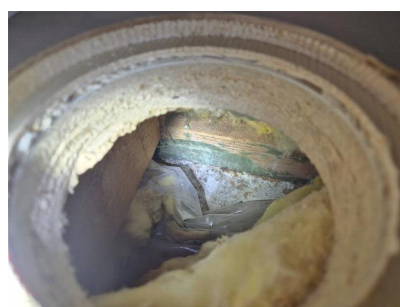
Vid kontroll av uppreglad golvkonstruktion som utfördes genom håltagning i golv i tv-rum i ytterväggshörn uppmättes fuktvärden under kritisk nivå för mikrobiell tillväxt och normal lukt upplevdes.

Grundläggningen består av en betongplatta på mark utan underliggande isolering och med ett uppreglat isolerat golv dikt an betongen. Fuktkvoten uppmättes till 15 % i ytterväggssyll som är struken med träskyddsbehandling. Risk för mikrobiell tillväxt sker vid en relativ fuktighet vid 75% vilket motsvarar 17% fuktkvot i furuvirke.

Befintlig golvkonstruktion och eventuella väggsyllar riskerar att drabbas av fuktskador på grund av naturlig fuktpåverkan. Detta i sin tur kan leda till mikrobiella skador (angrepp av mikroorganismer) som kan resultera i att mikrobiell lukt sprids till boendemiljön. Om väggsyllarna är tryckimpregnerade kan även en kemisk lukt förekomma.

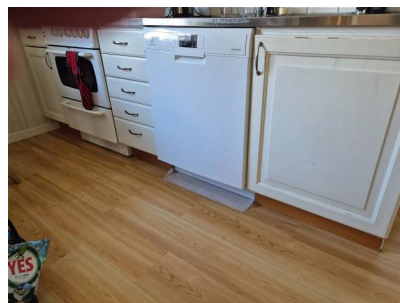
Tipskydd finns ej på spisen och avloppsslangen till diskmaskinen är ej förankrad med upphängningsbygel.

Sammantaget finns en ökad risk för fuktskador vid läckage.

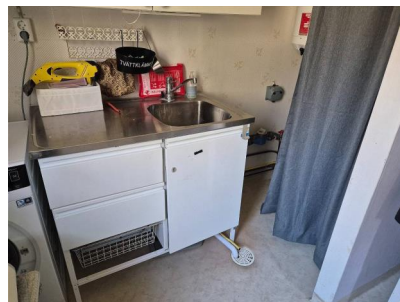
Våutrymmet har äldre yt-/tätskikt samt golvbrunn i gjutjärn. Rörgenomföringar förekommer i golv och utrymmet saknar frånluft.

Eftersom funktionen, som innebär att ytskiktet/tätskiktet ska vara vattentätt, kan vara nedsatt finns en ökad risk att vatten tränger igenom ytskiktet/tätskiktet med vattenskador i omkringliggande konstruktioner som följd.

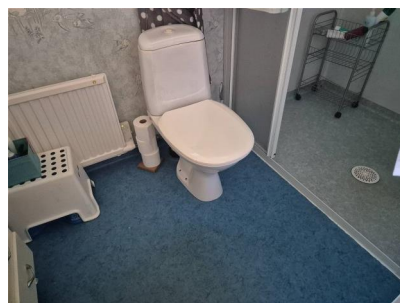
Våutrymmet har äldre yt-/tätskikt samt golvbrunn i gjutjärn. Våtrumströskel finns ej.

Eftersom funktionen, som innebär att ytskiktet/tätskiktet ska vara vattentätt, kan vara nedsatt finns en ökad risk att vatten tränger igenom ytskiktet/tätskiktet med vattenskador i omkringliggande konstruktioner som följd.

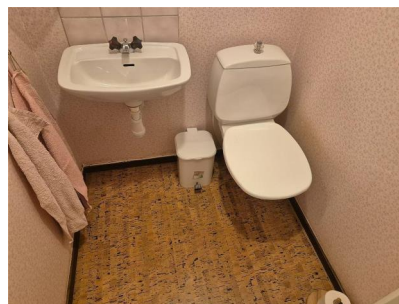
Äldre beklädnader, frånluft finns ej i utrymmet.

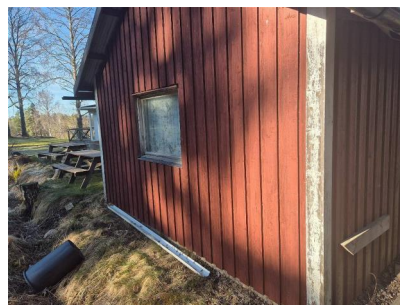
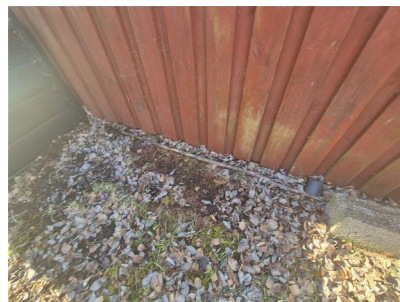
Enstaka panelbrädor har mindre rötskador. Lokalt står fasadpanelen mot marken.

Fasadpanelen är i behov av målning/underhåll.

Fasadbeklädnad och träkonstruktioner där målningsbehov finns riskerar att få fukt- och rötskador på grund av sämre vattenavvisande förmåga. För att öka livslängden på fasadbeklädnaden rekommenderas målning och underhåll. I samband med ommålning rekommenderas att de rötskadade panelbrädorna byts ut.

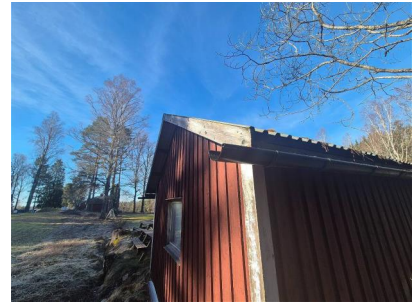
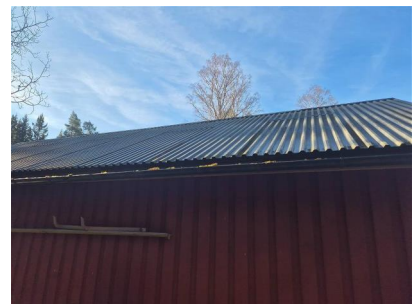
Hängrännor är skräpfyllda.

Eftersom hängrännor är fulla med skräp finns risk för fuktskador på fasad och sockel då vatten kan svämma över.

För att förhindra översvämning rekommenderas rensning av hängrännor.

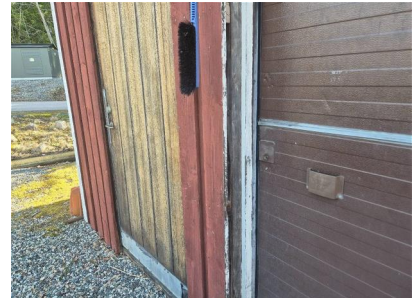
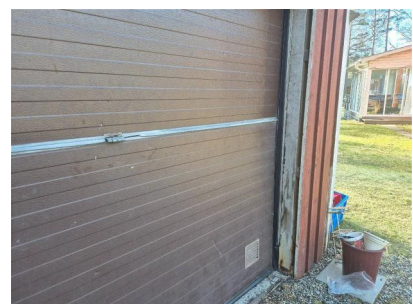
Äldre sliten port, otätheter finns mellan karm och fasad.

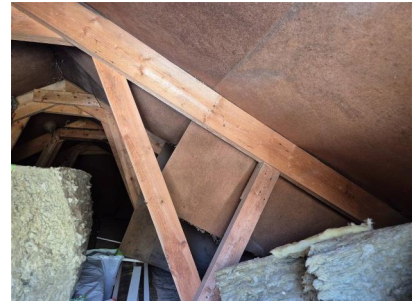
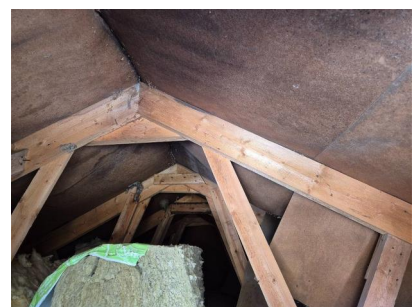
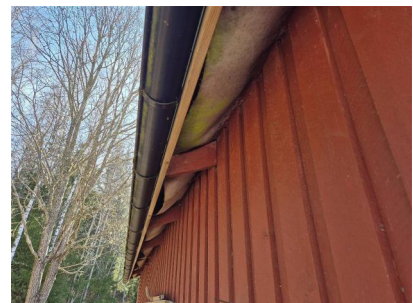
Underlagstaket består av träfiberskivor (oljehärdad masonit)  
Lokalt har skivorna släppt, skivor sticker ut i takfot med synlig bågnad.

Eftersom underlagstaket består av träfiberskivor utan yttre täckning av papp under takbeklädningen, finns risk vid ogynnsam väderlek att regnvatten/snö tränger in i skivskarvar med läckage på vindsutrymmet som följd. Med tiden kan även träfiberskivorna drabbas av fuktskador.

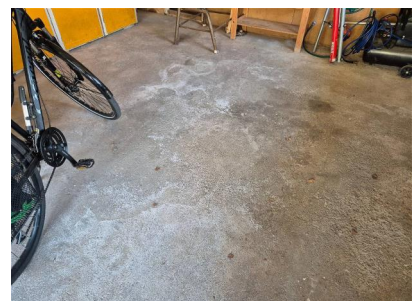
Invändiga gipsbeklädnader står mot betongplattan, viss fuktpåverkan är synlig i nederkant.

Golvbrunn finns ej i utrymmet.
