# Besiktningsprotokoll

Anticimex Försäkringsbesiktning i samarbete med Fastighetsbyrån

| Fastighetsadress:<br>Porsstigen 29 | |

| Besiktningsdatum:<br>2025-03-31 | Protokollnummer:<br>68939976 |

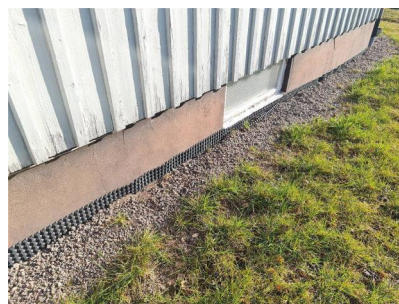
Utvändigt fuktskydd ligger oskyddat ovan mark samt saknar avslutningslist.

Risk finns att det utvändiga fuktskyddet skadas och funktionen försämras. Då avslutningslisten saknas finns risk att vatten rinner ner mellan platonmattan och källarväggen.

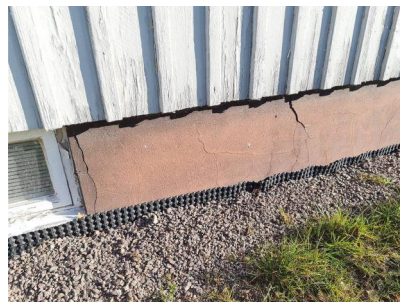
Lokala sprickor och putssläpp förekommer i sockeln.

Kontakta fackman för åtgärd.

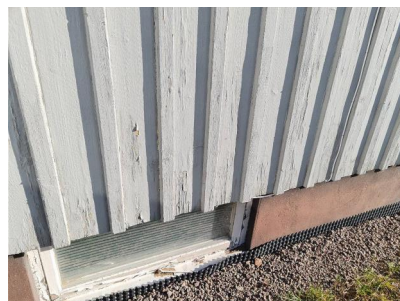
Fasadpanelen är i behov av målning/underhåll.

Fasadbeklädnad och träkonstruktioner där målningsbehov finns riskerar att få fukt- och rötskador på grund av sämre vattenavvisande förmåga. För att öka livslängden på fasadbeklädnaden rekommenderas målning och underhåll.

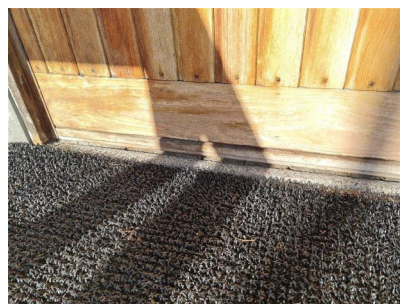
Tröskelbleck saknas under dörr.

Avsaknad av tröskelbleck medför att det finns risk för att vatten kan rinna in och orsaka fuktskador på tröskel och/eller i kringliggande vägg och bjälklag.

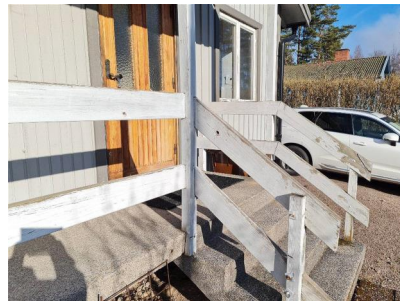
Färgsläpp på räcket.

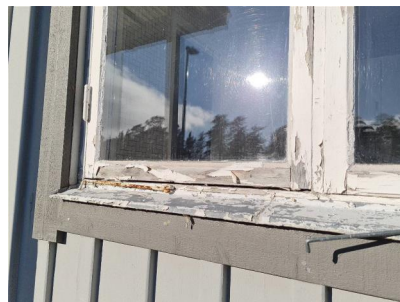
Fönster är i behov av målning/underhåll.

Fönsterbågar och fönsterkarmar där målningsbehov finns riskerar att få fukt- och rötskador på grund av sämre vattenavvisande förmåga.

För att öka livslängden på fönster rekommenderas målning och underhåll.

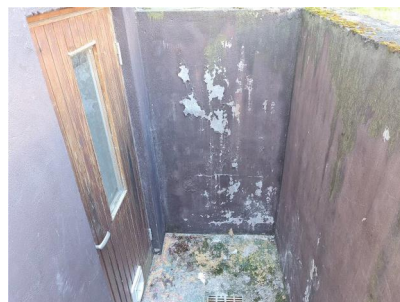
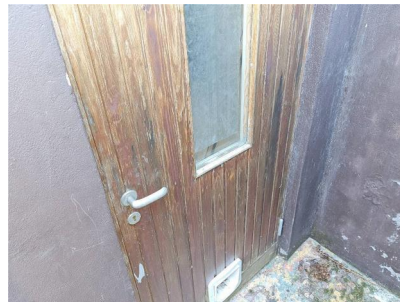
Färgsläpp på stödmur till källartrappa.  
Källardörr är i behov av underhåll.

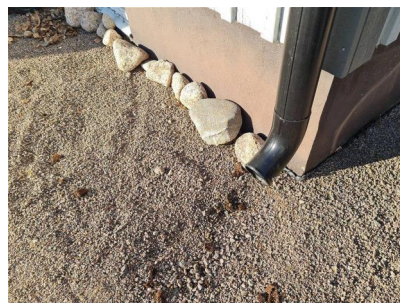
Stuprör nordost avslutas nära husliv.

Stuprör som avslutas intill husliv (ovan mark) kan medföra en ökad fuktbelastning på grundmur/sockel med fuktrelaterade skador som följd.

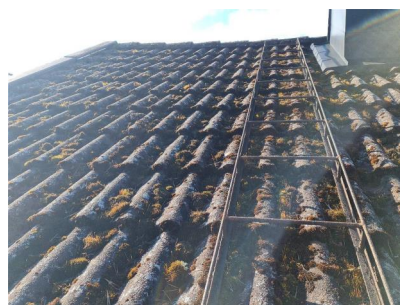
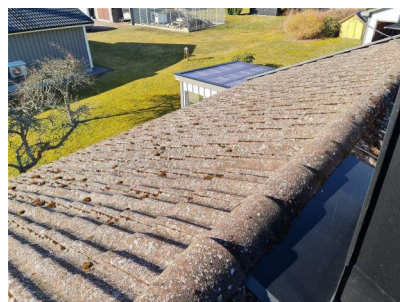
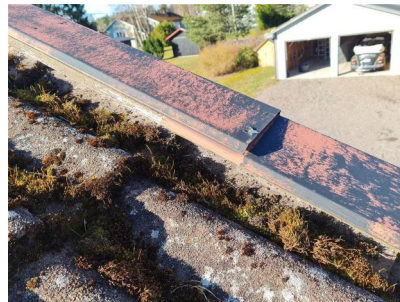
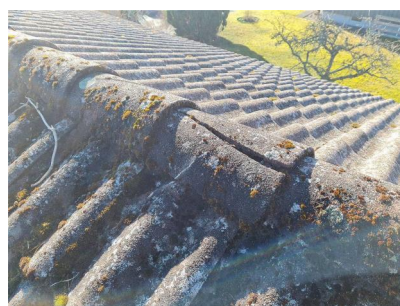
Yttertaket är äldre.  
Mossa växer på takpannor.  
Vindskiveplåtar släpper lokalt.  
Spruckennockpanna.

Takpannor, plåtdetaljer och underlagspapp har enligt vår bedömning en begränsad livslängd. Eftersom husets taktäckning är äldre har det ett minskat motstånd mot vatteninträngning. Detta i sin tur kan leda till fuktskador på träläkt och vidare ner i underliggande konstruktioner.

Övriga brister noterade ovan innebär också en ökad risk för fuktskador.

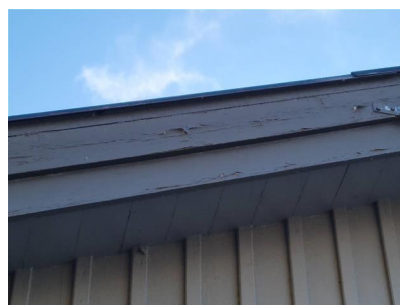
Färgsläpp på vindskivor.

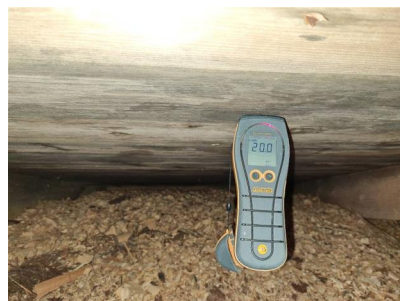
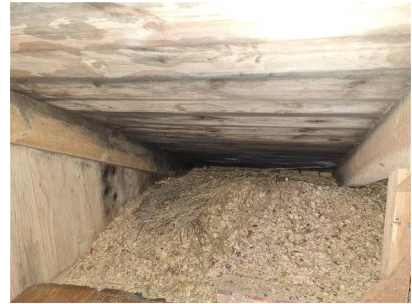
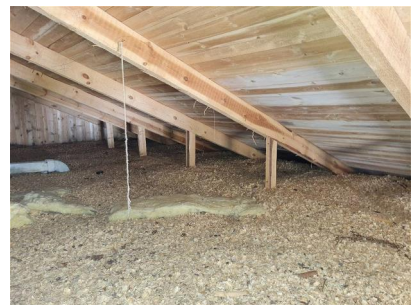
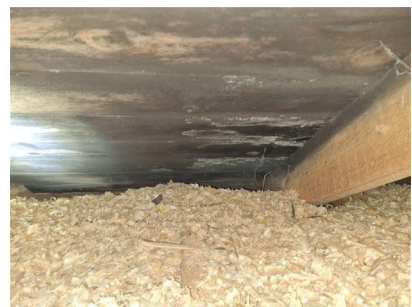
Konvektion/ mikrobiell påväxt finns på underlagstaket  
Fuktkvoten i underlagstak/takbjälkar uppmättes till 20%.  
Gränsvärde är 17 %.

Den upptäckta mikrobiella påväxten på underlagstaket är ett tecken på att vinden har tillförts eller tillförs fukt inifrån bostaden. Observera att besiktning av bostadens ventilationssystem inte har ingått i uppdraget.

För att komma tillrätta med detta kan fukttillförseln inifrån bostaden behöva minskas. Det kan göras genom att ventilationen i bostaden förbättras samt att eventuella otätheter i vindsbjälklaget (tak-/väggvinklar, taklucka med mera) tätas. Läs Anticimex faktablad om ouppvärmda vindsutrymmen för tips och råd.

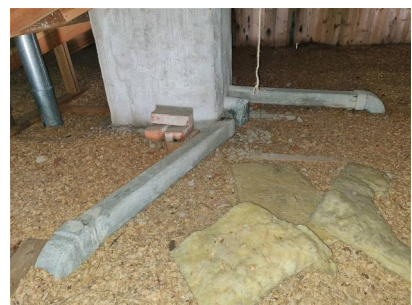
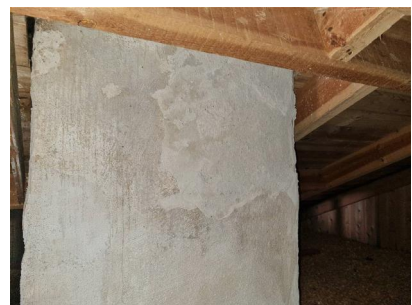
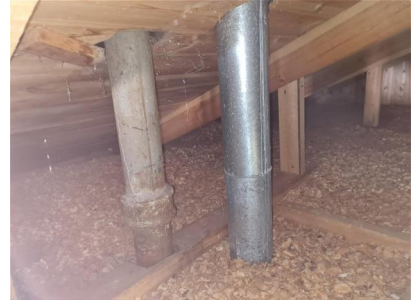
Ventilationstrummor av eternit.

Mindre putssläpp på skorstenen.

Imkanal från köksfläkten saknar isolering

Kontrollera gällande regler vid eventuell rivning av dessa.

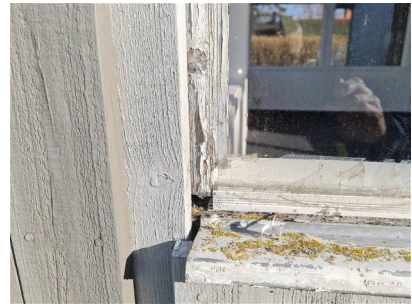
Uppvik saknas på fönsterblecken.

Ökad risk för fuktskador.

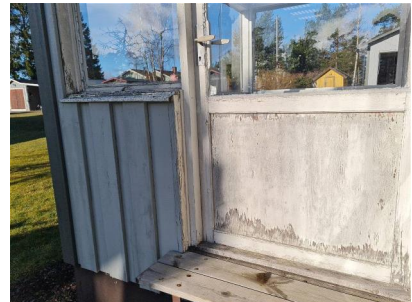
Fönster fasad och dörr är i behov av målning/underhåll, några lokala rötskador förekommer.

Rekommenderar målning/underhåll.

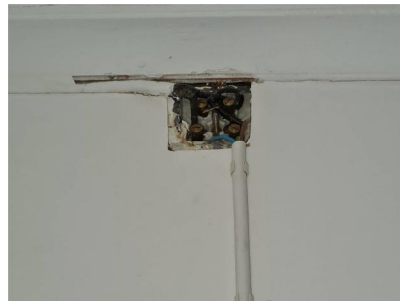
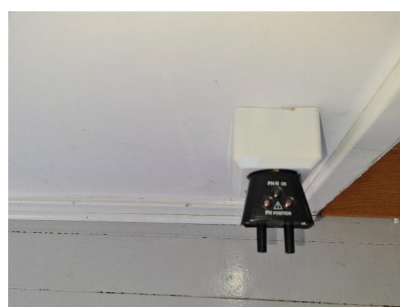
Delar av elsystemet är äldre.

Skyddskåpor saknas över kopplingsdosor på flera ställen.

Felkoppling noterades i vägguttag i sovrum 1.

Kontakta elektriker för bedömning och åtgärd

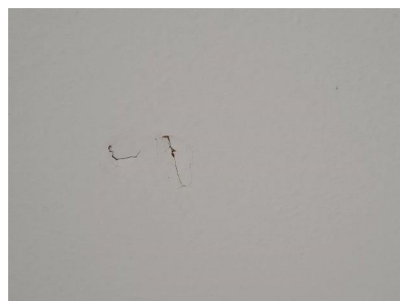
Lokala skador i "spänntak"

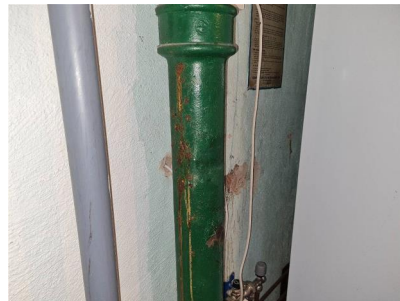
Äldre rör av gjutjärn finns källaren.  
Rostporer noterades på rören.

Då risken för skador på ovanstående ökar med stigande ålder är det viktigt att ha med detta i sin planering framgent.

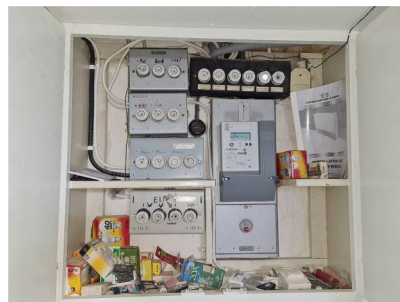
Gruppförteckning över elcentralen saknas.

"Gruppförteckning" är en lista som ska vara placerad vid elcentralen. Den visar vilka säkringar som är anslutna till vilka armaturer, vägguttag och apparater. Den är också till för att underlätta vid felsökning och elarbeten.

Jordfelsbrytare finns ej.

Det finns inget krav att hus byggda före år 2000 ska ha jordfelsbrytare. Jordfelsbrytaren minskar dock risken för personskador och brand orsakade av elanläggningen.

Kontakta en elektriker för att upprätta en gruppförteckning som placeras i närheten av elcentralen

Kontakta en elektriker för kontroll och åtgärd.

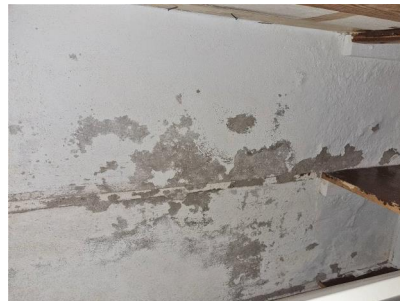
Lokala färgsläpp på väggar.

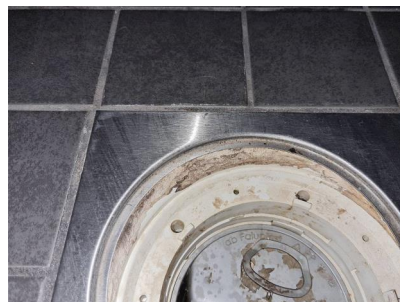
Klämring och tätskiktsmanschett saknas i golvbrunnen.

Ökad risk för fuktskador.

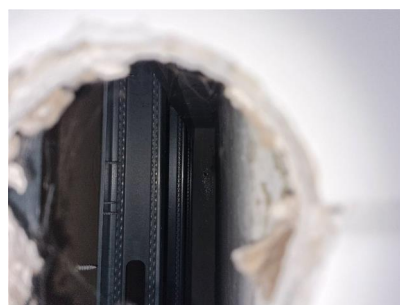
Påreglade källarväggar i dusch/wc.

Foto på konstruktion taget genom en ventil som säljaren monterat i fönstersmygen.

En påreglad vägg utan mekanisk ventilation anses som en riskkonstruktion (Då väggen är gjord med plåtreglar är positivt och minskar ju risken för mikrobiell lukt)

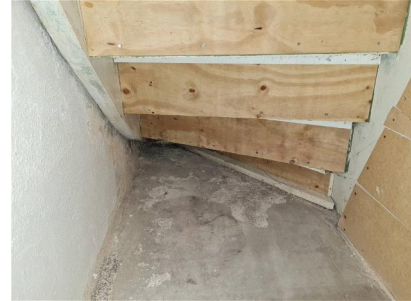
Organiskt material mot källargolv.

Ökad risk för mikrobiell lukt.

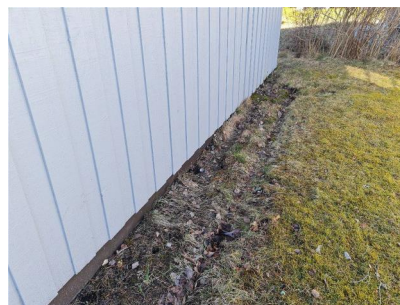
Lokalt lutar marken närmast sockeln inåt.

Marken närmast sockeln rekommenderas luta ut från huset.

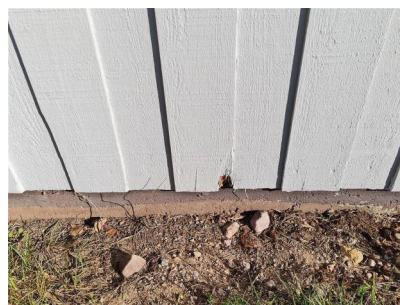
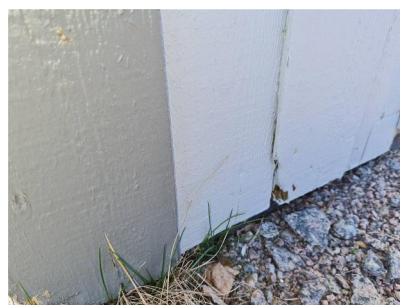
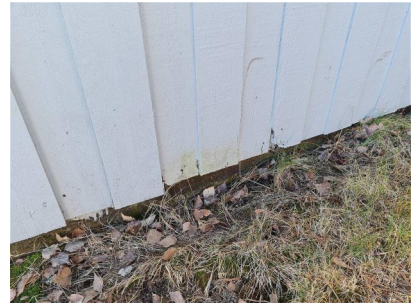
Fasadbeklädnaden har mindre rötskador.

Mindre rötskador finns i fasadpanelen. Dessa bedöms dock inte ha lett till bakomliggande skador.

För att undvika följdskador kan rötskadad träpanel bytas ut.

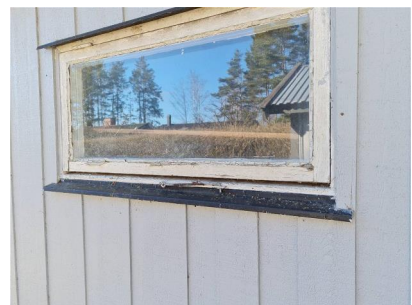
Fönster är i behov av målning/underhåll.

För att öka livslängden på fönster rekommenderas målning och underhåll.

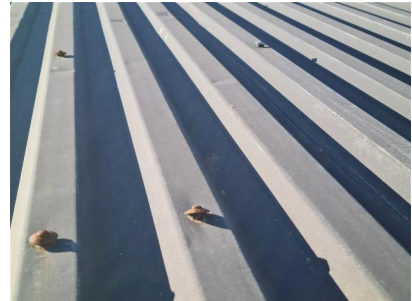
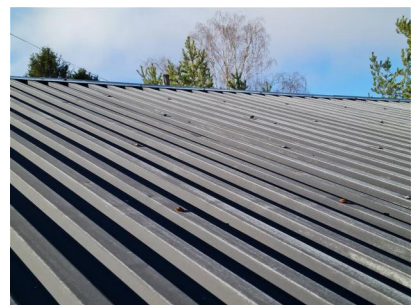
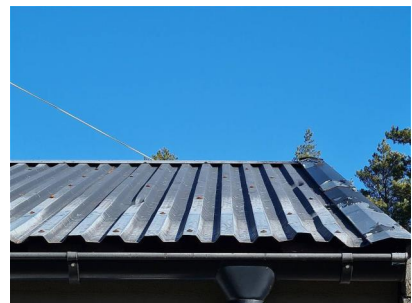
Äldre takplåt är fastsatt med "klock"spik som börjar släppa.  
"Bucklor" förekommer i plåten.

Risk för fuktskador i underliggande konstruktion.  
(se masonitskivor i invändigt)

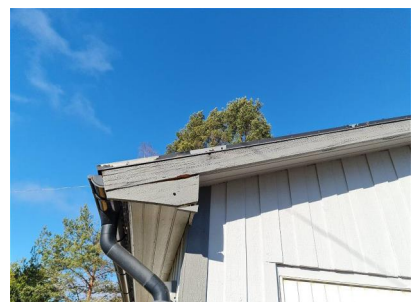
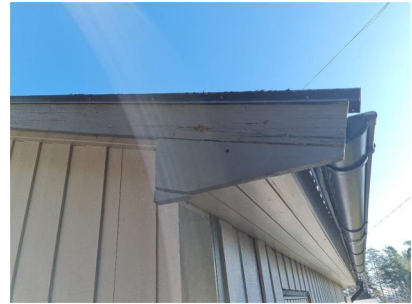
Torrspäckor och lokala rötskador i vindskivor.

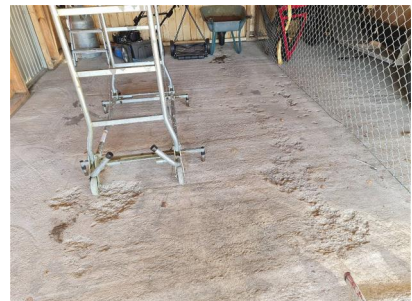
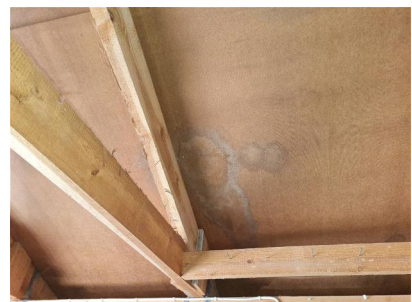
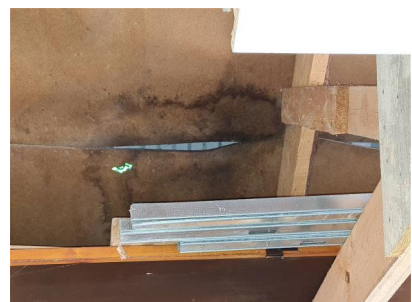
Lokala skador i betongplattan.

Intorkade fuktfläckar i underlagstak av masonit. ( se även tak)  
Lokal nedböjning på masonitskivor.
