# Besiktningsprotokoll

Anticimex Försäkringsbesiktning i samarbete med Fastighetsbyrån

| Fastighetsadress:<br>Åsvägen 20 | |

| Besiktningsdatum:<br>2025-02-26 | Protokollnummer:<br>68859888 |

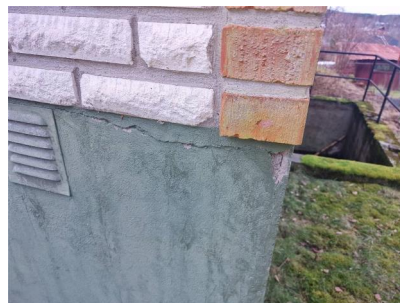
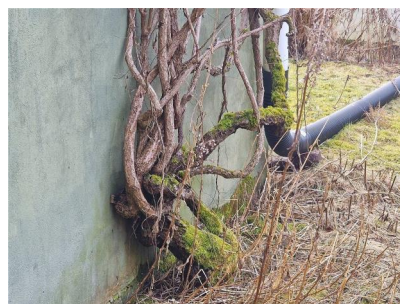
Växter förekommer mot huset risk finns för försämrad fuktskydd utvändigt

Sprickor finns i sockel.

Dessa bedöms inte ha lett till bakomliggande skador.

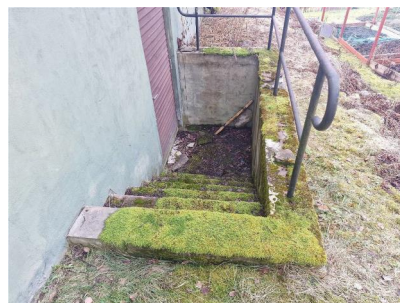
Trappa och väggar till källarnedgång är fuktpåverkade och mossor förekommer.

Golvbrunn och betong på golv har brister. Detta kan med fördel åtgärdas för att förhindra framtida större skador.

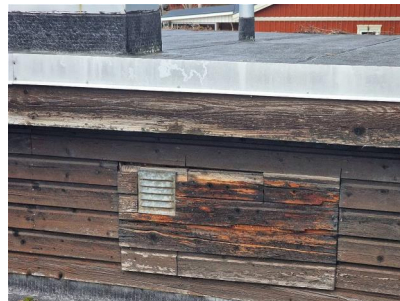
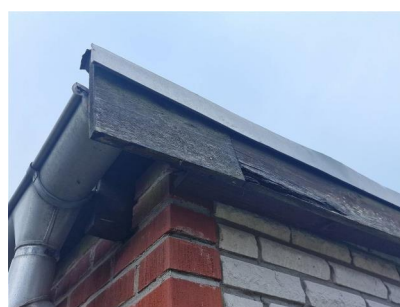
Panelbrädor/ takfot har rötskador och underhållsbehov.

Beklädnad och träkonstruktioner där målningsbehov finns riskerar att få fukt- och rötskador på grund av sämre vattenavvisande förmåga. För att öka livslängden på fasadbeklädnaden rekommenderas målning och underhåll. I samband med ommålning rekommenderas att de rötskadade panelbrädorna byts ut.

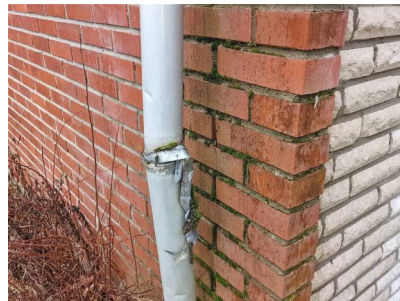
Stuprör är bristfälligt anslutet till markledning, vägg redan fuktpåverkad.

Stuprör som har brister ovan mark kan medföra en ökad fuktbelastning på grundmur/sockel som i sin tur kan leda till fuktrelaterade skador. Rekommenderas att detta åtgärdas.

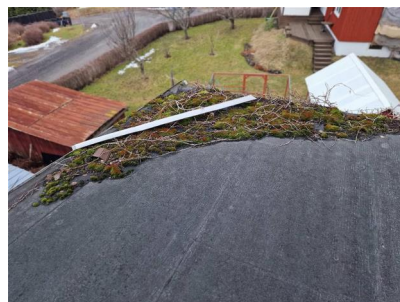
Takpappen är äldre.

Tätskiktet på ett platt/låglutande tak har enligt vår bedömning en begränsad livslängd. Eftersom takpappen är äldre har det ett minskat motstånd mot vattengenomträngning. Detta i sin tur kan leda till att takkonstruktionen drabbas av fuktskador.

Taket bedöms vara fuktpåverkat/ fuktskadat vid norra delen på taket.

Den upptäckta bristen kan vara ett tecken på en tidigare eller en pågående fuktskada.

Vi rekommenderar en fördjupad undersökning för att bedöma orsak och omfattning.

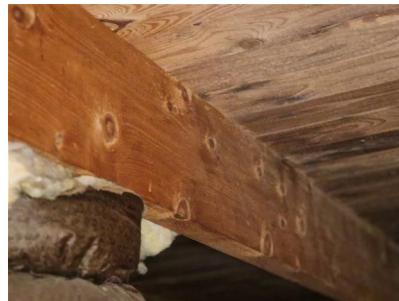
Vindsutrymmet kunde inte besiktas då utrymmet är trångt.

Lucka finns till norra delen men bara delen närmast lucka är besiktningsbar.

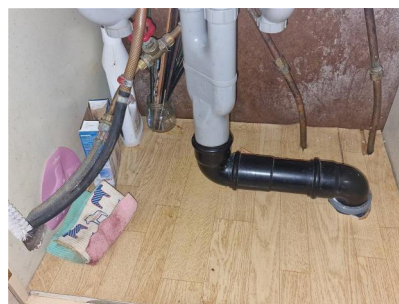
Fuktskydd saknas i diskbänksskåp.

Utan fuktskydd är det svårt att upptäcka läckage från rörledningar. Vatten kan då tränga in i omkringliggande konstruktioner och orsaka fuktskador.

För att upptäcka eventuella läckage, installera ett fuktskydd.

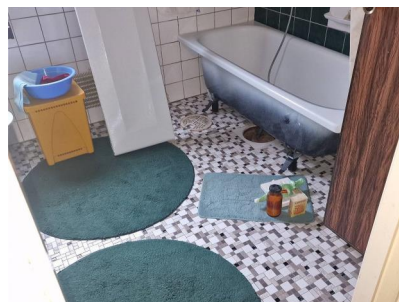
Våtutrymmet har äldre yt-/tätskikt som består av kakel och klinkers.

Utrymmet är äldre och har passerat tiden för sin tekniska livslängd.

Renovering av utrymmet rekommenderas. I samband med renoveringen bör omkringliggande konstruktioner kontrolleras för att upptäcka eventuella följdskador.

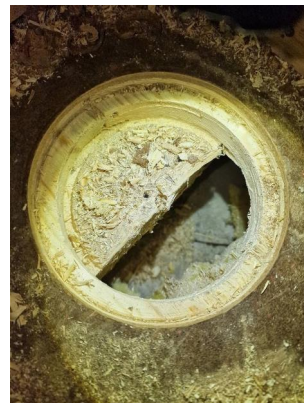
Vid kontroll av konstruktion uppmättes fuktvärden under kritisk nivå för mikrobiell tillväxt och normal lukt upplevdes.

Kontroll utförd i golv mot yttervägg. Golvet består av golvbeklädning, masonit, trägolv med underliggande regler med mineralullsisolering mellan. Skräp kan noteras mot plattan.

Källaren har även påreglade ytterväggar, ingen kontroll utförd i dessa. Fuktkvoten uppmättes till 13 %, den relativa fuktigheten uppmättes till 61 % och en normal lukt kunde kännas i golv/vägg vinkel.

Befintlig påreglad vägg och eventuella väggsyllar riskerar att drabbas av fuktskador på grund av naturlig fuktpåverkan. Detta i sin tur kan leda till mikrobiella skador (angrepp av mikroorganismer) som kan resultera i att mikrobiell lukt sprids till boendemiljön. Om regler/syllar är tryckimpregnerade kan även en kemisk lukt förekomma.

Man bör vara medveten om att det alltid kommer att finnas naturlig fukt under huset och även till viss del upp i väggarna. Av denna anledning bör det undvikas täta yttskikt och organiskt material mot golv och väggar i källaren.

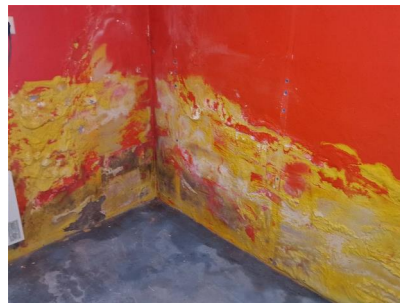
Puts och färgsläpp kan noteras på väggar. Se utvändigt om de brister som noterats på sockel och källartrapp.

Bedömningen är att mycket av dessa problem är åtgärdade med att stuprör utvändigt är bortkopplat.

Risken finns fortfarande kvar med det utvändiga fuktskyddet.
