**Fastighetsuppgifter**

Novellen 2

Tolvmansvägen 10

**Besiktningsuppgifter**

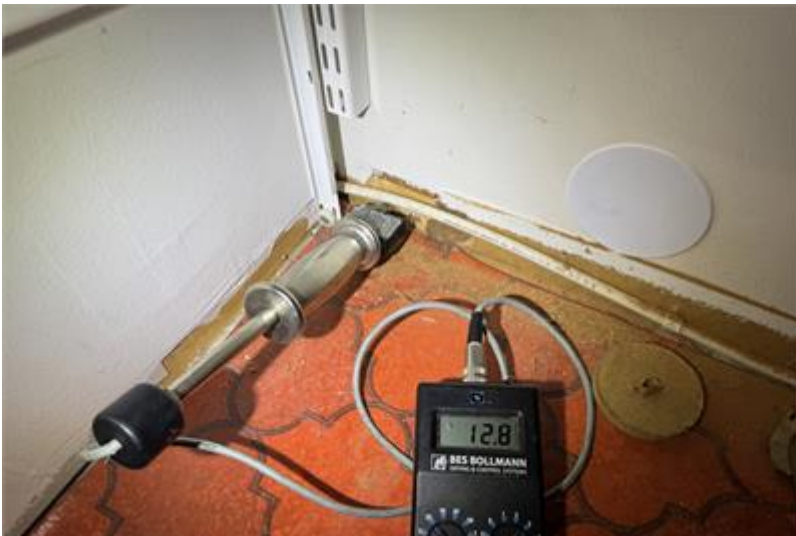
Fuktstatus togs av syllar och fuktvärden under kritisk nivå för mikrobiell tillväxt uppmättes.

Fk uppmättes till ca 13%

Ingen avvikande lukt upplevdes mot golv/väggvinkel.

Ej fastställt om en nedre syll finns vilket kräver ett större ingrepp i väggen.

Det kritiska gränsvärdet för mikrobiell tillväxt brukar anges till ca 15-17% fuktkvot (FK).
