**Fastighetsuppgifter**

Herden 24

Åkervägen 57

Uppdragsnummer	C15849
Besiktningsdatum	2025-04-01
Besiktningföretag	OBM Fuktteknik AB
Besiktningförrättare	Anders Borgenvik
Närvarande	Fastighetsägaren
Giltig till och med	2026-04-01

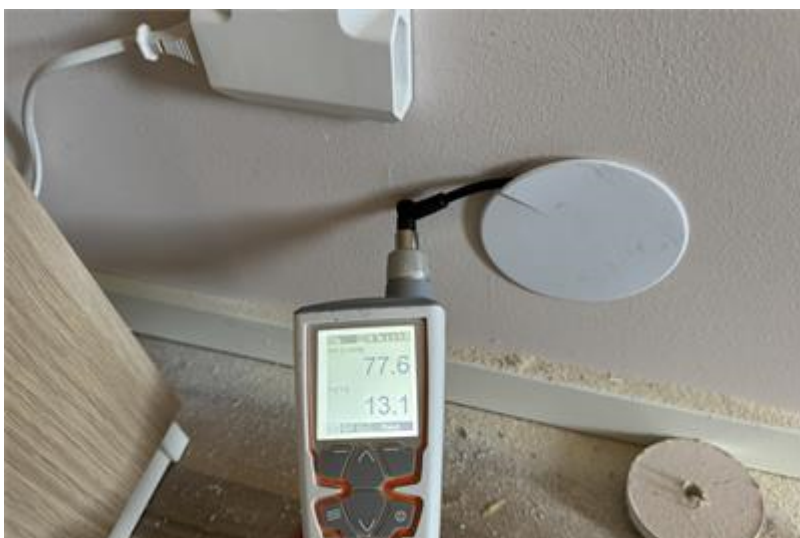
Byggnadsdel	Entréplan
Konstruktionsdel	Utreglade väggar
Konstruktionsuppbyggnad	Gips, träreglar, isolering mellan reglar, plastfolie, isolering, källaryttervägg.

Ett provhål togs upp i de utreglade väggarna och följande fuktvärden uppmättes.

Fk i regel uppmättes till 10%.

RF i isolering uppmättes till ca 78%.

Ingen avvikande lukt upplevdes via borrhålet.

Det kritiska gränsvärdet för mikrobiell tillväxt brukar anges till ca 15-17% fuktkvot (FK) eller ca 70-75% i relativ luftfuktighet (RF).

Notera att stickprovsmässig undersökning är utförd samt att mätvärden normalt sett kan variera över årtiderna. För att säkert fastställa konstruktionens kondition och fuktstatus måste en mer omfattande undersökning utföras.
