# Besiktningssprotokoll

Anticimex Försäkringsbesiktning i samarbete med Fastighetsbyrån

Fastighetsbeteckning: Kapellet 2	
Fastighetsadress: Kapellbacken 4	
Postnummer: 811 35	Ort: Sandviken

Besiktningdatum: 2025-03-26	Protokollnummer: 68934027
Temperatur: 7 °C	Väderlek: Halvklart
Tekniker: Tony Harström	
E-post: tony.harstrom@anticimex.se	
Kontor: Gävle	
Närvarande: Uppdragsgivare.

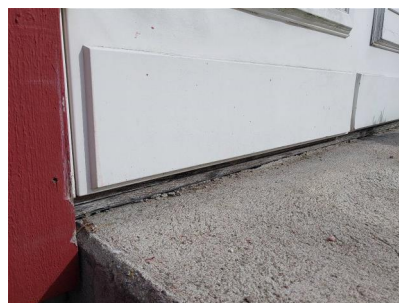
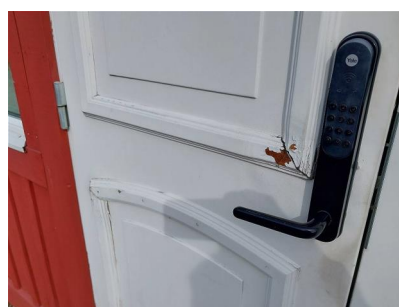
### Utvändigt / Dörrar

Vid entrédörren saknas ett tröskelbleck samt att själva dörren har ett underhållsbehov.

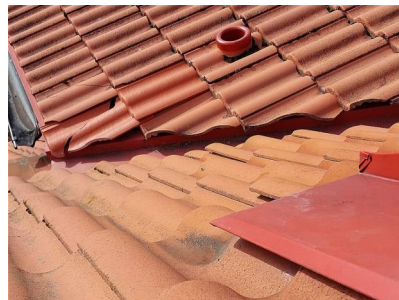
### Utvändigt / Tak

Besiktning av yttertaket har genomförts från marken, anliggande stege samt takstegen. Jag observerade två spruckna takpannor vid vinkelrännor mot entrésidan som bör bytas ut.

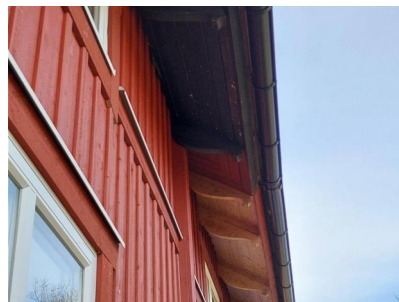
Vidare observerade jag ett behov av målning vid takutstick.

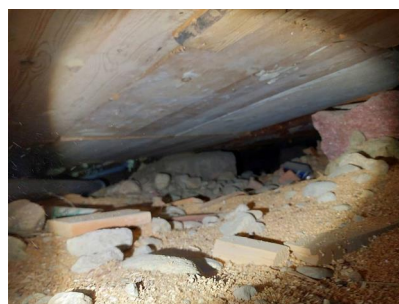
### Utvändigt / Krypgrund

Krypgrunden är begränsat åtkomligt på grund av ojämnheter i markförhållanden. Ett visst byggspill observerades på markytan som helst bör städas bort.

Vid stickprovskontroll av konstruktionen uppmättes fuktvärden under kritisk fuktnivå för mikrobiell tillväxt och normal lukt upplevdes.

Det finns risk för mikrobiell tillväxt om den relativa fuktigheten (RF) i den omgivande luften är över 75 %. I furuvirke motsvarar det en fuktkvot (FK) på 17 %. Fuktkvoten uppmättes till ca 9 % i undersida golvbjälklag.

Golvbjälklaget ovan den uteluftsventilerade krypgrunden riskerar att drabbas av fuktskador på grund av naturlig fuktpåverkan. Detta kan i sin tur leda till mikrobiella skador (angrepp av mikroorganismer) som kan leda till att mikrobiell lukt sprids till boendemiljön.

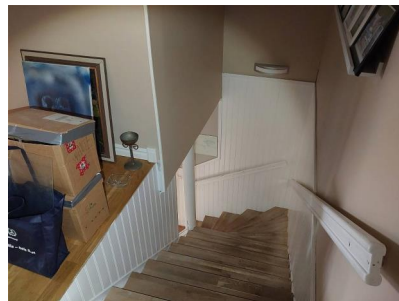
### Övre plan / Trappa

Vid trappan kan med fördel ett skyddsräcke/staket monteras för att skydda mot fallskador.

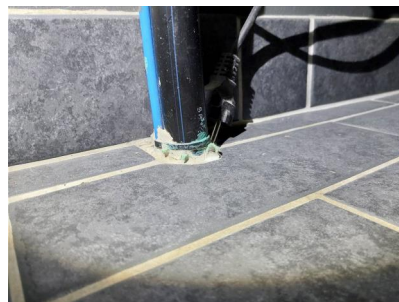
### Entréplan / Dusch/Toalett

I dusch/wc-utrymmet finns vattenmätaren placerad. Rör genomföringar i golv med tätskikt avviker från branschreglerna när våtrummet renoverades 2013. Genomföringarna till vattenmätaren har också hamnat lite nära väggen samt ser ut att sakna skyddsror.

Min bedömning är att risken för fuktskador i händelse av utströmmande vatten är liten med tanke på var vattenmätaren är placerad. Skulle däremot en skada inträffa på rören som leder till en fuktskada, kan det dock innebära att du får en nedsatt eller, i värsta fall, helt utebliven skadeersättning från ditt försäkringsbolag (villahem).

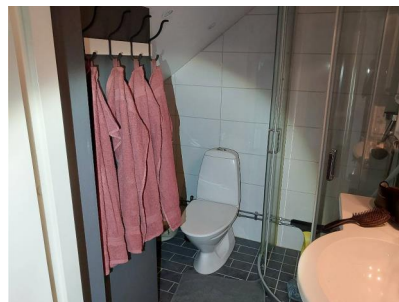
Golfallet innanför dörren bedöms var litet/obefintligt. Däremot i duschplatsen är lutningen bra. Upplysning framkom om att våtrummet i stort sett inte används.
