# Besiktningsprotokoll

Anticimex Försäkringsbesiktning i samarbete med Fastighetsbyrån

| Fastighetsadress:<br>Masurgatan 116 | |

| Besiktningsdatum:<br>2025-04-01 | Protokollnummer:<br>68926813 |

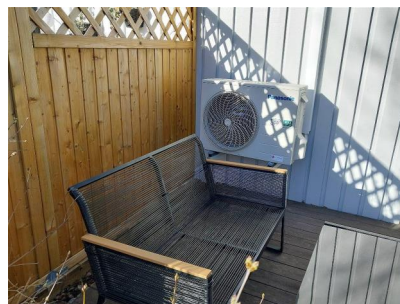
#### Utvändigt / Markförhållanden

Vissa utedelar till luftvärmepumpar skapar mycket kondensvatten som hamnar mot underliggande/intilliggande fasad och sockel. Detta bidrar till ökar fuktbelastning mot intilliggande konstruktioner.

Om så är fallet även med denna anläggning bör man se till att leda bort vattnet. Observera att besiktning av byggnadens värmesystem eller värmepumpen inte har ingått i uppdraget.

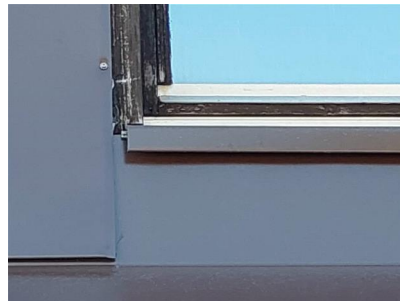
### Utvändigt / Fönster

Ett visst underhållsbehov finns på fönstren och speciellt på mer solutsatta sidor.

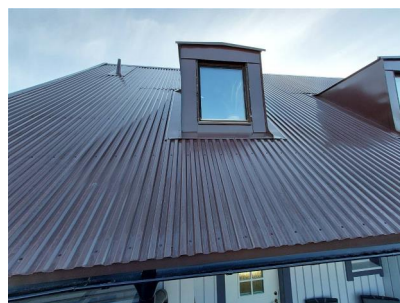
### Utvändigt / Tak

Besiktning av yttertaket har genomförts från mark och anliggande steg. Inget finns att notera.

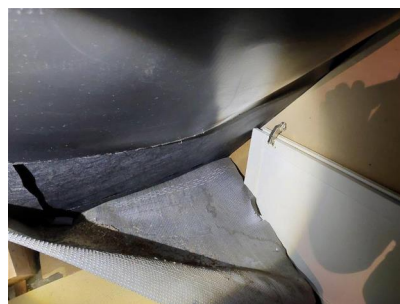
### Utvändigt / Vind

I vindsutrymmet observerade jag att den gamla underlagsduken hänger ner på några ställen. Lokala rinnmärken kunde också observeras på gavelväggen in mot grannfastigheten.

Då en ny underlagsduk är monterad under hela taktäckningen, bedöms detta vara mer av estetisk karaktär. Förslagsvis kan man försöka stödja upp duken för att undvika att den lossnar ännu mer.

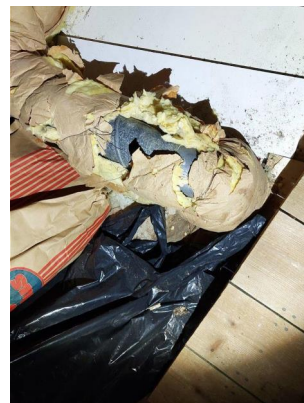
Förbättra gärna isoleringen runt ventilationsrören.

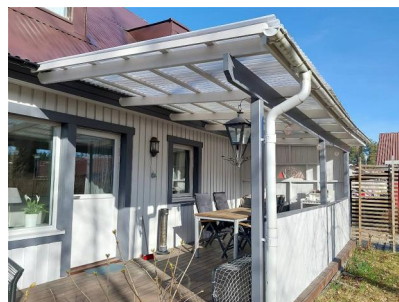
### Utvändigt / Inglasat uterum

Inglasade uterum / altaner är oftast inte byggda med samma byggstandard som huvudbyggnader. Exempelvis takkonstruktioner bedöms ofta bestå av underdimensionerade takbjälkar med långa spännvidder och ofta liten till ingen taklutning alls. Taken är ofta av plast som lätt spricker.

Vintertid bör man tänka på att ta bort snön för att inte bygga upp större snötyngder. Risk kan annars finnas för skador i takmaterial/takkonstruktioner.

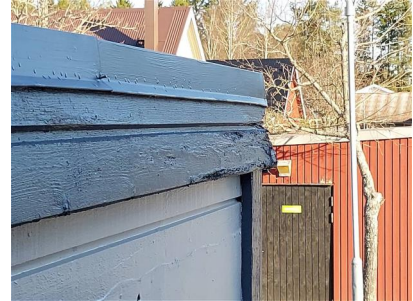
### Utvändigt / Fristående förråd utvändigt

Utvändigt observerade jag lokala rötskador i fasadpanelen. Detta bedöms inte ha lett till bakomliggande skador.

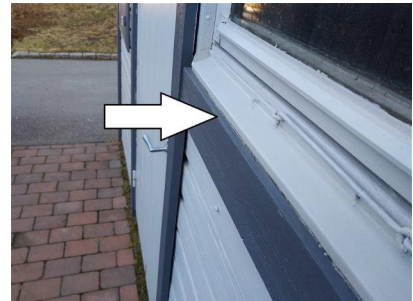
Fönsterbleck bör täcka det undre fodret och bör därför bytas ut.

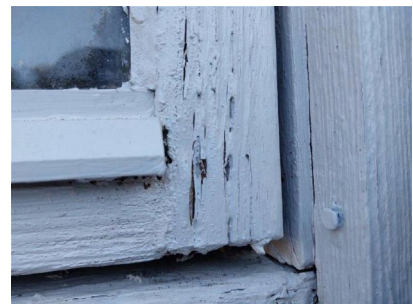
Mindre rötskador observerades i fönstret.

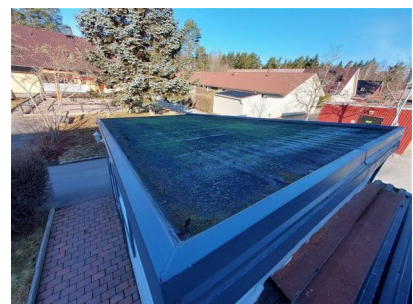
Takpappen ser äldre ut och renovering bör läggas in i underhållsplanen framåt.

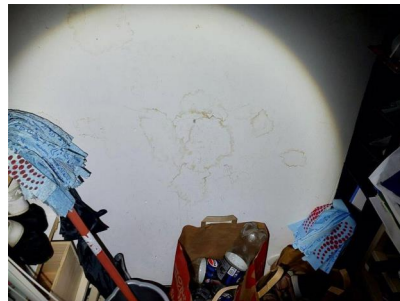
### Entréplan / Klädkammare

Lokala torra fuktrosor observerades på väggen, bedöms vara en mindre brist.

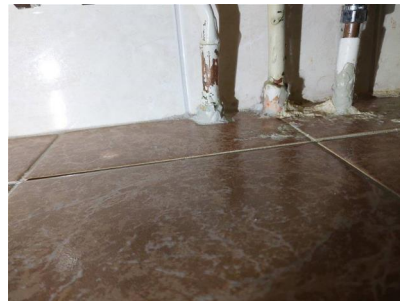
### Övre plan / Badrum/Wc

Under tvättstället observerade jag rörgenomföring i golvet vilket är en avvikelse från branschregler från 2005. Min bedömning är att risken för fuktskador i händelse av utströmmande vatten är liten med tanke på var rören är placerade och att våtrummet fungerat i minst 19 år.

Dock kan en skada orsakat av ett eventuellt läckage från rören innebära en nedsatt eller, i värsta fall, helt utebliven skadeersättning från ditt försäkringsbolag (villahem).
