# Besiktningsprotokoll

Anticimex Försäkringsbesiktning i samarbete med Fastighetsbyrån

| Fastighetsbeteckning:<br>Taltrasten 4 | |
| Fastighetsadress:<br>Hovslagarvägen 21 | |

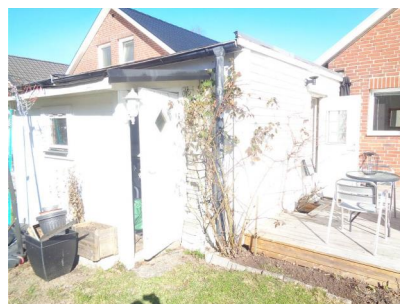
Växter finns i anslutning till byggnaden.

När det finns rabatter och växter nära byggnaden finns risk att fukt stannar kvar i väggarna. Detta kan i sin tur orsaka invändiga fuktskador. Växternas rötter kan också skada grundmuren och sätta dräneringsledningen ur funktion.

Området närmast huset rekommenderas att vara fritt från växtlighet.

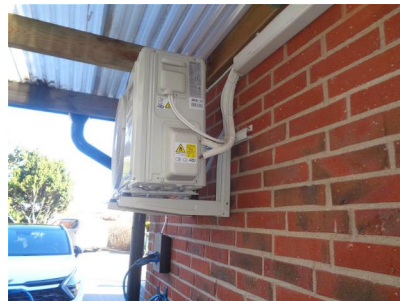
Kondensvatten från luftvärmepumpens utedel leds inte bort från husgrunden.

Detta medför ökad risk för att vatten tränger in i anslutande konstruktioner, vilket i sin tur kan leda till fuktrelaterade skador. Observera att besiktning av byggnadens värmesystem eller värmepumpen inte har ingått i uppdraget.

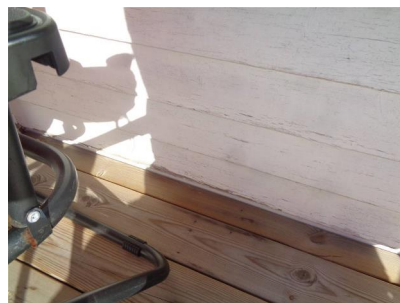
Sprickor finns i sockel.

Detta kan leda till fukt- och frysskador i konstruktionen.

Delvis dold av altan

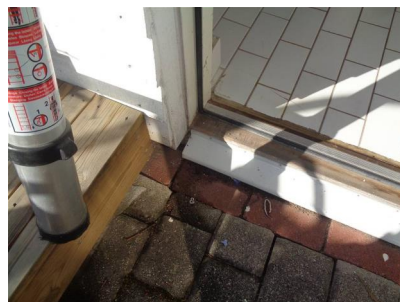
Fasadpanelen är delvis i behov av målning/underhåll.

Lavpåväxt finns delvis på tegelfasaden.

Fasadbeklädnad och träkonstruktioner där målningsbehov finns riskerar att få fukt- och rötskador på grund av sämre vattenavvisande förmåga. För att öka livslängden på fasadbeklädnaden rekommenderas målning och underhåll.

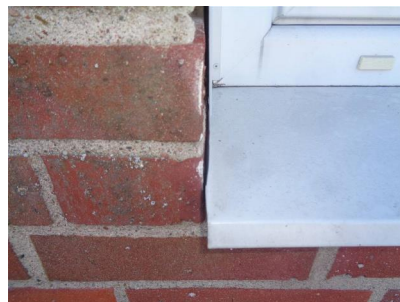
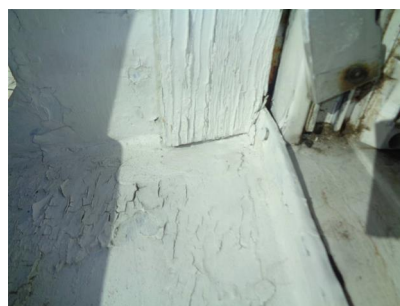
Isolerglas är äldre på övreplan i huset.

Befintliga fönster är äldre vilket betyder att tätningen mellan fönsterrutorna kan vara sämre. Detta kan leda till att missfärgning/imma kan uppstå mellan glasrutorna.

Fönsterbleck är delvis otäta vid infästningar/uppvik och äldre med färgsläpp.

Eftersom fönsterblecken är otäta finns risk att vatten rinner in i väggen vilket i sin tur kan leda till fuktskador i väggkonstruktionen.

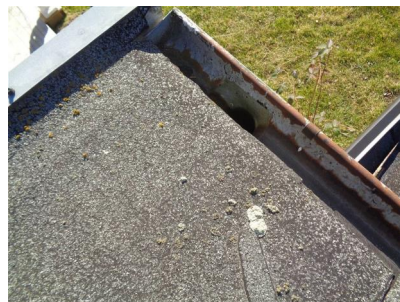
Hängrännor/Stuprör är äldre, delvis rostiga och färgsläpp.

Delvis skräpfyllda hängrännor noteras.

Äldre hängrännor/stuprör leder ofta till läckage, vilket i sin tur innebär risk för fuktskador på fasad, sockel och i bakomliggande konstruktioner.

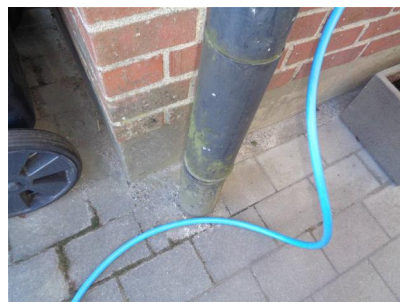
Lövsilar finns inte.

När det saknas lövsilar så finns det risk att det blir stopp i dagvattenledningen.

För att hindra stopp i dagvattenledningar rekommenderas komplettering av lövsilar.

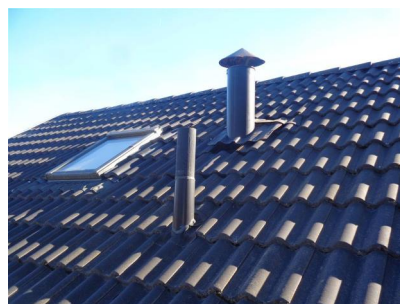
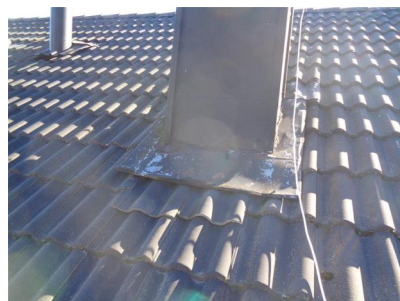
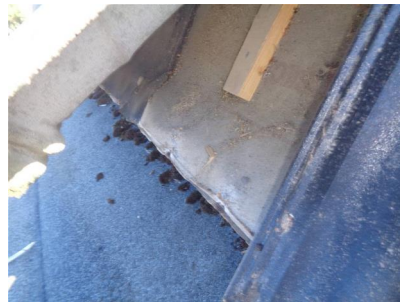
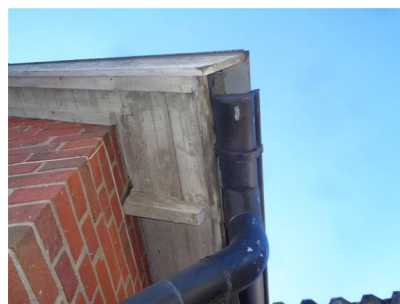
Äldre plåtdetaljer på yttertaket är delvis inte utbytta i samband med takreoveringen, takpanna har lokalt glidit ner vid genomföring. Fotplåt och läkt saknas på nedersta pannraden mot hängrännor. Underhållsbehov av vindskivor/takfot/taksprång noteras.

Detta kan leda till fuktskador i bakomliggande konstruktioner.

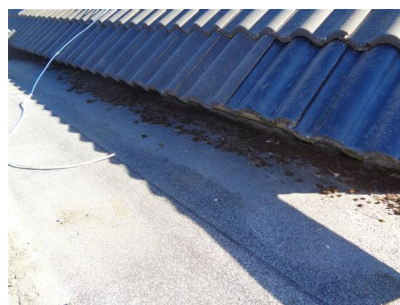
Takpappen är äldre på garaget och mosspåväxt/äldre virke finns på taket.

Tätskiktet på ett platt/låglutande tak har enligt vår bedömning en begränsad livslängd. Eftersom takpappen är äldre har det ett minskat motstånd mot vattengenomträngning. Detta i sin tur kan leda till att takkonstruktionen drabbas av fuktskador.

Rekommenderas att mossan och virket avlägsnas

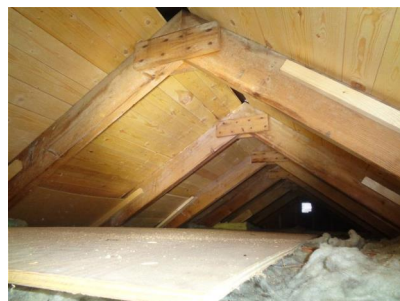
Vid kontroll av vinden har fuktvärden under kritisk fuktnivå för mikrobiell tillväxt uppmätts, dock finns delvis mikrobiell påväxt på takstolar/underlagstak.

Fuktkvoten i underlagstak/takbjälkar uppmättes till 9-11%.

Den upptäckta mikrobiella påväxten på underlagstaket är ett tecken på att vinden har tillförts eller tillförs fukt inifrån bostaden. Observera att besiktning av bostadens ventilationssystem inte har ingått i uppdraget.

För att komma tillrätta med detta kan fukttillförseln inifrån bostaden behöva minskas. Det kan göras genom att ventilationen i bostaden förbättras samt att eventuella otätheter i vindsbjälklaget (tak-/väggvinklar, taklucka med mera) tätas. Läs Anticimex faktablad om oppvärmda vindsutrymmen för tips och råd.

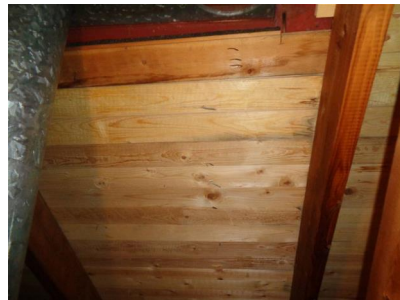
Underlagstaket har fuktfläckar vid genomföringar/anslutningar.

Fuktfläckar kan bero på olika saker, och kan vara ett tecken på en tidigare eller ett pågående läckage.

Fuktkvoten uppmättes mellan 9-14%

Vi rekommenderar en fördjupad undersökning för att bedöma orsak och omfattning.

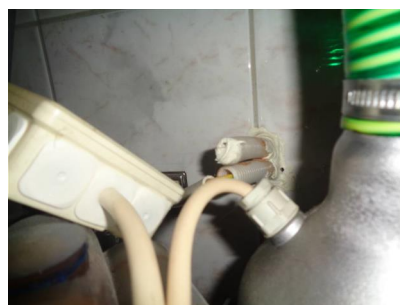
Elinstallationer under badkaret är bristfälligt utförd, el uttag vid badrumsskåp noteras med felindikation.

Elsäkerheten i bad- och duschrum kräver extra uppmärksamhet. Uttaget ska vara jordat, rätt placerat och skyddas av jordfelsbrytare.

Kontakta en elektriker för kontroll och åtgärd.

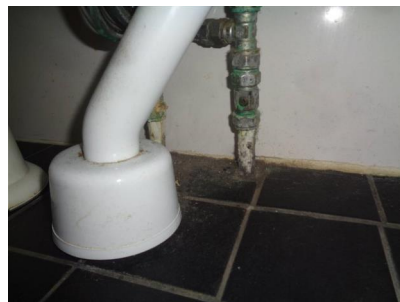
Rör genomföringar finns i golv under kommod.  
Dörrtröskel noteras delvis låg.

Rör genomföringar i golvet medför en ökad risk för att vatten tränger ner i omkringsliggande konstruktioner och orsakar fuktskador.
