**Fastighetsuppgifter**

Tånga 1:34

**Besiktningsuppgifter**

| Uppdragsnummer | P4310 |

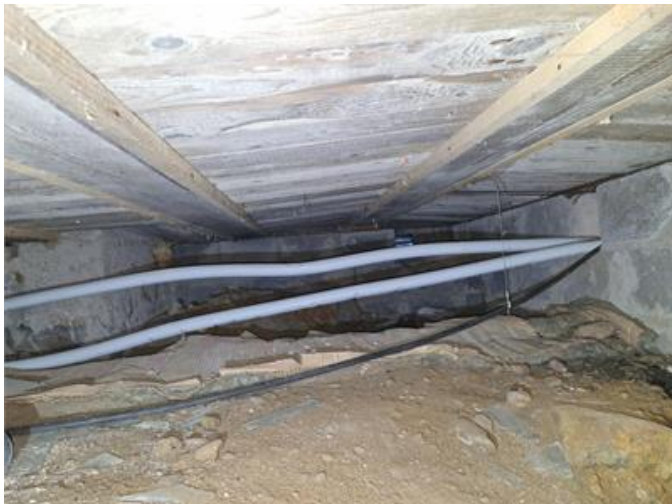
| Besiktningsresultat | | | | | |
|---|---|---|---|---|---|
| Krypgrund | | | x | | Krypgrunder är generellt ansett som riskkonstruktion för fuktskador.<br>Bjälklaget är äldre och av enklare byggnadsteknisk karaktär.<br>Skevheter noterades i bjälklaget.<br>Fuktigt på marken vid lågpunkt öster.<br>Träskyddsbehandlat virke i konstruktionen (syll, bärlinor).<br>Fuktvärden strax över gränsvärde uppmättes i bjälklaget.<br>Se kommentar/riskanalys samt bilaga 1 "Kontroll av konstruktion".<br>Utrymmet mycket trångt och den södra delen nåddes ej. |

Krypgrund, översiktbild under Vardagsrum.

Bjälklaget är äldre och av enklare byggnadsteknisk karaktär.  
Skevheter noterades i bjälklaget.  
Fuktigt på marken vid lågpunkt öster.  
Träskyddsbehandlat virke i konstruktionen (syll, bärlinor).

Vanligt är att installation av krypgrundsavfuktare (adsorptionsavfuktare) rekommenderas för att sänka luftfuktigheten i utrymmet.

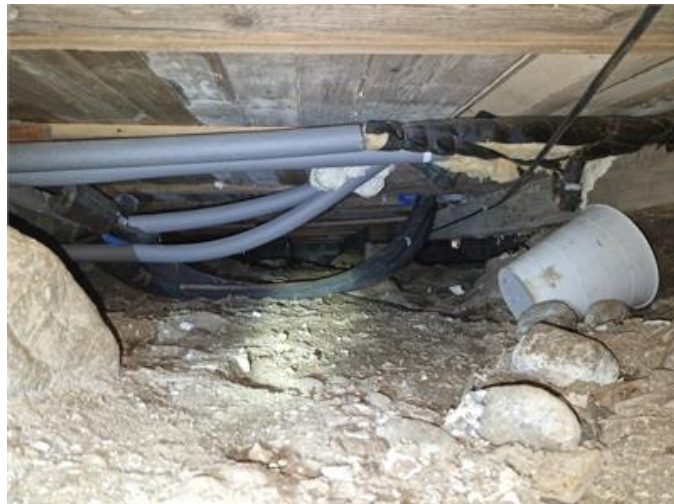
| Besiktningresultat | | | | | |
|---|---|---|---|---|---|
| Bad/WC | | | X | | Renoveringen ej fackmannamässigt utförd, bl.a. noterades:<br>Golvmattan släppt från underlaget, uppvik och skarvar bristfälligt utförda, anslutningen i golvbrunnen badkar ej korrekt (mattan synlig under klämringen), golvfallet bristfälligt.<br>Se kommentar/riskanalys. |

Krypgrund, översiktbild under Badrum.

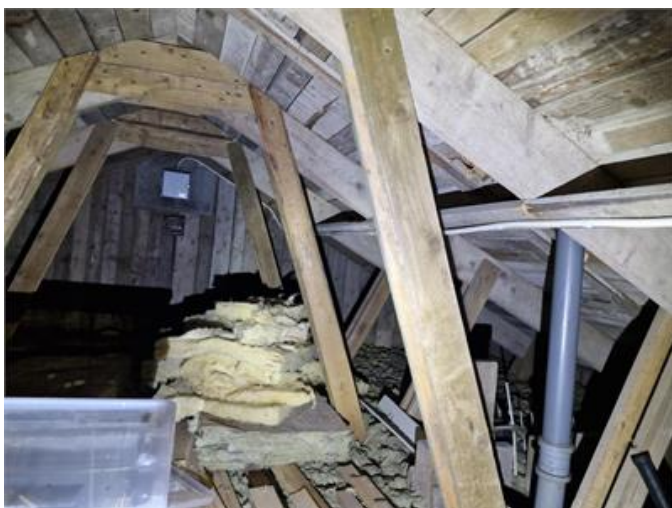
Nockvind, översiktbild.

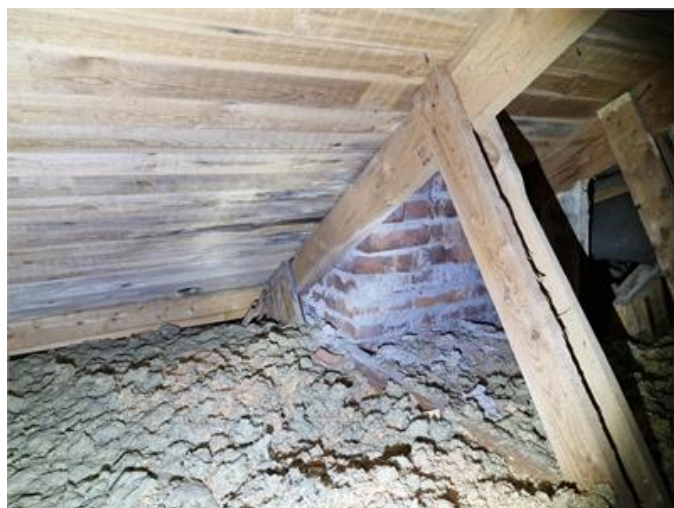
| Besiktningresultat | | | | | |
|---|---|---|---|---|---|
| Nockvind | | X | | | Äldre takkonstruktion, bjälklag och isolering. Troligen uppförd med återanvänt byggmaterial (formvirke).<br>Vid murstock finns fuktanvisning i underlagstaket, något förhöjda fuktvärden, håll under uppsikt. |

Nockvind, fuktanvisning i underlagstaket vid murstock, håll under uppsikt.

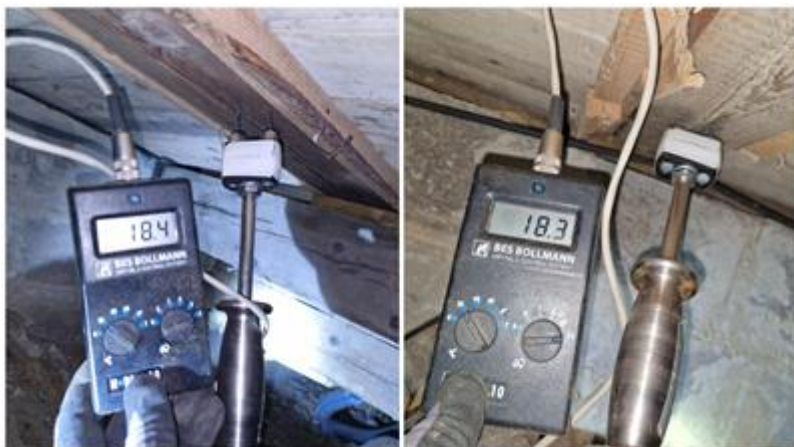
Kontroll av konstruktionen utfördes genom stickprovsmässig fuktmätning i syll, bärlinor och golvreglar. Fuktvärden i nivå och strax över gränsvärde för mikrobiell tillväxt uppmättes. Fuktkvoten i uppmättes till 17-19%. Risk för mikrobiell tillväxt föreligger vid en fuktkvot på 17% och rötskador >28%.

Utrymmet mycket trångt och den södra delen nåddes ej.

Krypgrunder är generellt ansett som en riskkonstruktion för fuktskador. På grund av förhöjd fuktstatus, dels orsakad av fuktvandring från marken och dels orsakad av uteluft som släpps in i grunden (främst under den varma tiden av året), kan fuktskador/mikrobiell tillväxt med negativ inverkan på såväl byggnaden som inomhusmiljön uppstå. För att helt fastställa grundläggning/bjälklagets uppbyggnad och status krävs på den här typen av äldre konstruktion alltid en vidare undersökning med viss friläggning. Vanligt är att installation av krypgrundsavfuktare (adsorptionsavfuktare) rekommenderas för att sänka luftfuktigheten i utrymmet.

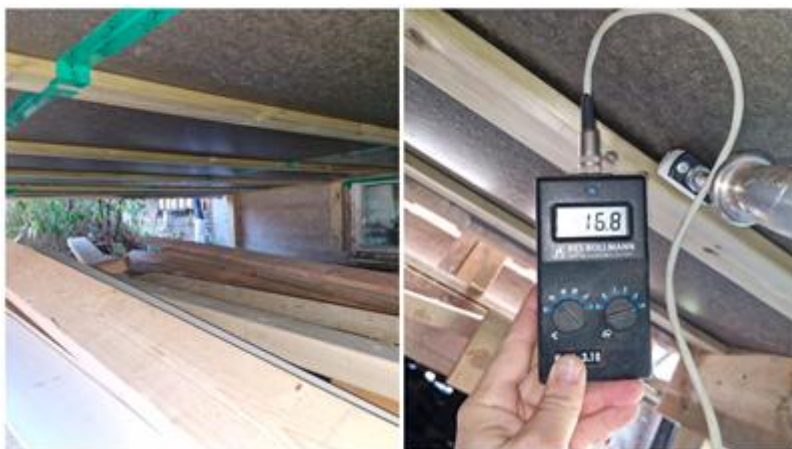
Kontroll av konstruktionen utfördes genom stickprovsmässig fuktmätning i golvreglar.

Fuktvärden i nivå med gränsvärde för mikrobiell tillväxt uppmättes.

Fuktkvoten i uppmättes till 16-17%.

Risk för mikrobiell tillväxt föreligger vid en fuktkvot på 17% och rötskador >28%.

Plintgrunder är generellt ansett som en riskkonstruktion för fuktskador då utomhusmiljö råder. Träbjälklaget riskerar på grund av naturlig fuktpåverkan att drabbas av fuktskador/mikrobiell tillväxt med negativ inverkan på såväl byggnaden som inomhusmiljön. Det är av erfarenhet gynnsamt att säkerställa en god ventilation under byggnaden, man bör inte sätta för grundläggningen med skivor.
