# Besiktningsprotokoll

Anticimex Försäkringsbesiktning i samarbete med Fastighetsbyrån

| Fastighetsadress:<br>Grava-Rud 519 | |

| Besiktningsdatum:<br>2025-04-02 | Protokollnummer:<br>68924767 |

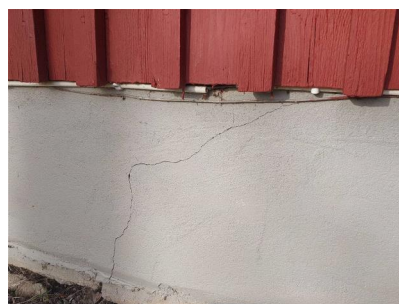
Sprickor finns i sockel.

Dessa bedöms inte ha lett till bakomliggande skador.

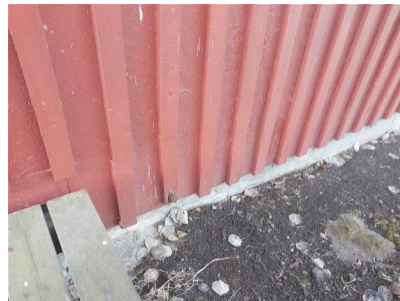
Delar av fasad/träkonstruktioner är i behov av målning/underhåll, färgsläpp samt rötskador finns.

Det rötskadade virket kan med fördel bytas ut.

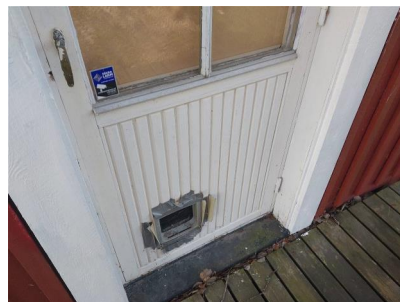
Dörr har målning/underhåll, färg samt kittsläpp förekommer (gammal dörr som är igenbyggd från insidan av huset).

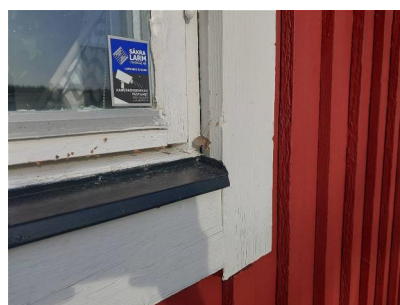
Fönsterbleck är otäta vid infästningar.

Eftersom fönsterblecken är otäta finns risk att vatten rinner in i väggen vilket i sin tur kan leda till fuktskador i väggkonstruktionen.

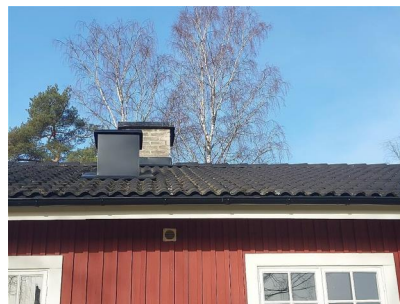
Mosspåväxt förekommer på takpannor, rekommenderas att rengöras.

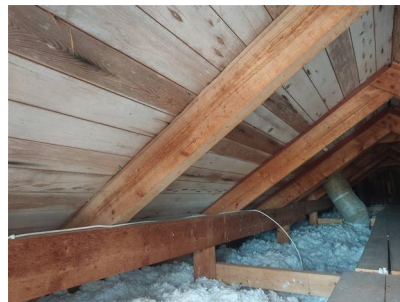
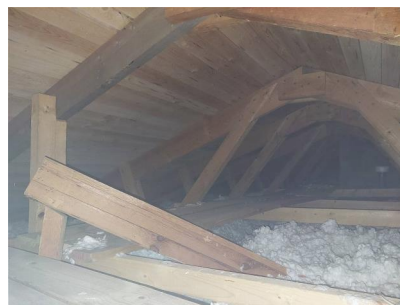
Mikrobiell påväxt finns på underlagstaket, se foto. Vinden är tilläggisolerad samt att ventilationssystem är installerat i huset, se även muntliga upplysningar angående detta.

Den upptäckta mikrobiella påväxten på underlagstaket kan vara ett tecken på att vinden tillförs fukt inifrån bostaden. Observera att besiktning av bostadens ventilationssystem inte har ingått i uppdraget.

Fuktkvoter uppmättes i underlagstak/takstolar till mellan 9-10%. Det finns risk för mikrobiell tillväxt om den relativa fuktigheten (RF) i den omgivande luften är över 75 %. I furuvirke motsvarar det en fuktkvot (FK) på 17 %.

Vinden (underlagstaket) rekommenderas att hållas under uppsikt för att se om åtgärdsbehov föreligger.

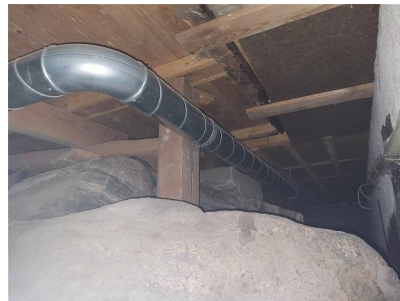
Hela torpargrunden var ej besiktningsbar då utrymmet är lågt/trångt. Torpargrund med installerad avfuktare.

Konstruktionen består av träbjälklag med trossbotten av brädor.

Fuktkvoter uppmättes i brädor till mellan 12-14%. Det finns risk för mikrobiell tillväxt om den relativa fuktigheten (RF) i den omgivande luften är över 75 %. I furuvirke motsvarar det en fuktkvot (FK) på 17 %.

I husets torpargrund finns en krypgrundsavfuktare installerad. Syftet med denna installation är att genom avfuktning hålla fuktigheten i torpargrunden på en så låg nivå att ingen tillväxt av mikroorganismer är möjlig. För att detta ska fungera är det viktigt att installationen servas årligen med bland annat filterbyte och kontroll av inställningar så att fuktigheten inte stiger. Observera att hela grunden inte var besiktningsbar pga lågt/trångt utrymme.

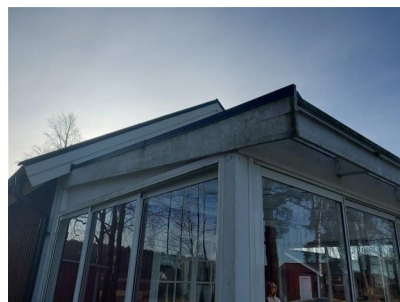
Träkonstruktioner/trädetaljer har underhållsbehov, aljpåväxt förekommer.

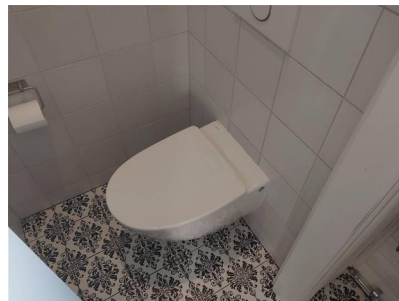
Inbyggd spolcistern till toalett saknar skvallerrör.

Utan skvallerrör finns risk att eventuellt läckage inte upptäcks, vilket kan leda till fuktskador i omkringliggande konstruktioner.

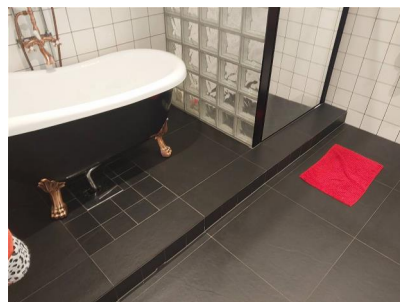
Ytskikt av kakel på väggar och klinker på golv, designbrunn finns i dusch.

Normala fuktvärden indikerades mot klinker/kakel.

En viss fukt tränger alltid in bakom kakel/klinker via fogarna, detta är helt normalt och innebär inte att tätskiktet/ våtrumsisoleringen under kaklet/klinkern är bristfälligt eller ur funktion.

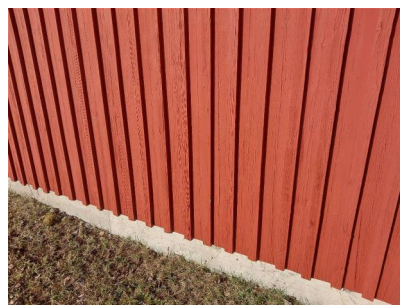
Fasadpanelen/vindskivor/trädetaljer är i behov av målning/underhåll, färgsläpp samt torrsprickor förekommer. Mindre rötskador kunde även noteras.

Fasadbeklädnad och träkonstruktioner där målningsbehov finns riskerar att få fukt- och rötskador på grund av sämre vattenavvisande förmåga. För att öka livslängden på fasadbeklädnaden rekommenderas målning och underhåll. Det rötskadade virket kan med fördel bytas ut.

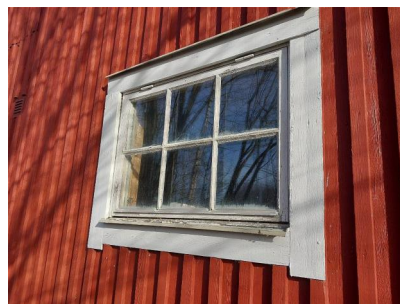
Fönster är i behov av målning/underhåll, färg samt kittsläpp förekommer.

Fönsterbågar och fönsterkarmar där målningsbehov finns riskerar att få fukt- och rötskador på grund av sämre vattenavvisande förmåga.

För att öka livslängden på fönster rekommenderas målning och underhåll.

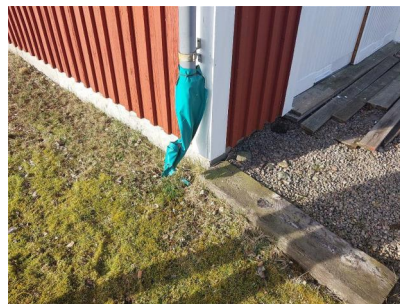
Stuprör är inte anslutna till markledning.

Stuprör som inte är anslutet till markledning kan medföra en ökad fuktbelastning på grundmur/sockel som i sin tur kan leda till fuktrelaterade skador.

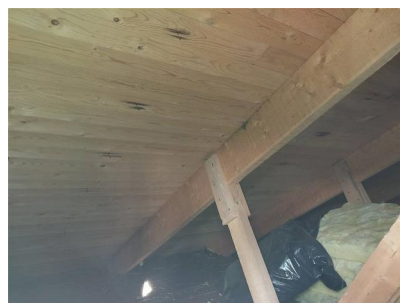
Vinden är besiktad från inspektionslucka då landgångar saknas.

Via inspektionsluckan kunde fläckar/missfärgningar noteras på underlagstaket, se foto.

Regelbunden inspektion av underlagstaket rekommenderas för att se om åtgärdsbehov föreligger.

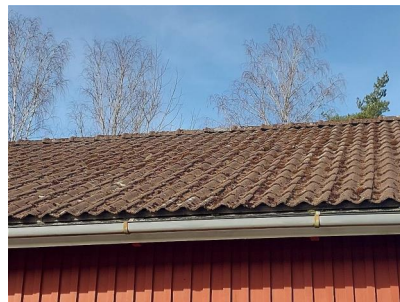
Yttertaket är äldre, mosspåväxt förekommer på takpannor.

Takpannor, plåtdetaljer och underlagspapp har enligt vår bedömning en begränsad livslängd. Eftersom husets taktäckning är äldre har det ett minskat motstånd mot vatteninträngning. Detta i sin tur kan leda till fuktskador på träläkt och vidare ner i underliggande konstruktioner.

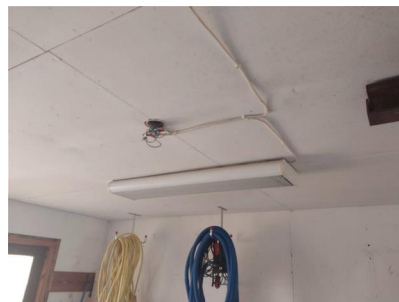
Golvbrunn finns ej i utrymmet, detta kan medföra fuktrelaterade skador.

Lösa elkablar förekommer i tak, rekommenderas att ses över/åtgärdas.
