**Fastighetsuppgifter**

Almekärr 3:81

Lerum Andersvägen 22

| Besiktningsdatum | 2025-04-02 |

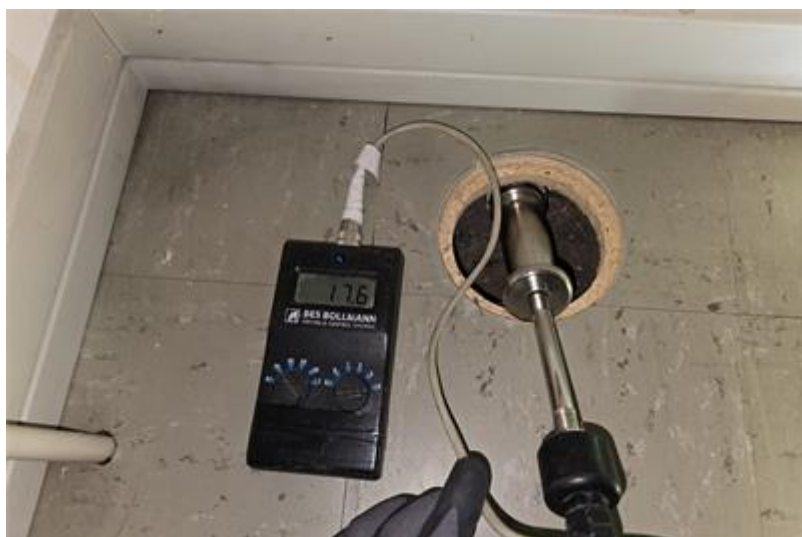
Samtliga mätningar/provhålstagningar är stickprovskontroller. Gränsen för mikrobiell tillväxt i trä går vid ca 17% fuktkvot och mättnadsgraden går vid ca 28%. Kontroll av konstruktion utfördes via provhål som togs upp i golv i klädkammaren och i golv under spis.

Fuktkvoten uppmättes till ca 17-18% i ytterväggssyll i klädkammaren och till ca 10-11% i golvregel i kök. Via provhål i klädkammaren upplevs en avvikande lukt, och i övrigt noteras en del spån/isolering på betongplattan.

Då fuktkvotsvärden strax över gränsvärdet uppmätts och en avvikande lukt upplevts rekommenderas det att besiktningen kompletteras med en vidare undersökning av en fackman för att kontrollera orsak/omfattning samt lämpliga åtgärder.
