**Fastighetsuppgifter**

Rusthålet 34

Erikslundsvägen 324

| Besiktningsdatum | 2025-04-01 |

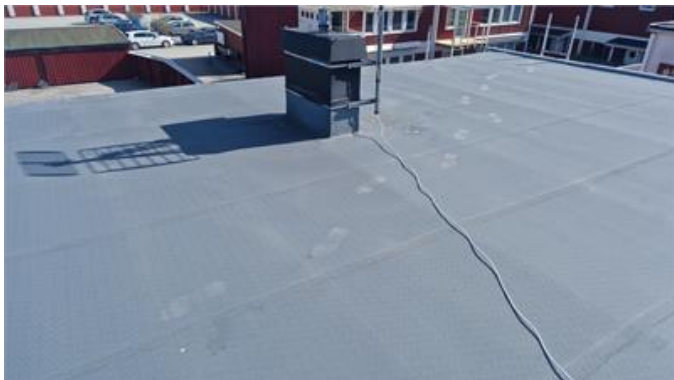
**Tak**-Huset har ett låglutande tak med en takbeklädnad av takduk. En sådan takbeklädnad kräver regelbunden tillsyn och underhåll. Livslängden för takduk brukar anges till ca 30 år. Det finns dock många fabrikat och liknande produkter av takbeklädnader på marknaden och således också kraftigt varierande tekniskt livslängd, se även info på protokollets näst sista sida pos. 1.

Bilden visar delar yttertaket
