Besiktningssprotokoll

Anticimex Försäkringsbesiktning i samarbete med Fastighetsbyrån

Fastighetsbeteckning: Lund 1:86	
Fastighetsadress: Karl Johans Väg 14	
Postnummer: 831 92	Ort: Östersund

Försäkringsbesiktning

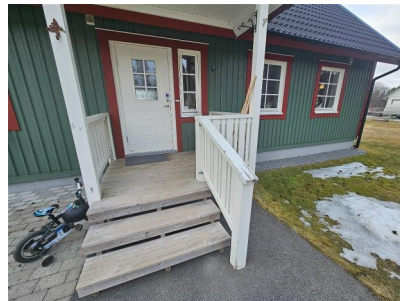
Utvändigt / Farstubro

Altanräcke och trädetaljer är i mindre behov av målning och underhåll.

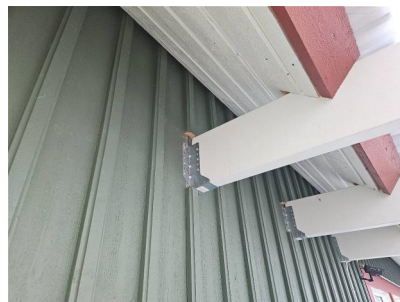
Utvändigt / Altan

Takstolar till altantak bedöms vara bristfälligt förankrad i väggen. Dom är skruvad i fasadpanelen.

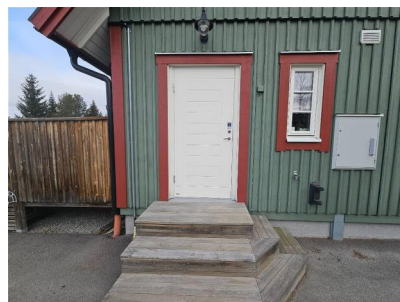
Utvändigt / Dörrar

Mindre målningsbehov på lister runt dörrar.

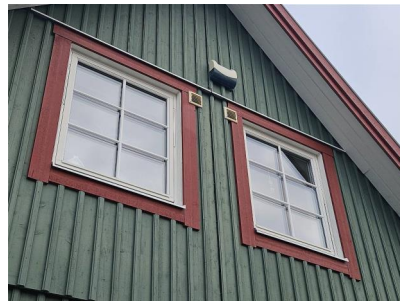
Utvändigt / Fönster

Mindre målningsbehov på fönster.

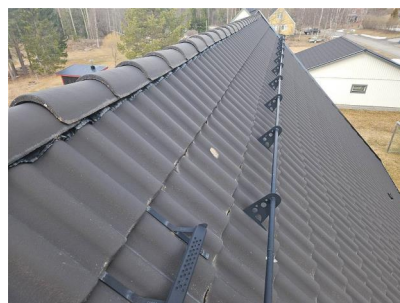
Takpanna är skadad.

Jag rekommenderar att man byter ut denna.

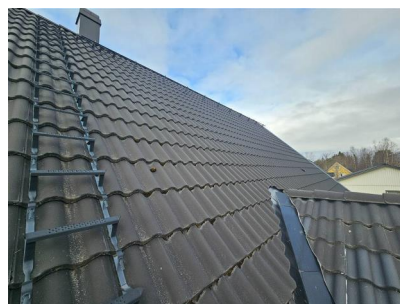
Mindre mängd mossa på takpannor.

Jag rekommenderar att man tvättar bort detta.

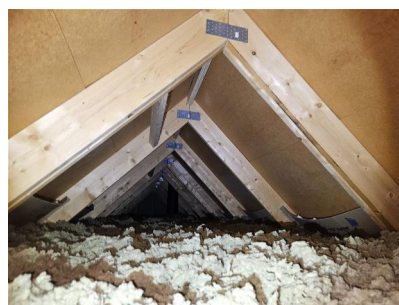
Utvändigt / Vind

Underlagstaket består av träfiberskivor.

Eftersom underlagstaket består av träfiberskivor utan yttre täckning av papp under takbeklädnaden, finns risk vid ogynnsam väderlek att regnvatten/snö tränger in i skivskarvar med läckage på vindsutrymmet som följd. Med tiden kan även träfiberskivorna drabbas av fuktskador.

Vid kontroll av vinden uppmättes fuktvärden under kritisk fuktnivå för mikrobiell tillväxt och en normal lukt upplevdes.

Fuktkvoten i underlagstak/takbjälkar uppmättes till 9%.
Gränsvärdet för mikrobiell påväxt är 17 % fuktkvot.

Vinden har endast kunnat kontrolleras från luckan då landgångar saknas.
För att kunna göra en kompletterande besiktning behöver landgångar monteras.

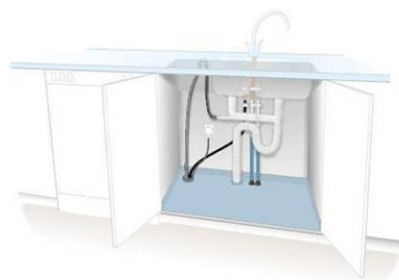
Fuktskydd är otätt i diskbänkskåp.

För att upptäcka eventuella läckage, installera ett tätt fuktskydd eller täta befintligt.

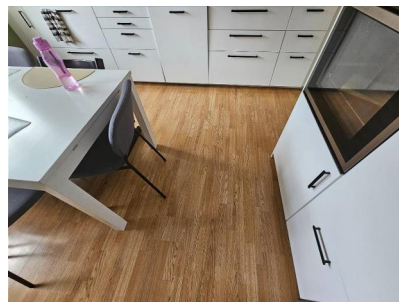
Upphångningsbygel saknas på avloppslang från diskmaskinen.

För att hindra brott på avloppsslang rekommenderas komplettering av upphångningsbygel.

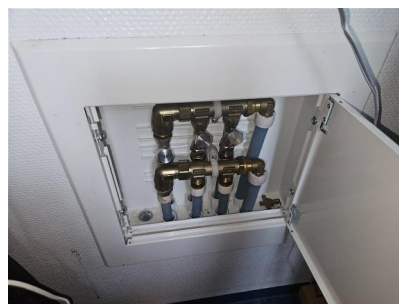
- ⚠ Fördelarskåp saknar skvallerrör.

Ett fördelarskåp ska ha en vattentät botten och vara försedd med skvallerrör. När det saknas ökar risken för att ett läckage inte upptäcks i tid. Det kan leda till fuktskador i omkringliggande konstruktioner.

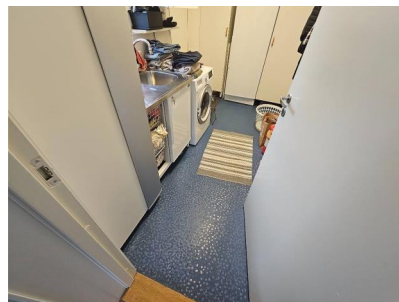
Rör genomföring finns i golv under värmepump.

Rör genomföringar i golvet medför en ökad risk för att vatten tränger ner i omkringliggande konstruktioner och orsakar fuktskador.

- ✎ Golvfall mot golvbrunnen är bristfälligt utfört.

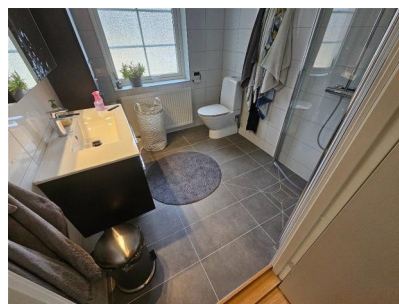
Entréplan / Badrum/Wc

- ✎ Golvfall mot golvbrunnen är bristfälligt utfört utanför duschutrymmet.

- ✓ Fuktindikering i utrymmet gav onormala fuktindikationer.

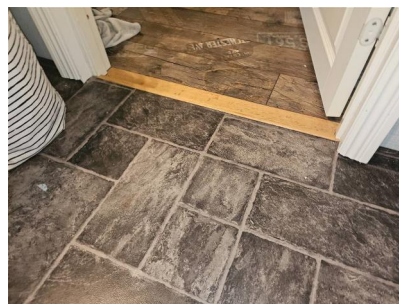
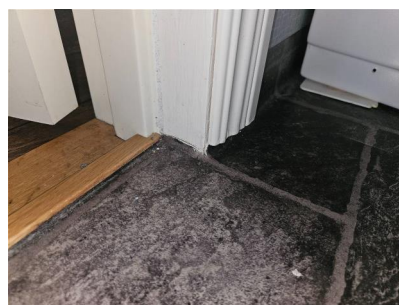
Övre plan / Badrum/Wc

Våtrumsmattans uppvik på och kring våtrumströskeln bedöms ej vara tillräckligt.

Detta medför en ökad risk att vatten vid läckage kan tränga ner i omkringliggande konstruktioner med fuktskador som följd.

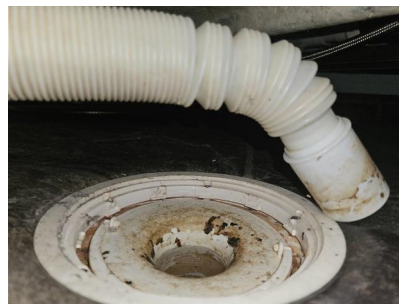
Klämringen är skruvade för hårt och klämringen är deformerad i anslutning till skruvhål. Enligt monteringsanvisningen skall denna dras med ett visst moment. Inga övriga skadesignaler har kunnat uppvisat till följd av detta.

Golvbrunnen och övriga utrymmet under/bakom badkaret har inte kunnat besiktas i sin helhet.

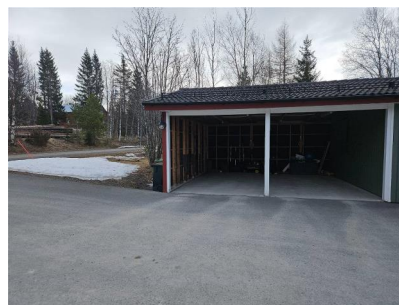
Utvändigt / Markförhållanden

Marken lutar mot carport.

Detta kan innebära en ökad fuktbelastning mot grunden vilket i sin tur kan orsaka fuktskador.

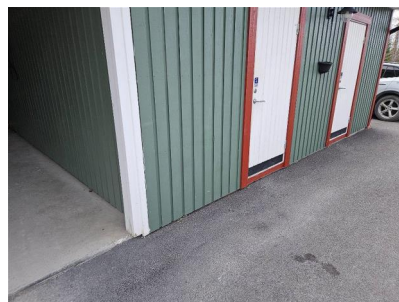
Utvändigt / Sockel

Avståndet mellan fasadbeklädnaden och marken bedöms inte vara tillräckligt.

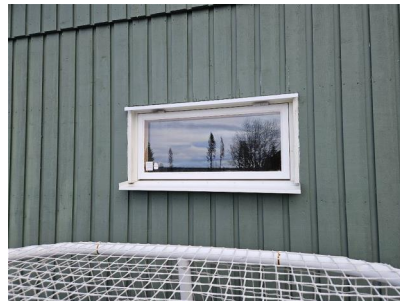
Utvändigt / Fönster

- Lister kring fönster är i behov av målning.
- Otätheter mellan foder/smygar och fasadpanel.

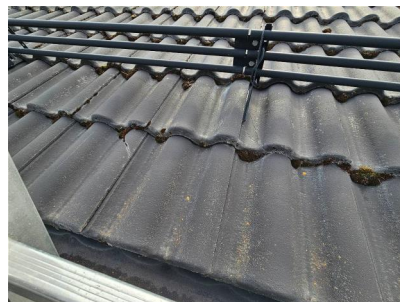
Utvändigt / Tak

- Takpannor är skadade.
- Mosspåväxt förekommer på takpannor.

Då det förekommer skadade/spruckna takpannor finns det risk för fuktskador på underliggande konstruktioner.

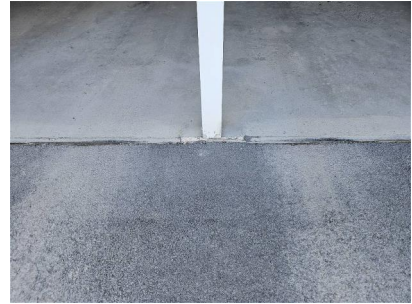
Stolpar i carport är i behov av målning och underhåll.

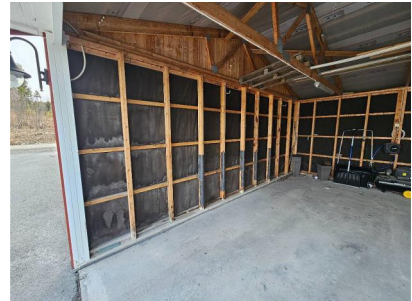
Fuktfäckar på trädetaljer i carport .

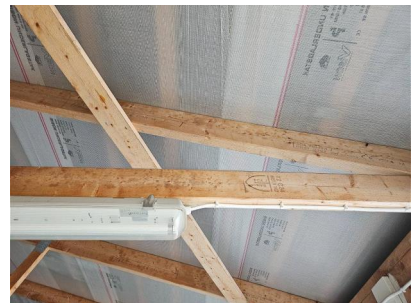
Mindre mängd mikrobiell påväxt i takkonstruktion.

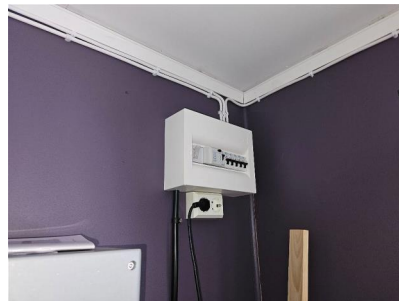
Carport / Förråd 2

Gruppförteckning över elcentralen saknas.

"Gruppförteckning" är en lista som ska vara placerad vid elcentralen. Den visar vilka säkringar som är anslutna till vilka armaturer, vägguttag och apparater. Den är också till för att underlätta vid felsökning och elarbeten.

Kontakta en elektriker för att upprätta en gruppförteckning som placeras i närheten av elcentralen.
