Noret 20:62

Skogsvägen 9

| Uppdragsnummer | WA6191 |
| Besiktningsdatum | 2025-04-02 |

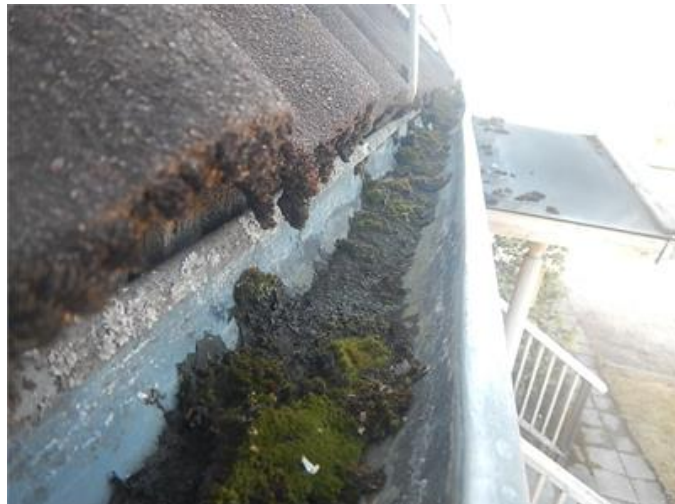
| Besiktningresultat | | | | | |
|---|---|---|---|---|---|
| Takavvattning | | X | | | -Mindre läckage noteras i skarvar på hängrännor.<br>-Hängrännor bör rensas. |

Hängränna som bör rensas.
