# Besiktningsprotokoll

Anticimex Försäkringsbesiktning i samarbete med Fastighetsbyrån

| Fastighetsbeteckning:<br>Vingsnäckan 3 | |
| Fastighetsadress:<br>Kebalvägen 281 | |

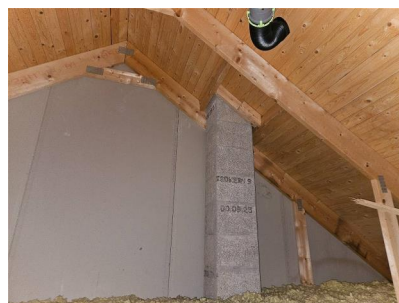
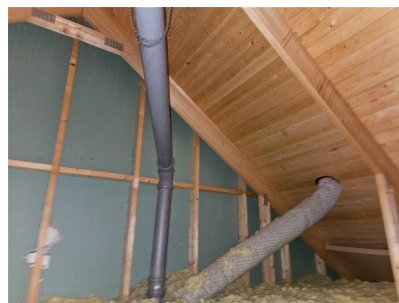
Vid kontroll av vinden uppmättes fuktvärden under kritisk fuktnivå för mikrobiell tillväxt och en normal lukt upplevdes. Fuktkvoten i underlagstak/takbjälkar uppmättes till 12 %.

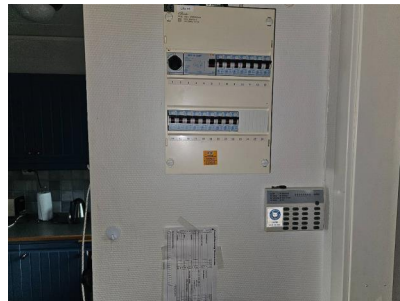
El-centralen har jordfelsbrytare och gruppförteckning

Jordfelsbrytare finns installerad vid elcentralen.

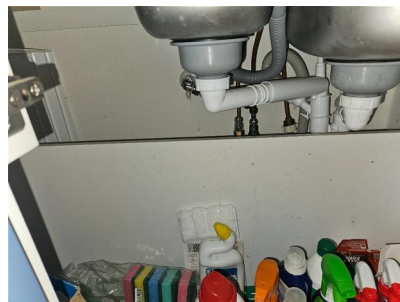
Fuktskydd saknas i diskbänksskåp och under kyl/frys.

Utan fuktskydd är det svårt att upptäcka läckage från rörledningar. Vatten kan då tränga in i omkringliggande konstruktioner och orsaka fuktskador.

För att upptäcka eventuella läckage, installera fuktskydd.

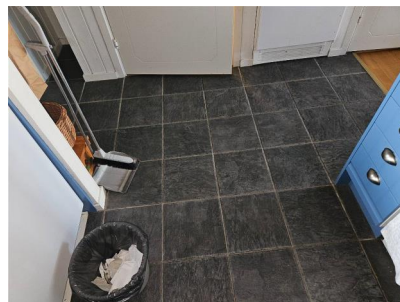
Klinker har släppt från underlaget ("Bom").

Felet som uppstått är att vidhäftningen mellan klinker och underlag har upphört. Sk "bom/ bomljud".

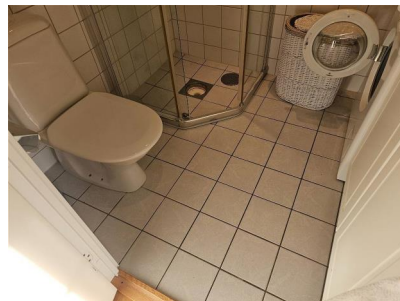
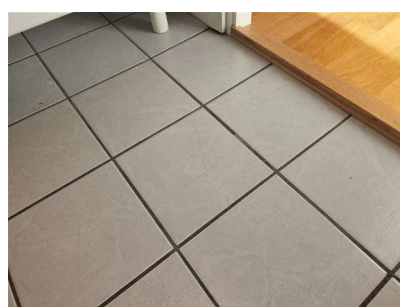
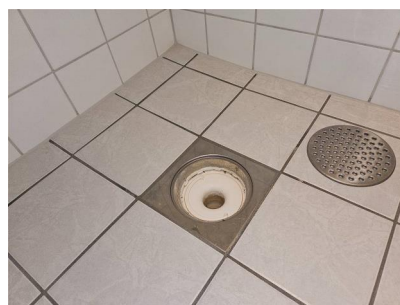
Våtrummet är original från 2001.

- Utanför duschzon är golvfallet lite för dåligt mot golvbrunnen.
- Tätskiktet går ej att inspektera i brunnen och det saknas uppvik vid tröskeln.
- Från tröskeln och ca: 1/2 meter in syns en mindre spricka i klinkerplattor.

Våtrummet börjar närma sig den tekniska livslängden.

Eftersom funktionen, som innebär att ytskiktet/tätskiktet ska vara vattentätt, kan vara nedsatt finns en ökad risk att vatten tränger igenom ytskiktet/tätskiktet med vattenskador i omkringliggande konstruktioner som följd.

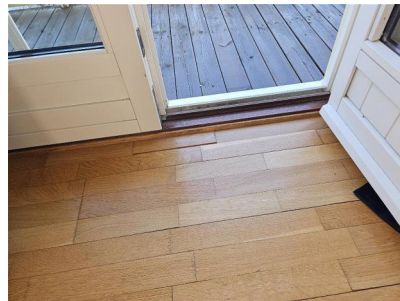
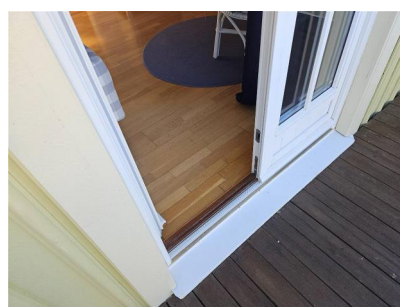
Parketten har lokala formförändringar vid dörrparti och bedöms ha orsakats av regn, då dörrar varit öppna.

Dörrarna är inåtgående och det finns dräneringshål i tröskeln. Vid fuktindikering uppmäts inga förhöjda värden.
