Godhem 3:8

Asketunnan 2

Uppdragsnummer	O27481
Besiktningsdatum	2025-04-01
Besiktningföretag	OBM Besiktning Väst AB
Besiktningförrättare	Emil Johansson
Närvarande	Fastighetsägarens ombud
Giltig till och med	2026-04-01

Byggnadsbeskrivning Huset är ett 1-planshus grundlagd på krypgrund/plintgrund.	Byggnadsår 1952
Till eller ombyggnad Tillbyggt i omgångar, bla. 1997.	Övrigt Hus möblerat, sidobyggnader besiktigas ej.

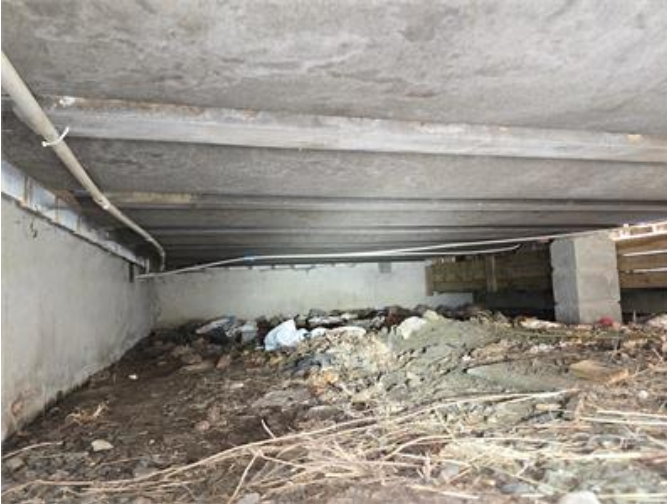
**Grundkonstruktion:** Huvudbyggnaden är uppförd över kryppgrund/plintgrund. Utifrån erfarenhet betraktas dessa som riskkonstruktioner. På grund av förhöjd fuktstatus- dels orsakad av fuktvandring från marken och dels orsakad av uteluft som släpps in i grunden främst under den varma tiden av året – kan följdskador med negativ inverkan på såväl byggnaden som inomhusmiljön uppstå i utrymmet och angränsande konstruktioner (t.ex. överliggande bjälklag och uppreglad golvkonstruktion). Vidare är det känt att träskyddsbehandlat virke användes i stor utsträckning i träbjälklag och syllkonstruktioner (nedre del av vägg) i hus som uppfördes under sextio- sjuttio- och åttiotalet vilket i många fall har medfört att en besvärande lukt har upplevts i byggnader.

Överblick plintgrund, på undersidan av blindbotten noteras mikrobiell påväxt.

Fuktkvoten uppmättes till ca 23-27% i krypgrund med ingång från pannrum. I del som nås via lucka från altan uppmättes ca 19-21%. I plintgrunden uppmättes ca 20-21%.

Det noteras flera brister såsom avvikande lukt, mikrobiell påväxt och ståendes vatten.

Då förhöjda fuktkvotsvärden uppmätts och en avvikande lukt upplevts rekommenderas det att besiktningen kompletteras med en vidare undersökning av en fackman för att kontrollera orsak/omfattning samt lämpliga åtgärder. Grundkonstruktionen måste bli torrare, gäller hela grundkonstruktionen.

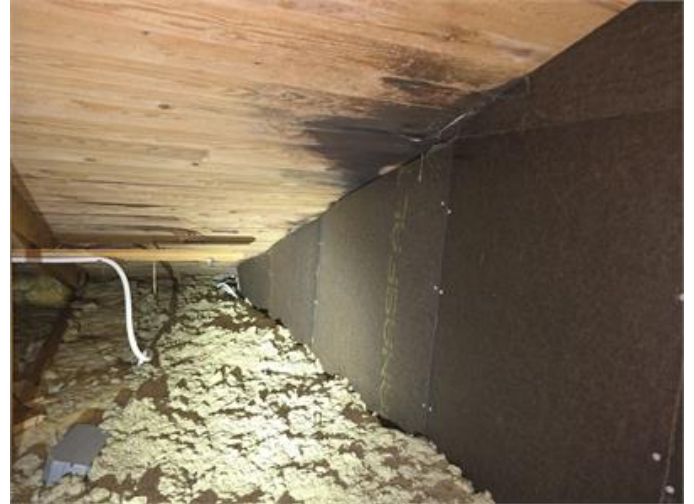
**Vind:** När det finns brister i tätningen mellan ett kallt och ett varmt utrymme finns det en risk att relativt varm och fuktig luft kommer ut från det varma utrymmet till det angränsande kalla utrymmet och träffar en kall yta och kondenserar. Missfärgning på yttertaksstrukturen är en indikering på att inneluften har kommit ut i vinden så att ett gynnsamt klimat för en mikrobiell tillväxt har uppstått. Det kan vara en indikering på att ventilationen inomhus är undermålig. Får detta fortgå finns det en risk att man kan få skador på konstruktioner som i en förlängning påverkar byggnaden och inomhusmiljön negativt. Det kan ej bedömas om detta är ett pågående problem eller av äldre ursprung. Yttertaketets insida bör därför kontrolleras regelbundet vintertid.

Exempel på mikrobiell påväxt på undersidan yttertaket.

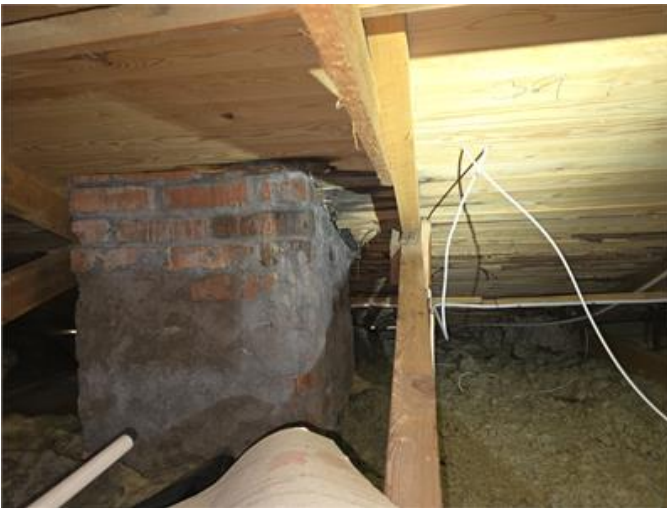
Exempel på murstocken.

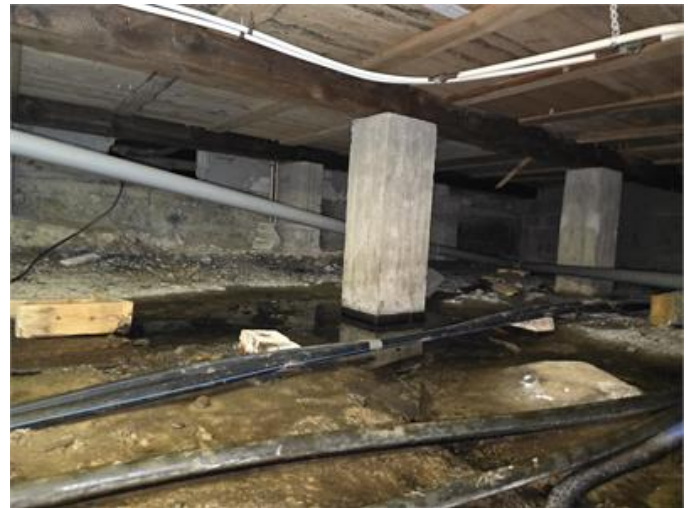
Överblick krypgrund.

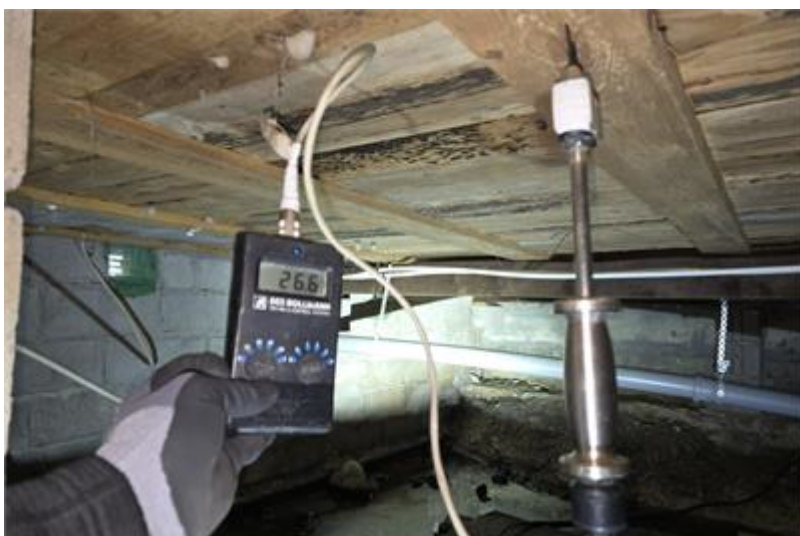
Samtliga mätningar är stickprovskontroller. Gränsen för mikrobiell tillväxt i trä går vid ca 17% fuktkvot och mättnadsgraden går vid ca 28%. Kontroll av konstruktion utfördes via krypgrunden och stickprovsmässig mätning utfördes i undersidan av bjälklaget/syllar.
