# Besiktningsprotokoll

Anticimex Försäkringsbesiktning i samarbete med Fastighetsbyrån

| Fastighetsbeteckning:<br>Axbergs Prästgård 1:5 | |

| Besiktningsdatum:<br>2025-04-02 | Protokollnummer:<br>68926963 |

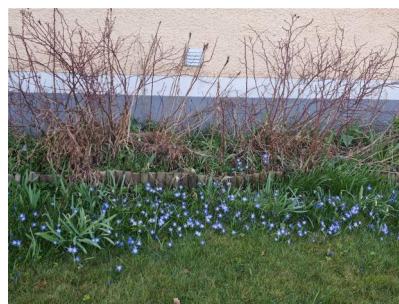
Växter finns i anslutning till byggnaden.

När det finns rabatter och växter nära byggnaden finns risk att fukt stannar kvar i väggarna. Detta kan i sin tur orsaka invändiga fuktskador. Växternas rötter kan också skada grundmuren och sätta dräneringsledningen ur funktion.

Området närmast huset rekommenderas att vara fritt från växtlighet.

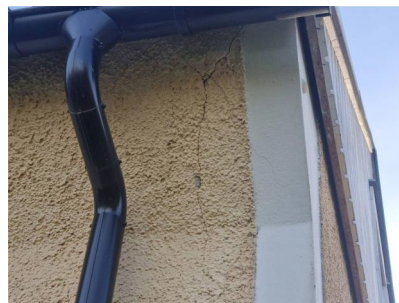
- Sprickor och putssläpp förekommer i den putsade fasaden.

Detta kan leda till mer omfattande sprickor med fukt- och frysskador i konstruktionen.

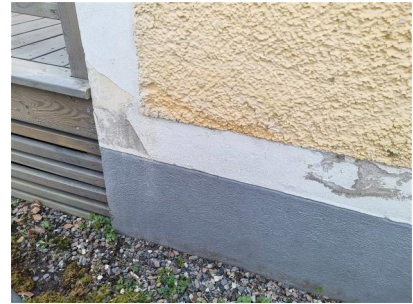
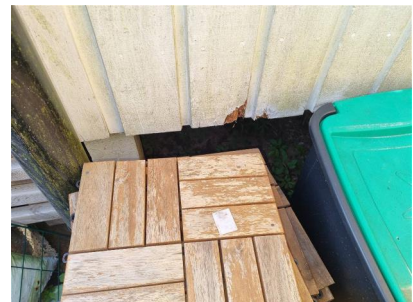
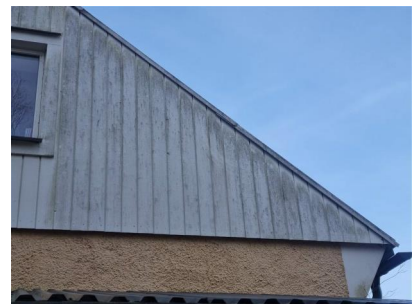
- Fasadpanelen är i behov av målning/underhåll och lokal rötskada noterades.

Fasadbeklädnad och träkonstruktioner där målningsbehov finns riskerar att få fukt- och rötskador på grund av sämre vattenavvisande förmåga. För att öka livslängden på fasadbeklädnaden rekommenderas målning och underhåll.

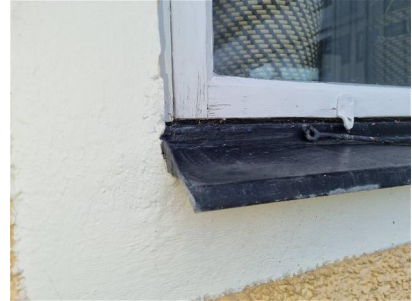
Torrspäckor finns på fönster och några fönsterglas är trasiga.

Bedöms inte ha lett till bakomliggande skador.

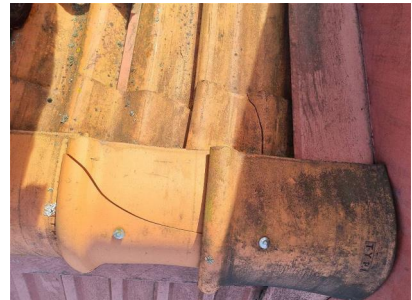
Lokala spräckor noterades på enstaka tegelpanna ochnockpanna intill takstegen. Notera att yttertaket är besiktat från mark och via takstegen.

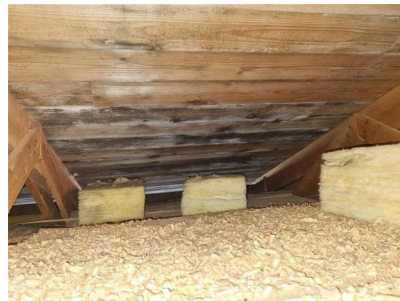
Vid kontroll av vinden har fuktvärden under kritisk fuktnivå för mikrobiell tillväxt uppmätts, dock finns mikrobiell påväxt på underlagstak i mindre omfattning. Notera att det förekommer mindre fuktmarkeringar på underlagstaket men bedöms kommit till innan takomläggningen 2014.

Det finns risk för mikrobiell tillväxt om den relativa fuktigheten (RF) i den omgivande luften är över 75 %. I furuvirke motsvarar det en fuktkvot (FK) på 17 %. Fuktkvoten i underlagstak/takbjälkar uppmättes till 15,5 %. Detta värde varierar dock under året beroende på årstid och utomhusklimat.

Den upptäckta mikrobiella påväxten på underlagstaket är ett tecken på att vinden har tillförts eller tillförs fukt inifrån bostaden. Observera att besiktning av bostadens ventilationssystem inte har ingått i uppdraget.

För att komma tillrätta med detta kan fukttillförseln inifrån bostaden behöva minskas. Det kan göras genom att ventilationen i bostaden förbättras samt att eventuella otätheter i vindsbjälklaget (tak-/väggvinklar, taklucka med mera) tätas. Läs Anticimex faktablad om uppvärmda vindsutrymmen för tips och råd.

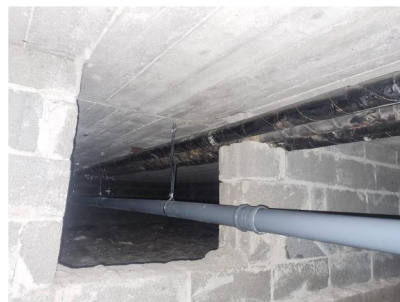
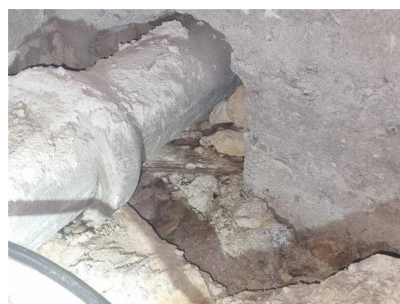
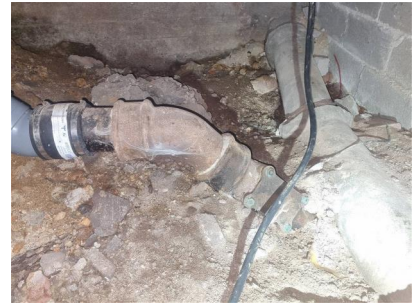
Krypgrunder av betongbjälklag.

När krypgrunder är uppförda med betongbjälklag räknas inte längre krypgrunden som en riskkonstruktion då inga organiska material finns i konstruktionen, viktigt att tänka på är att inga organiska material förvaras i grunden eller att utifrånkommande vatten läcker in i grunden som kan skapa mikrobiella problem. Lokalt förekommer mindre mängd organiskt material (byggspill) på marken som bör tas bort och att dom delar av avloppsstammar som är av gjutjärn som går ner i marken är rostangripna med risk för läckage. Notera även markplast inte finns.

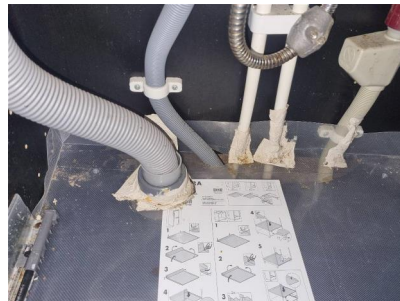
- Fuktskydd saknas under kyl och frys samt fuktskydd i diskbänkskåpet är inte helt tätt vid en rör genomföring.

Utan fuktskydd är det svårt att upptäcka läckage. Vatten kan då tränga in i omkringliggande konstruktioner och orsaka fuktskador.

För att upptäcka eventuella läckage, installera ett fuktskydd och täta vid rörgenomföring.

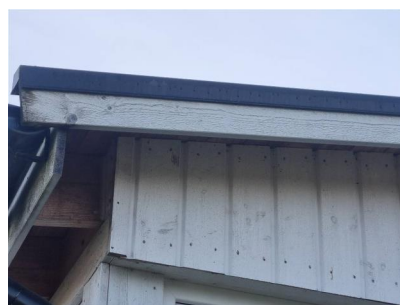
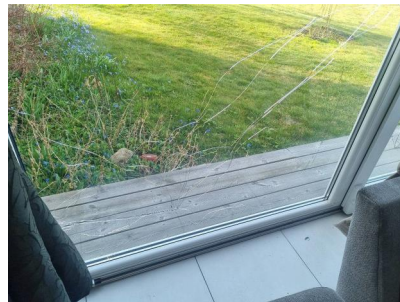
- Träkonstruktioner är i behov av målning/underhåll och flera fönster/dörrpartier är trasiga. Detta är ett pågående garantiärende.

Träkonstruktioner där målningsbehov finns riskerar att få fukt- och rötskador på grund av sämre vattenavvisande förmåga.

Jag rekommenderar att du utför målning/underhåll av altan.

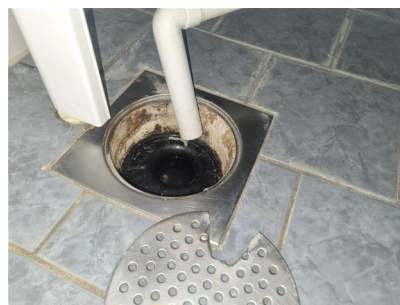
- Golvbrunnens ovkant ligger inte i samma nivå som tätskiktet. Notera att tätskiktet inte gått att besikta på grund av bruk/fix.

Risk finns att det nya tätskiktet inte har kunnat anslutas till golvbrunnen på ett riktigt sätt, vilket kan leda till fuktskador i omkringliggande konstruktioner.

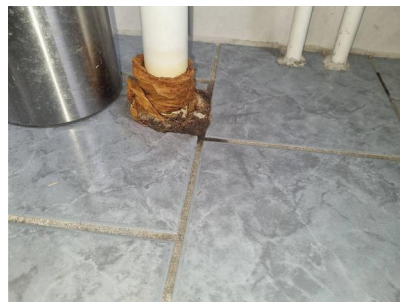
- Muff, till handfatets avlopp, slutar under golvnivå.

Risk finns att vatten vid ett läckage rinner ner längs röret och orsakar fuktskador i bjälklaget.

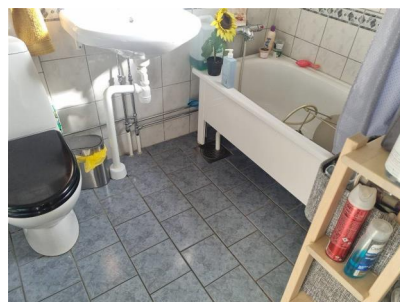
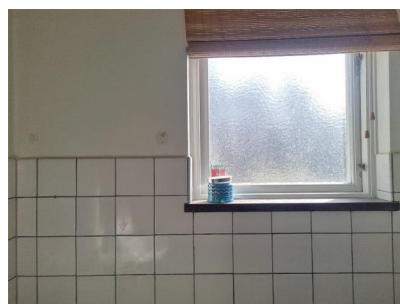
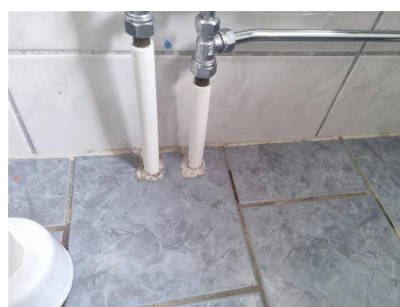
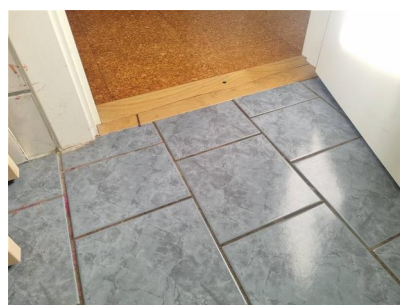
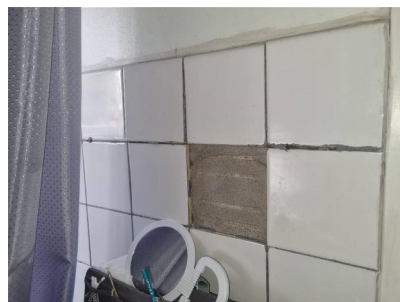
- Våtutrymmet har äldre yt-/tätskikt och några kakelplattor har släppt från underlaget.
- Fönster är olämplig placerat.
- Rörgenomföringar finns i golv.
- Låg tröskel.

Eftersom funktionen, som innebär att ytskiktet/tätskiktet ska vara vattentätt, kan vara nedsatt finns en ökad risk att vatten tränger igenom ytskiktet/tätskiktet med vattenskador i omkringliggande konstruktioner som följd. Notera dock att tätskikt troligtvis inte finns på väggar.

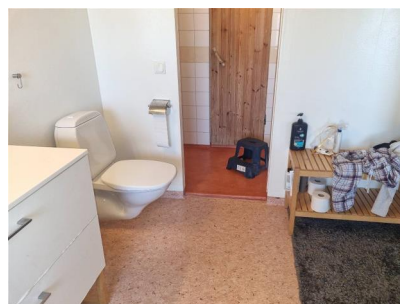
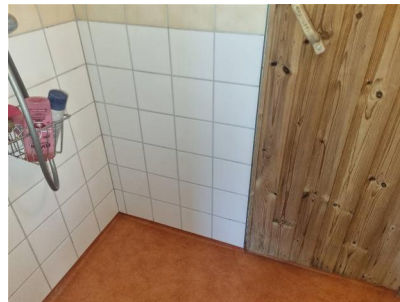
- Våtutrymmet har äldre yt-/tätskikt och bastudörr är olämpligt placerad nära dusch med risk för fuktskador.

Eftersom funktionen, som innebär att ytskiktet/tätskiktet ska vara vattentätt, kan vara nedsatt finns en ökad risk att vatten tränger igenom ytskiktet/tätskiktet med vattenskador i omkringliggande konstruktioner som följd.

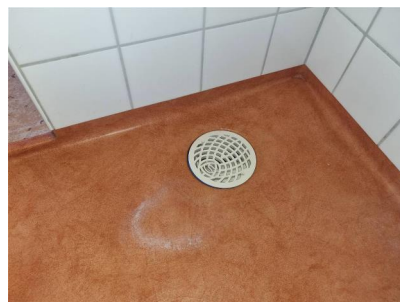
- Golvbrunnen är placerad för nära vägg och mindre mattsläpp finns runt brunnen.

Det finns risk att golvmattan inte har kunnat anslutas på rätt sätt, vilket kan leda till fuktskador.

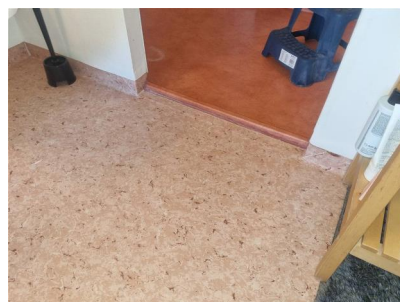
- Avgränsningsklack i dusch är tät mot golv.

När avgränsningsklack finns i duschzon medför detta till att vid ett eventuellt läckage utanför duschen att vatten letar sig in i angränsande rum med skador som följd.

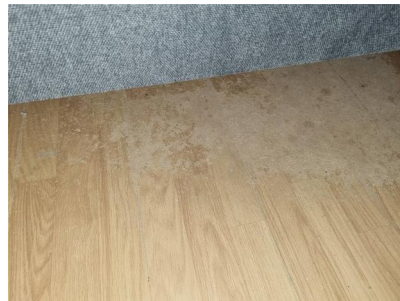
Slitageskador finns på golv.

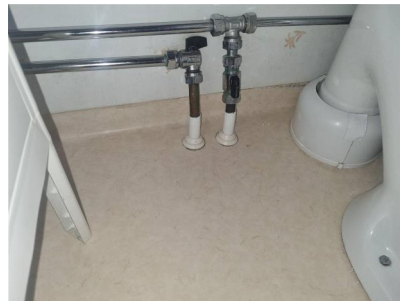
- Rör genomföringar finns i golv. Notera att åldern på utrymmet är okänt.

Rör genomföringar i golv medför en ökad risk för att vatten tränger ner i omkringliggande konstruktioner och orsakar fuktskador.

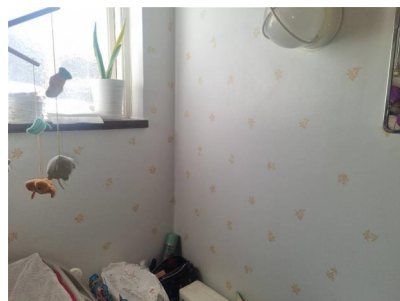
Fönster är olämpligt placerat.

Fönstrets placering i våtutrymmet utgör en risk för fuktskador i fönster- och väggkonstruktionen.

För att minska risken för fuktskador på fönster och väggkonstruktion rekommenderas att man skyddar fönstret mot vattenbegjutning.

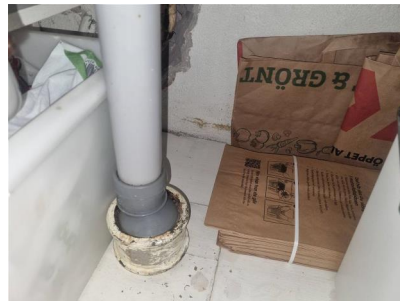
- Fuktskydd saknas i diskbänksskåp och under kyl och frys samt avstängningsventil till diskmaskin finns inte ovan diskbänk.

Utan fuktskydd är det svårt att upptäcka läckage från rörledningar. Vatten kan då tränga in i omkringliggande konstruktioner och orsaka fuktskador.

För att upptäcka eventuella läckage, installera fuktskydd.

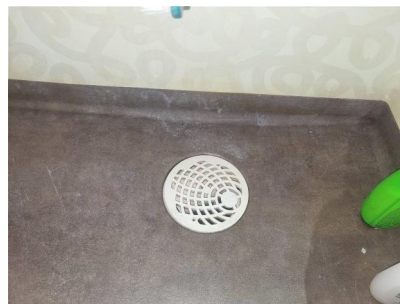
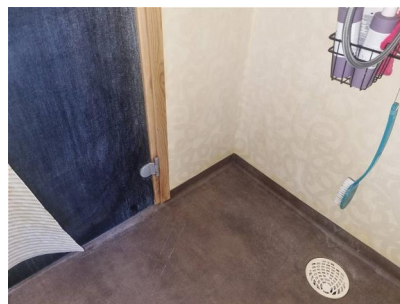
- Golvbrunnen är placerad för nära vägg och bastudörr är olämpligt placerad nära dusch med risk för fuktskador. Notera att åldern på utrymmet är okänt.

Det finns risk att golvmattan inte har kunnat anslutas på rätt sätt, vilket kan leda till fuktskador.

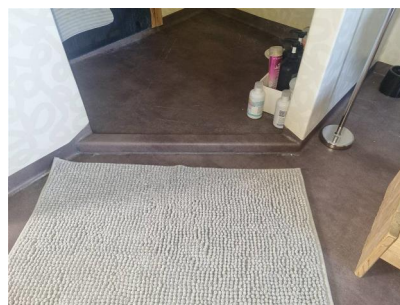
- Avgränsningsklack i dusch är tät mot golv.

När avgränsningsklack finns i duschzon medför detta till att vid ett eventuellt läckage utanför duschen att vatten letar sig in i angränsande rum med skador som följd.

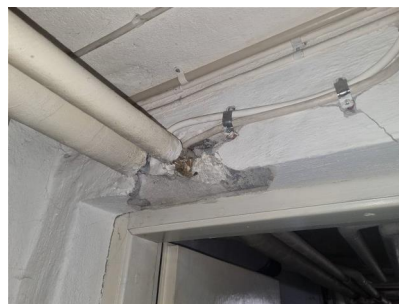
- Lokala sprickor/urslag förekommer på väggar.

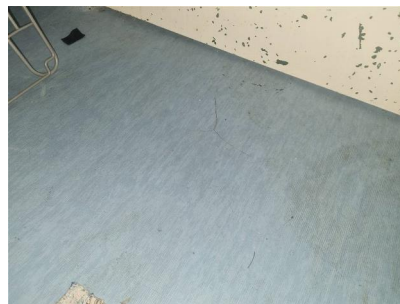
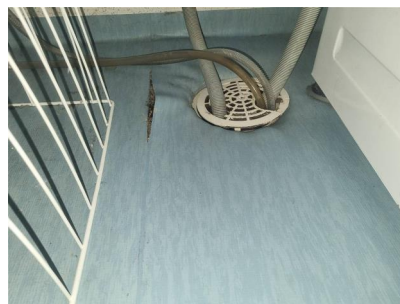
- Utrymmet är i behov av renovering.
- Golvmattan har släppt från underlaget i delar av utrymmet och har skador.
- Golvbrunnar är av gjutjärn och har svällskador.
- Täta ytskikt finns mot yttergrundmur vilket riskerar att släppa och få missfärgningar.

Utrymmet är äldre och har passerat tiden för sin tekniska livslängd.

Renovering av utrymmet rekommenderas. Kontakta en behörig våtrumsentreprenör för en renovering. I samband med renoveringen bör omkringliggande konstruktioner kontrolleras för att upptäcka eventuella följdskador.
