# Besiktningsprotokoll

Anticimex Försäkringsbesiktning i samarbete med Fastighetsbyrån

| Fastighetsadress:<br>Tallgatan 22 | |

| Besiktningsdatum:<br>2025-04-02 | Protokollnummer:<br>68923253 |

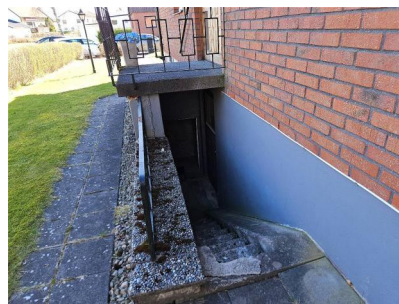
Det utvändiga källarnedgången placerad på nordostsida täcks inte helt av ovanliggande tak.

För att undvika eventuella stopp och skador bör man säkerställa att brunnen fungerar och rengörs regelbundet.

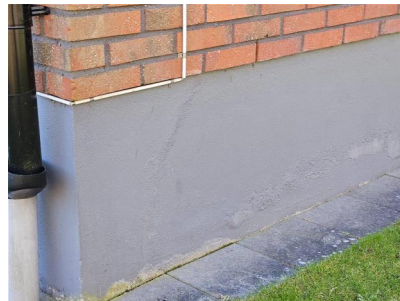
Vid delar av socken noterades lokala sprickor som bedöms som äldre, så samtliga är övermålade och lagande utan att visa tecken på nya rörelser.

Detta bedöms inte ha lett till kritiska följdskador.

Vidare noterades att delar av socken, främst vid uteplatsen har färgsläpp och är i behov av målning/underhåll.

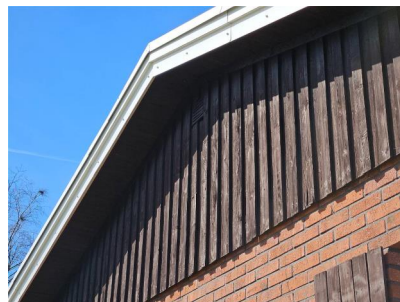
Fasadpanelen på gavelspetsarna är i behov av målning/underhåll, var vid vissa brädor på sydostsidan är torrspruckna och behöver bytas.

Fasadbeklädnad och träkonstruktioner där målningsbehov finns riskerar att få fukt- och rötskador på grund av sämre vattenavvisande förmåga, vilket till viss del redan skett.

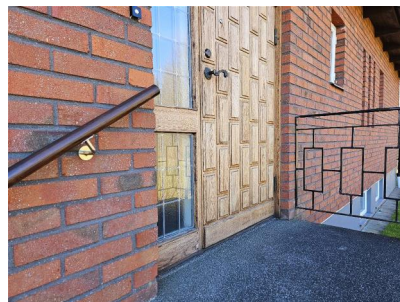
Entrédörren har inget tröskelbleck.

Sett till att trappan lutar bort från dörren och att kringliggande golv och väggkonstruktioner är byggda med mineraliska material bedöms detta inte kunna leda till kritiska följdskador.

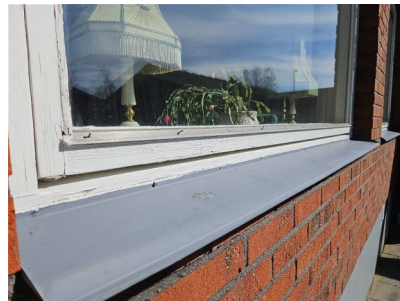
Vissa fönster (främst på sydvästsidan) har färgsläpp och torrsprickor.

Fönsterbågar och fönsterkarmar där målningsbehov finns riskerar att få fukt- och rötskador på grund av sämre vattenavvisande förmåga.

För att öka livslängden på fönster rekommenderas målning och underhåll.

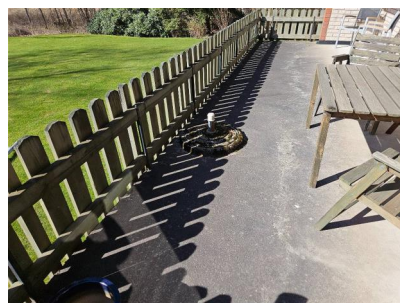
Terrassens betongbjälklag som utgör tak ovanför källarförrådet har ingen tätskikt, varpå det från undersidan finns tecken på att konstruktionen är uppfuktad.

Avsaknadens av tätskikt eller ett tak som täcker terrassen/bjälklaget ökar risken för fuktrelaterade skador som bl.a. kan leda till att armeringen i bjälklaget rostar.

För att minska risken för fuktskador och säkra livslängden på bjälklaget för ytan teckas in med lämpligt tätskikt eller takbeklädnad.

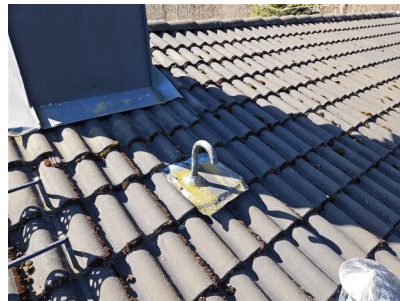
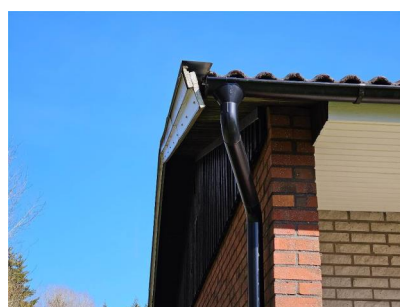
- Det finns ingen nocktätning.
- Plåtarbeten vid takgenomföringar är äldre och har färgsläpp
- Yttre pannrader är inte förankrades.
- Vindskivan vid västra hörnet har börjat släppa från underlagstaket och behöver riktat och återmonteras.
- Takgenomföringen för tidigare expansionskärl bör tas bort och tätas.
- Takpannor på entrésidan har viss påväxt av mossor.
- Fotplåtar är inte korrekt monterade.

Britsarna bedöms inte innebära några akuta risker för skador eller takläckage, dock kan det med tiden försämma takets livslängd samt medför risk för fuktrelaterade skador på läkt och underlagstak.

Förslagsvis kan flertalet av de noterade bristerna ses över och åtgärdas för att säkra takets livslängd och på sikt minska risken för skador.

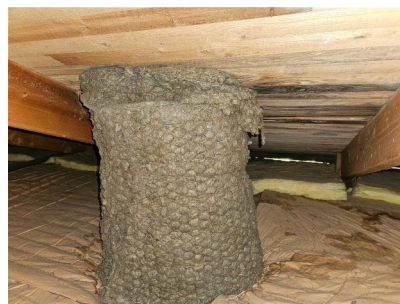
Vid taket genomföringar noterades mindre/lokala fuktfläckar som bedöms vara orsakades vid tiden innan yttertaket renoverades. Vid fuktmätning i berörda områden uppgavs inga förhöjda fuktvärden.

Även om fläckarna med största sannolikhet är äldre kan fläckarna med fördel markeras för att lättare kunna upptäcka eventuella förändringar eller nya läckage.

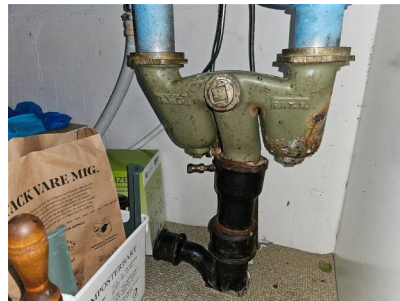
Det finns inget fuktskydd under diskmaskinen, kyl/frys eller i diskbänkskåpet.

Utan fuktskydd är det svårt att upptäcka läckage från rörledningar. Vatten kan då tränga in i omkringliggande konstruktioner och orsaka fuktskador.

Vidare noterades att köksavloppets stammar är rostiga och bör bytas ut för att undvika eventuella läckage.

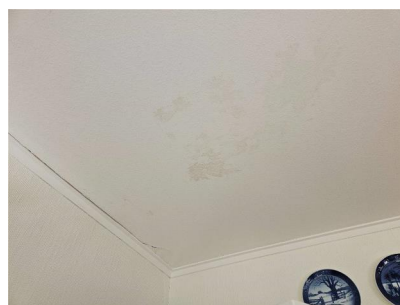
Intill utrymmet dörrpost noterades en lokal missfärgning i taket som bedöms ha orsakats av någon typ av vätska som skvätt från insidan.

Intill samma område noterades en mindre spricka/revå i spänntaket.

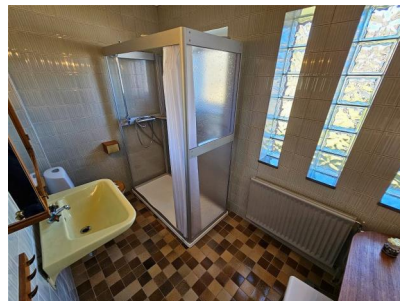
Utrymmet är äldre och bedöms ha upp nått sin tekniska livslängd, det finns rör genomföringar i golvet samt att fönstret är placerat intill den ursprungliga duschzonen. Även om utrymmets golvbrunn har inte kunnat besiktigas då duschkabinen täcker brunnen och stor del av golvet bedöms som äldre är orsannolikt rostangripen sett till åldern.

Vid fuktindikering noterades dock inga avvikelser.

Kontakta en behörig våtrumsentreprenör för att renovera utrymmet. I samband med detta bör brunn och tillhörande avloppstammar byts ut samt kringliggande konstruktioner kontrolleras efter eventuella följdskador.

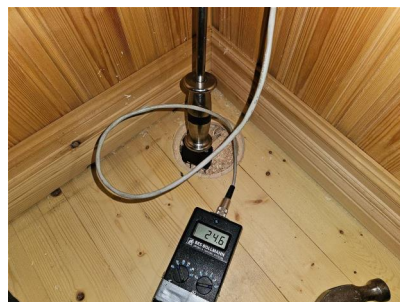
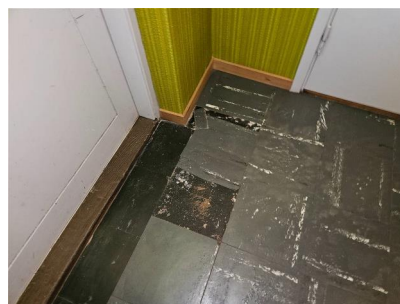
Vid kontroll av källarens påbyggda golv och väggkonstruktioner utfördes en provhåltagning och fuktmätning i det uppreglade golvet i allrum/bodega. Genom provhålet noterades att den reglades stommen inte har några rötskyddsbehandlade material, samt att golvreglarna vilar på distanser av råspont. I provhålet och intill golv/väggvinklar i utrymmet noterades en mikrobiell lukt samt att fuktkvoten i golvregel uppmättes till 24,6% vilket är över gränsvärdet (17%) för mikrobiell lukt. Genom springa i panelen vid den monterade bröstpanel som finns i samma utrymme noterades att den monterats på spikläkt utan isolering.

I nedre hall/groventré, dusch/bastu och i rum för klädvård noterades de limmade plastmattor och vinylplattor som finns på betonggolvet har börjat släppa från underlaget. Vid pannrum och tvättstuga noterades att mindre delar av epoxigolvet börjar flagna.

I källare bör man undvika just organiska & täta material mot väggar och golv på grund av riskerna för just naturlig fuktvandring och mikrobiell påväxt. Ovannämnda noteringar och talar för att källarens påbyggda golv/-väggkonstruktioner, samt täta och organiska material bör ersättas med fuktsäkra alternativ. I samband med detta bör bakomliggande konstruktioner kontrolleras efter eventuella följdskador.

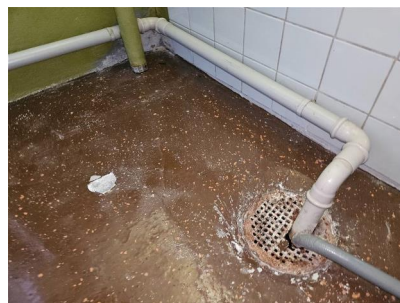
Husets avloppssystem består av äldre gjutjärnsdelar och rostangripna golvbrunnar.

Detta medför en ökad risk för stopp och eventuellt läckage vilket i sig kan leda till fuktrelaterade skador.

Förslagsvis byts äldre delar och brunnar ut i samband med framtida renovering av t.ex. badrum, dusch/bast och kök. Vid stammar som är mer svåråtkomliga kan s.k. re-lining vara ett bra alternativ.

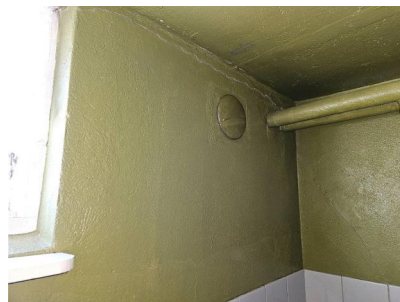
På flera ställen i källaren noterades puts/färgsläpp längs med golv/väggvinklarna och delar av grundmurarna. Vid stickprovsmässig fuktindikering noterades inga förhöjda indikationer vilket talar för att de orsakats av tidigare fuktgensomlag som sannolikt skett vid tiden innan husets källare dränerades om.

Vidare noterades att det förekommer flertalet mindre/lokala sprickor vid husets grundmurar och vissa mellanväggar.

Detta är vanligt förekommande vid hus med motsvarande grundläggning och material i stommen och bedöms i detta fall inte lett till kritiska följdskador, sett till att det inte finns sprickor i tegelfasen eller tecken på nya rörelser/sättningar.

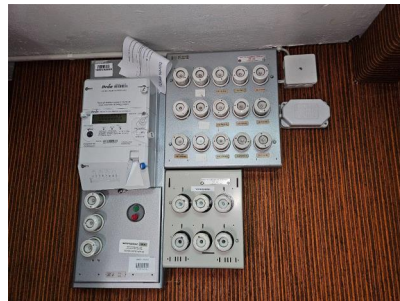
Huset har ingen jordfelsbrytare.

Det finns inget krav att hus byggda före år 2000 ska ha jordfelsbrytare. Jordfelsbrytaren minskar dock risken för personskador och brand orsakade av elanläggningen.

Kontakta en elektriker för kontroll och åtgärd.

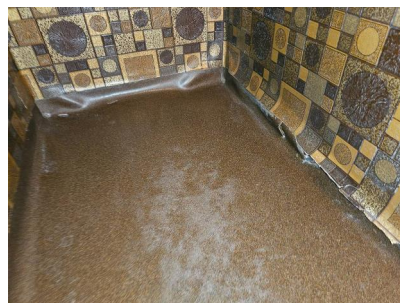
Utrymmet är äldre och har passerat sin tekniska livslängd då bl.a. plastmattan som har uppenbara otätheter har släppt från underlaget samt att mellanvägg mellan dusch och bastu har påtagliga rötskador vid väggens nedre del.

Kontakta en behörig våtrumsentreprenör för att renovera utrymmet. I samband med detta bör utrymmets täta material och reglade väggkonstruktioner ersättas mot fuktsäkra alternativ samt att utrymmets golvbrunn byts ut.

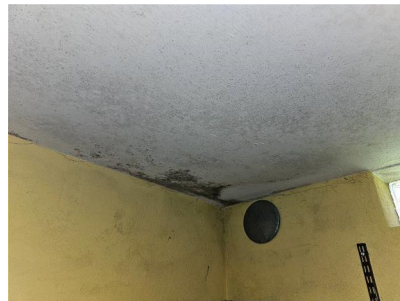
Vid utrymmet tak och grundmurar noterades förhöjda fuktindikationer och viss mikrobiell påväxt. Då inga uppenbara tecken av rostangripen armering, sprickor eller bomljud noterades på undersidan av betongbjälklaget bedöms inga kritiska följdskador ha uppstått.

När fuksäkring av terrassens ovansida har utförts kan missfärgningarna tvättas bort.

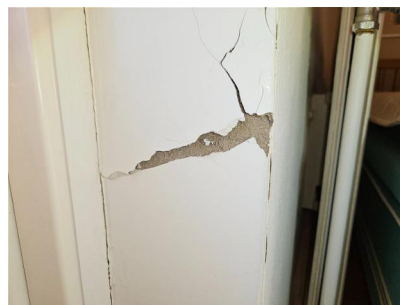
Vid granskning av radonprotokoll noterades att det förekommer s.k. blåbetong i huset, vilket kunde bekräftas vid spricka i puts runt altandörr.

Då denna typ av lättbetong kan ofta vara radonhaltig vilket skulle kunna vara en förklaring till varför årsmedelvärdet uppgavs till 290 Bq/m<sup>3</sup> vid den långtidsmätning som utfördes vid 2002–2003. (gränsvärde 200Bq/m<sup>3</sup>).

Då husets inga har någon mekaniskventilation och det inte finns några friskluftventiler i vistelserummen bör man konsultera en ventilationsentreprenör med syfte att förbättra ventilation in i huset, vilket kommer minska årsmedelvärdet. Efter att ventilationen förbättras rekommenderas att en ny långtidsmätning utförs för att säkerställa nytt årsmedelvärde.

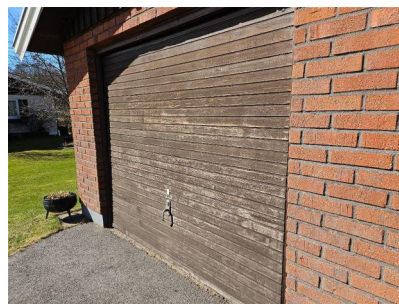
Fasadpanelen på gavelspettarna, dörr och garageport samt fönsterna är i behov av målning/underhåll.

Träkonstruktioner där målningsbehov finns riskerar att få fukt- och rötskador på grund av sämre vattenavvisande förmåga.

För att öka livslängden på fasadbeklädnaden rekommenderas målning och underhåll.

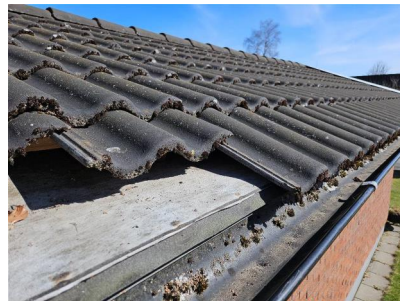
Det finns ingennocktätning, yttre pannrader är inte förankrade samt att det finns viss mosspåväxt på takpannorna vid norra sidan av taket.

Detta anses inte medföra någon större påverkan på takets funktion mer än att mossan och avsaknaden kan försämra takets livslängd.

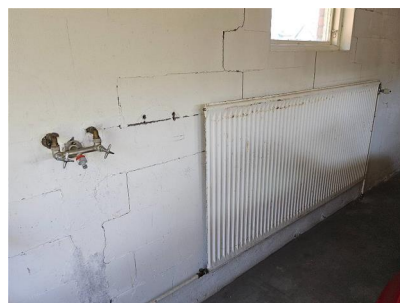
Vid samtliga av garaget väggar påträffade sprickbildningar i stommen.

Detta bedöms till viss del vara orsakade av temperaturskillnader och att garaget inte alltid har varit uppvärmt, i kombination med att det valda förbandet vid murningen av stommen.

Sett till att inga sprickor påträffades vid den murade tegelfasaden bedöms detta inte ha lett till följdskador.

Vidare noterades att utrymmet golvbrunn är äldre och rostangripen.
