# Besiktningsprotokoll

Anticimex Försäkringsbesiktning i samarbete med Fastighetsbyrån

| Fastighetsadress:<br>Strandvägen 8 | |

| Besiktningsdatum:<br>2025-04-02 | Protokollnummer:<br>68944160 |

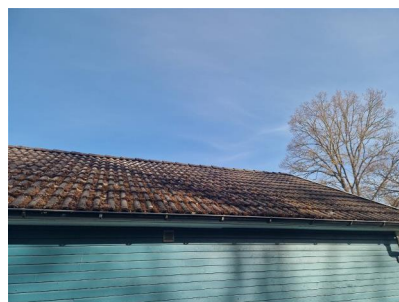
### Utvändigt / Tak

Yttertaket är äldre.  
- Mosspåväxt finns på takpannor.

Takpannor, plåtdetaljer och underlagspapp har enligt vår bedömning en begränsad livslängd. Eftersom husets taktäckning är äldre har det ett minskat motstånd mot vatteninträngning. Detta i sin tur kan leda till fuktskador på träläkt och vidare ner i underliggande konstruktioner.

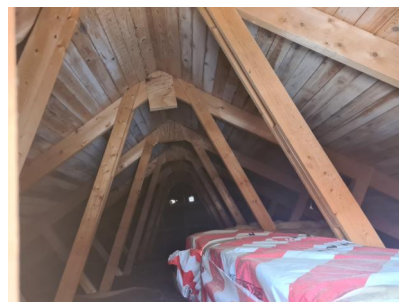
### Utvändigt / vind 1

Vid kontroll av vinden har fuktvärden under kritisk fuktnivå för mikrobiell tillväxt uppmätts, dock finns mikrobiell påväxt på underlagstak.

Fuktkvoten i underlagstak/takbjälkar uppmättes till 10 %.

Den upptäckta mikrobiella påväxten på underlagstaket är ett tecken på att vinden har tillförts eller tillförs fukt inifrån bostaden. Observera att besiktning av bostadens ventilationssystem inte har ingått i uppdraget.

För att komma tillrätta med detta kan fukttillförseln inifrån bostaden behöva minskas. Det kan göras genom att ventilationen i bostaden förbättras samt att eventuella otätheter i vindsbjälklaget (tak-/väggvinklar, taklucka med mera) tätas. Läs Anticimex faktablad om uppvärmda vindsutrymmen för tips och råd.

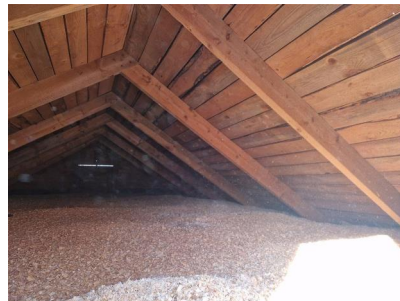
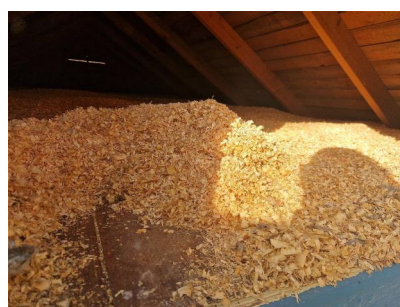
### Utvändigt / Vind 2

Vid kontroll av vinden uppmättes fuktvärden under kritisk fuktnivå för mikrobiell tillväxt och en normal lukt upplevdes. Fuktkvoten i underlagstak/takbjälkar uppmättes till 9 %.

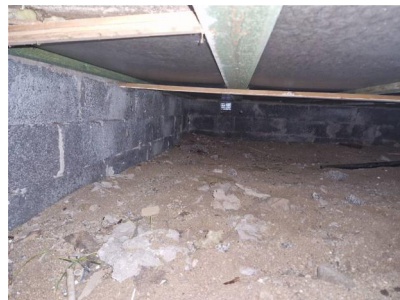
### Utvändigt / Krypgrund

Vid kontroll av konstruktion uppmättes fuktvärden över kritisk fuktnivå.  
- Hela krypgrunden är inte besiktningsbar.

Uteluftsventilerade krypgrunder med bjälklag av organiskt material har ofta fuktskador på grund av naturlig fuktpåverkan. Detta kan resultera i mikrobiella skador. Fuktkvoten uppmättes till 19 %.

För att undvika detta så måste grundens klimat bli torrare. Läs Anticimex faktablad om uteluftsventilerade krypgrunder för tips och råd.

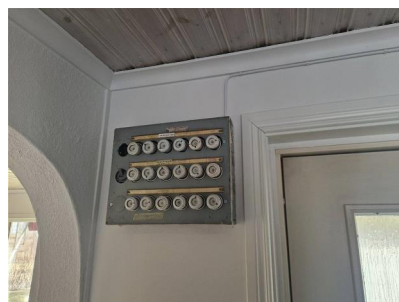
Jordfelsbrytare finns ej.

Det finns inget krav att hus byggda före år 2000 ska ha jordfelsbrytare. Jordfelsbrytaren minskar dock risken för personskador och brand orsakade av elanläggningen.

Kontakta en elektriker för kontroll och åtgärd.

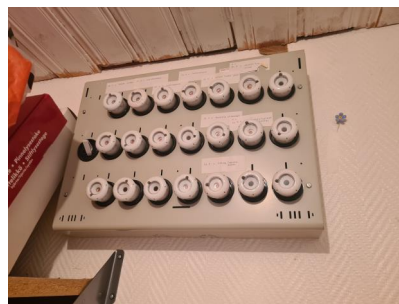
### Entréplan / Förråd

Jordfelsbrytare finns ej.

Det finns inget krav att hus byggda före år 2000 ska ha jordfelsbrytare. Jordfelsbrytaren minskar dock risken för personskador och brand orsakade av elanläggningen.

Kontakta en elektriker för kontroll och åtgärd.
