# Besiktningsprotokoll

| Fastighetsbeteckning:<br>Flugsvampen 9 | |
| Fastighetsadress:<br>Södergatan 39 | |

| Besiktningsdatum:<br>2025-04-02 | Protokollnummer:<br>68934200 |

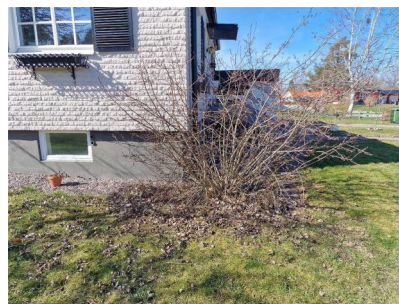
- Utvändigt fuktskydd är äldre.

Eftersom källarens utvändiga fuktskydd (dagvattenssystem, dräneringssystem samt källarytterväggarnas utvändiga fuktskydd) är äldre, så kan systemet ha nedsatt funktion. Detta ökar risken för invändiga fuktskador i källaren.

- Växter finns i anslutning till byggnaden.

När det finns rabatter och växter nära byggnaden finns risk att fukt stannar kvar i väggarna. Detta kan i sin tur orsaka invändiga fuktskador. Växternas rötter kan också skada grundmuren och sätta dräneringsledningen ur funktion.

Området närmast huset rekommenderas att vara fritt från växtlighet.

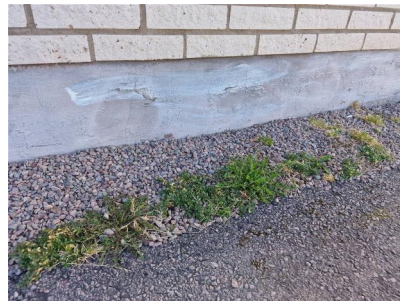
- Puts och färgsläpp noteras på sockel.

Bedöms ej ha lett till bakomliggande skada.

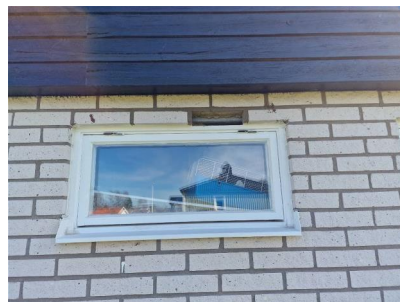
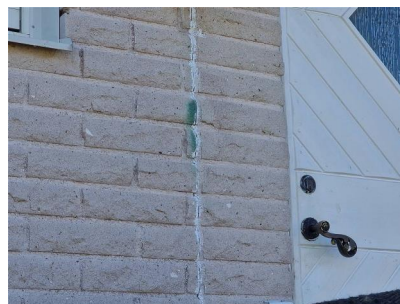
- Sprickor finns i tegelfasaden.

- Tegelsten saknas i fasad ovan fönster.

Detta kan göra att fukt kan tränga in i bakomliggande konstruktion.

Rekommenderar att en fackman kontaktas för översyn och åtgärd av ovanstående noteringar.

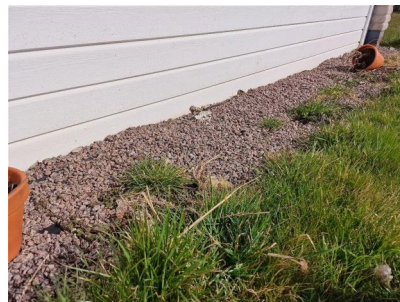
- Fasadbrädor vid utbyggnad ligger delvis under mark.

Då detta är trämaterial kan detta leda till rötskador.

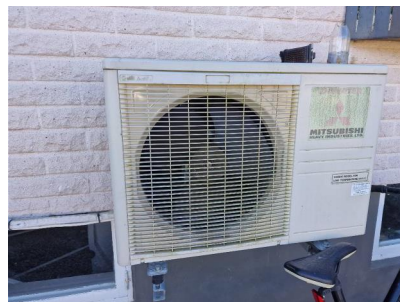
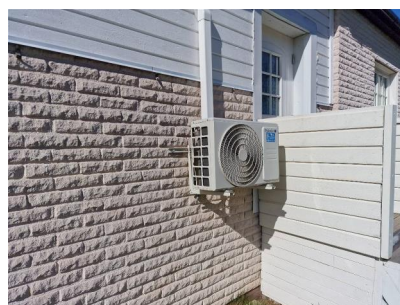
- Kondensvatten från luftvärmepumpens utedel leds inte bort från husgrunden.

Detta medför ökad risk för att vatten tränger in i anslutande konstruktioner, vilket i sin tur kan leda till fuktrelaterade skador. Observera att besiktning av byggnadens värmesystem eller värmepumpen inte har ingått i uppdraget.

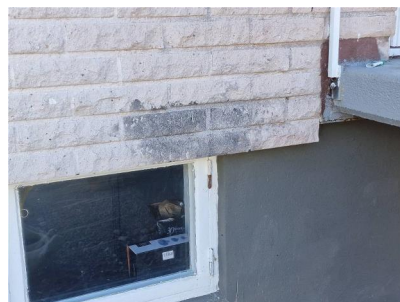
- Missfärgning noteras på tegelfasad.

Bedöms ej ha någon bakomliggande skada

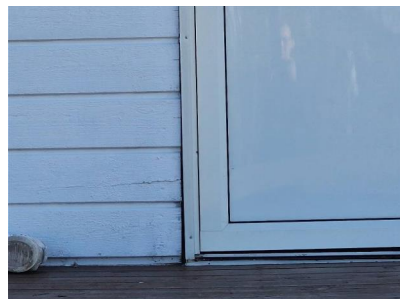
- Otätheter noteras mellan altandörr och fasad.

Detta gör att fukt kan trängs in vid ogynnsamt väder.

Täta otätheterna. Vid osäkerhet, kontakta fackman.

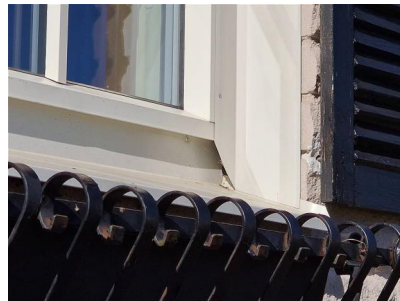
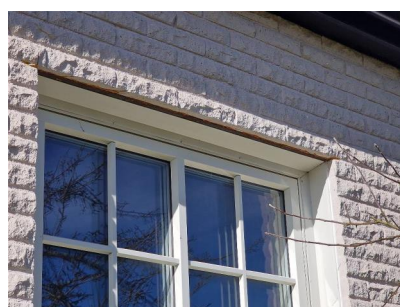
- Plåtarbeten är ej fackmässigt monterade runt fönster.
- Fönsterbleck är otäta vid infästningar.

Rekommenderar att en fackman kontaktas för översyn och åtgärd av ovanstående notering.

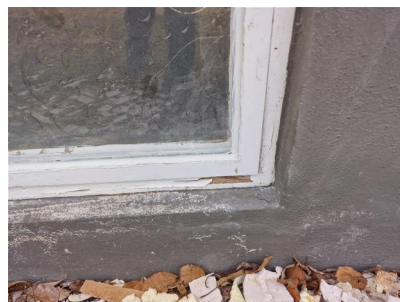
- Källarfönster är i behov av målning/underhåll.

För att öka livslängden på fönster rekommenderas målning och underhåll.

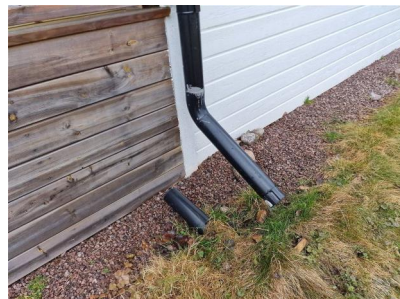
- Vissa stuprör är inte anslutna till markledning.

Stuprör som inte är anslutet till markledning kan medföra en ökad fuktbelastning på grundmur/sockel som i sin tur kan leda till fuktrelaterade skador.

- Hängrännor är fyllda med stående vatten.

Eftersom hängrännor är fulla med vatten finns risk för fuktskador på fasad och sockel då vatten kan svämma över.

För att förhindra översvämning, kontrollera orsaken till att vattnet ej leds ner i stuprören.

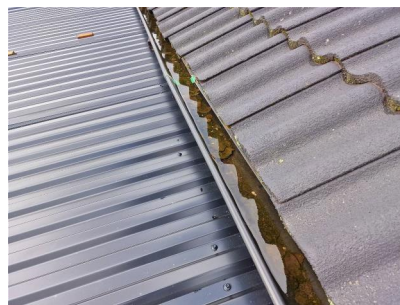
- Lövsilar är placerade i hängrännor.

Ersätt befintliga lövsilar med självrensade lövsilar på stuprörens nedre del för att underlätta rensning.

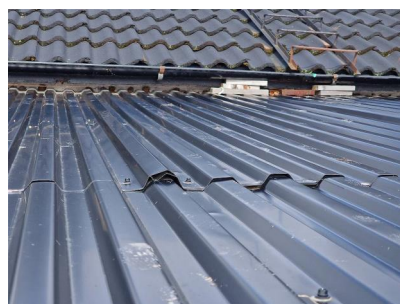
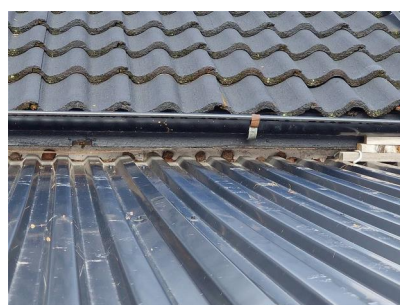
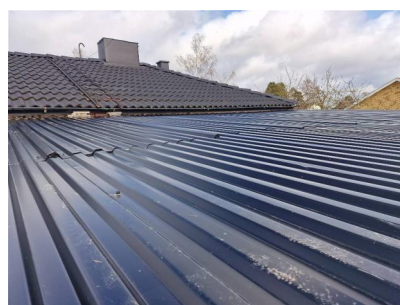
- Ståndplåt saknas mellan tak och fasad.
- Otätheter noteras i plåttakets skarvar.
- Plåtning vid sidan av tak är bristfällig.

Rekommenderar att en fackman kontaktas för översyn och åtgärd av ovanstående noteringar.

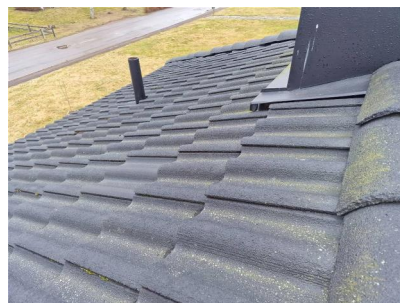
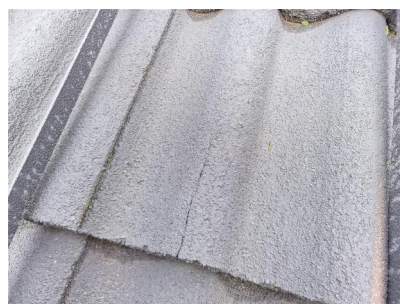
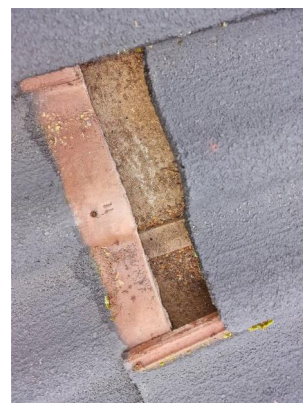
- Yttertaket är äldre.
- Övermålade sprickor noteras
- Nedre takläkt saknas och trasig takpapp noteras.
- Nocktätning saknas.

Takpannor, plåtdetaljer och underlagspapp har enligt vår bedömning en begränsad livslängd. Eftersom husets taktäckning är äldre har det ett minskat motstånd mot vatteninträngning. Detta i sin tur kan leda till fuktskador på träläkt och vidare ner i underliggande konstruktioner.

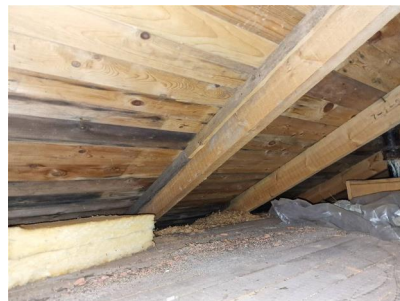
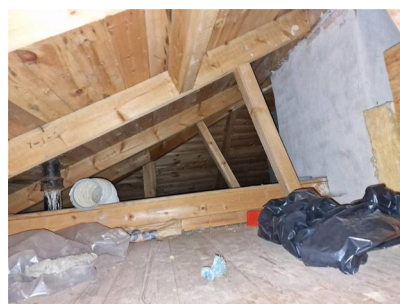
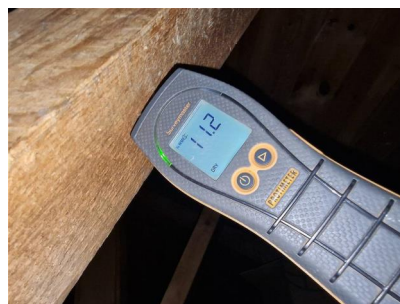
Vid kontroll av vinden har fuktvärden under kritisk fuktnivå för mikrobiell tillväxt uppmätts, dock finns mikrobiell påväxt på underlagstak.

Fuktkvoten i underlagstak/takbjälkar uppmättes till 11 %. Gränsvärdet är 17%

Den upptäckta mikrobiella påväxten på underlagstaket är ett tecken på att vinden har tillförts eller tillförs fukt inifrån bostaden. Observera att besiktning av bostadens ventilationssystem inte har ingått i uppdraget.

För att komma tillrätta med detta kan fukttillförseln inifrån bostaden behöva minskas. Det kan göras genom att ventilationen i bostaden förbättras samt att eventuella otätheter i vindsbjälklaget (tak-/väggvinklar, taklucka med mera) tätas. Läs Anticimex faktablad om uppvärmda vindsutrymmen för tips och råd.

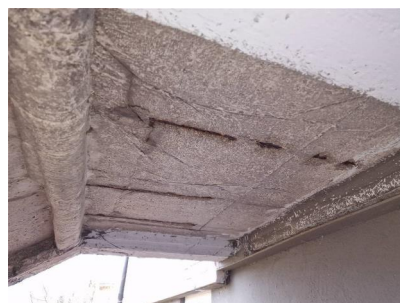
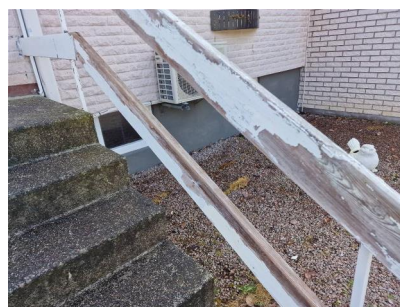
- Putssläpp och rostig armering noteras på yttertrappans undersida.

- Trappräcke är i behov av målning.

Då räcket är av tryckt virke krävs löpande underhåll.

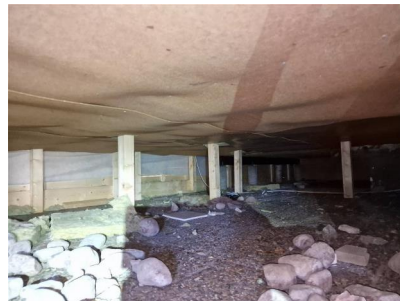
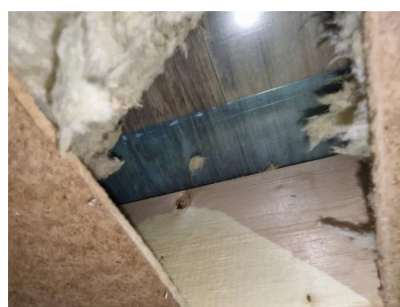
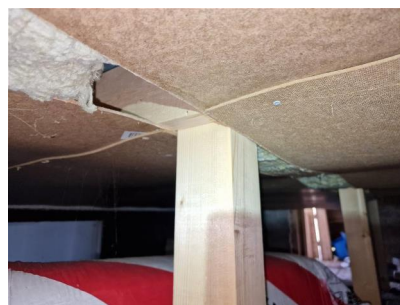
Vid kontroll av konstruktionen i krypgrund uppmättes fuktvärden under kritisk fuktnivå för mikrobiell tillväxt och normal lukt upplevdes.

Golvbjälklaget ovan den uteluftsventilerade krypgrunden riskerar att drabbas av fuktskador på grund av naturlig fuktpåverkan. Detta kan i sin tur leda till mikrobiella skador (angrepp av mikroorganismer) som kan leda till att mikrobiell lukt sprids till boendemiljön. Fuktkvoten uppmättes till 17 % vilket är gränsvärdet.

- Jag rekommenderar att en utredning görs för att kontrollera utbyggnadens konstruktion och bärighet.

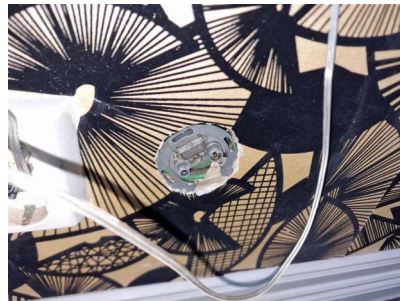
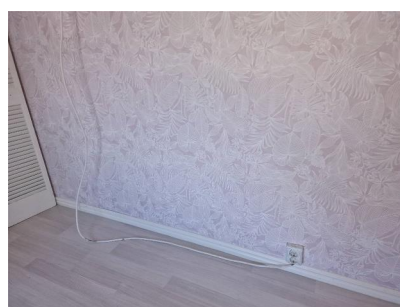
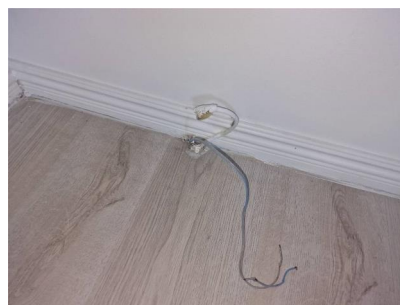
Elinstallationen i huset har enligt vår bedömning uppenbara brister.

- Skyddlock saknas vid eldosor.
- Oskyddade kablar noteras i huset.

Elinstallationen i huset är en säkerhetsrisk som kan orsaka både personskador och brand. Observera att besiktning av bostadens elsystem inte har ingått i uppdraget.

Kontakta en elektriker för kontroll och åtgärd av husets elinstallationer.

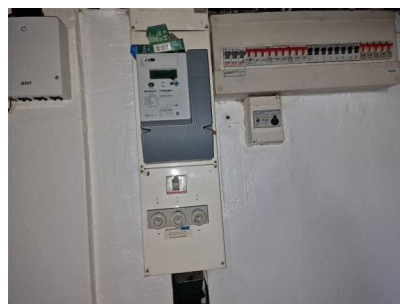
- El-centralen har jordfelsbrytare men saknar gruppförteckning.

Kontakta elektriker för att upprätta en gruppförteckning.

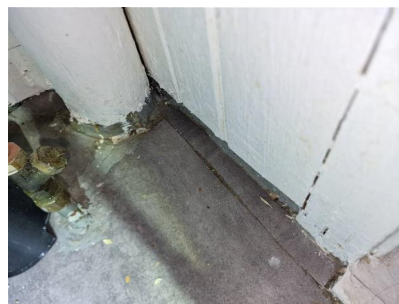
- Öppna skarvar noteras i golvmatta.

Täta skarvarna med silikon.

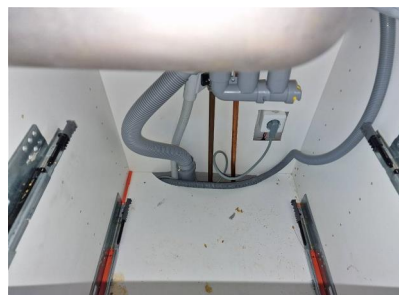
- Fuktskydd saknas i diskbänksskåp samt under kyl/frys.
- Avloppsslang är ej fast förankrad i diskbänksskåp.

Utan fuktskydd är det svårt att upptäcka läckage från rörledningar. Vatten kan då tränga in i omkringliggande konstruktioner och orsaka fuktskador.

För att upptäcka eventuella läckage, installera ett fuktskydd.

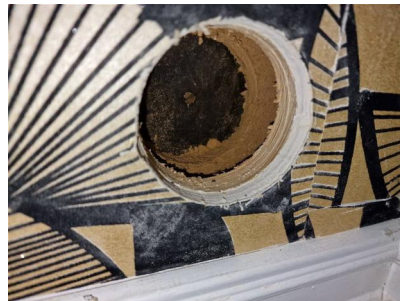
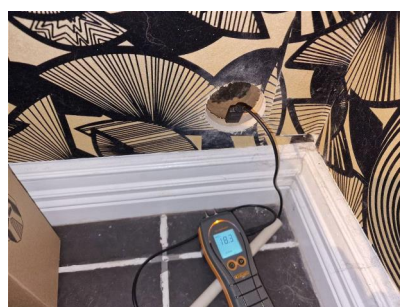
Vid kontroll av konstruktion uppmättes fuktvärden över kritisk nivå för mikrobiell tillväxt och mikrobiell lukt upplevdes.

Källargrundmurar med påreglade isolerade ytterväggar. Denna konstruktion får ofta skador på grund av naturlig fuktvandring. Fuktkvoten uppmättes till 18 %. Gränsvärdet är 17%

Provhålet togs mot yttervägg till höger när man kommer in i gillestugan.

Väggens uppbyggnad inifrån sett är innervägg, träskiva, reglas, träfiberskiva, vindpapp samt yttervägg.

Vi rekommenderar en fördjupad undersökning för att bedöma orsak och omfattning. Det är viktigt att tänka på att denna rekommendation om fördjupad undersökning gäller hela utrymmets utreglade väggar.

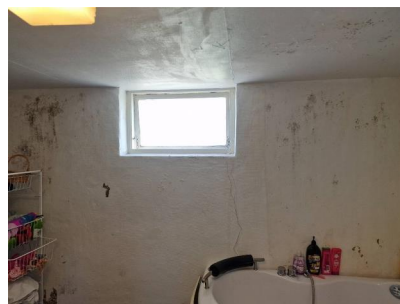
- Källarväggar har täta ytskikt direkt på grundmur och tapetsläpp och färgsläpp finns.
- Mikrobiell påväxt noteras på väggar.

På insidan av källarväggarna finns täta ytskikt. På grund av naturlig fuktpåverkan från mark riskerar ytskiktet att släppa från underlaget. Ytskiktet riskerar dessutom att få mikrobiella skador (angrepp av mikroorganismer) som kan leda till att mikrobiell lukt sprids till boendemiljön.
