# Besiktningsprotokoll

Anticimex Försäkringsbesiktning i samarbete med Fastighetsbyrån

| Fastighetsbeteckning:<br>Röksvampen 3 | |
| Fastighetsadress:<br>Tallkrogsvägen 34 | |

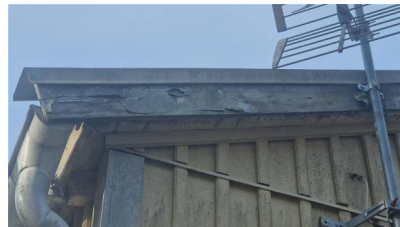
Fasadpanelen, takfoten och vindskivor är i behov av målning/underhåll.

Fasadbeklädnad och träkonstruktioner där målningsbehov finns riskerar att få fukt- och rötskador på grund av sämre vattenavvisande förmåga. För att öka livslängden på fasadbeklädnaden rekommenderas målning och underhåll.

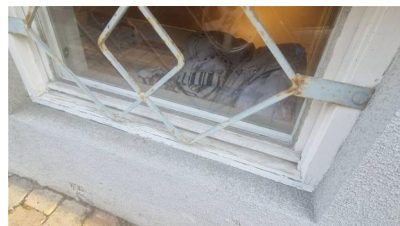
Källarfönster är i behov av målning/underhåll, övriga fönster har ett begynnande målningsbehov.

Fönsterbågar och fönsterkarmar där målningsbehov finns riskerar att få fukt- och rötskador på grund av sämre vattenavvisande förmåga.

För att öka livslängden på fönster rekommenderas målning och underhåll.

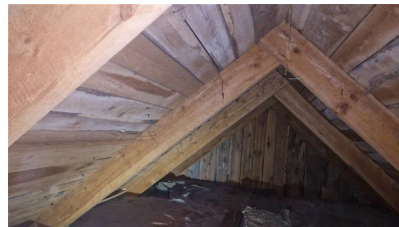
Vid kontroll av vinden har fuktvärden under kritisk fuktnivå för mikrobiell tillväxt uppmätts, dock finns mikrobiell påväxt på underlagstaket, framförallt på sidan mot gatan.

Fuktkvoten uppmättes till 11 % i takstolar och råspont gränsvärdet för mikrobiell påväxt är 17 %.

Det noteras några fuktrosor på underlagstaket, dessa bedöms vara äldre och inte lett till några skador i bakomliggande konstruktioner, inga avvikande fuktindikeringar uppmättes.

Den upptäckta mikrobiella påväxten på underlagstaket är ett tecken på att vinden har tillförts eller tillförs fukt inifrån bostaden. Observera att besiktning av bostadens ventilationssystem inte har ingått i uppdraget.

För att komma tillrätta med detta kan fukttillförseln inifrån bostaden behöva minskas. Det kan göras genom att ventilationen i bostaden förbättras samt att eventuella otätheter i vindsbjälklaget (tak-/väggvinklar, taklucka med mera) tätas. Läs Anticimex faktablad om oppvärmda vindsutrymmen för tips och råd.

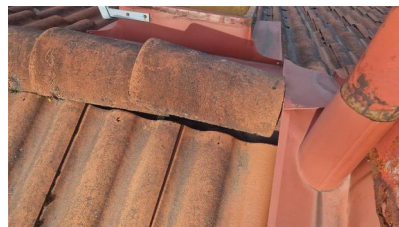
Anmärkningar finns på taket.

- Nockpannorna täcker inte översta pannraden, fel avstånd mellan läkten.
- Plåten runt skorstenen är rostangripen.
- Mindre mosspåväxt.

Risk för fuktrelaterade skador i bakomliggande konstruktioner.

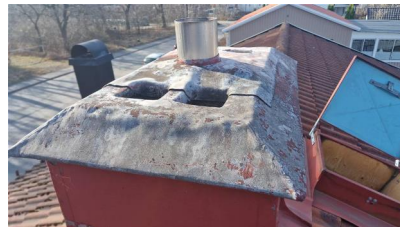
Skorstenen saknar väderskydd.

Väderskydd kan monteras för att skydda mot nederbörd som annars kan orsaka fuktskador och frostsprängning i skorstenen/ murstocken.

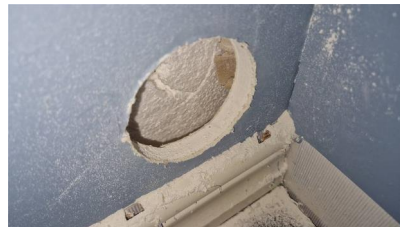
Källargrundmurar med påreglade isolerade ytterväggar.

Vid kontroll av konstruktion uppmättes fuktvärden under kritisk nivå för mikrobiell tillväxt och normal lukt upplevdes.

I provhålet som gjordes i en påreglad källarvägg i sovrum 3 så uppmättes fuktkvoten till 9 i en trässyll, gränsvärdet för mikrobiell tillväxt är 17 %

Väggens uppbyggnad  
gips, trässyll, luftspalt, cellplast, grundmur.

Denna konstruktion riskerar att drabbas av fuktskador på grund av naturlig fuktpåverkan.

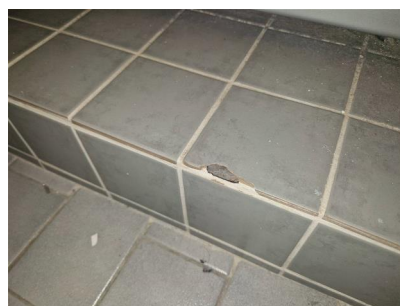
Våutrymmet har äldre yt-/tätskikt.

- En kantstött klinkerplatta.
- Inget synligt tätskit i brunnen.
- Rör genomföring i golv/ väggvinkel.

Eftersom funktionen, som innebär att ytskiktet/tätskiktet ska vara vattentätt, kan vara nedsatt finns en ökad risk att vatten tränger igenom ytskiktet/tätskiktet med vattenskador i omkringliggande konstruktioner som följd.

Fuktindikering i utrymmet gav inga onormala fuktindikationer.

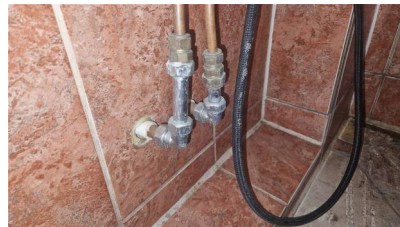
Våutrymmet har äldre yt-/tätskikt.

- Rör genomföring i vägg i duschzonen bakom badkaret.
- Lågpunkter i golvfallet.
- Tätskiktet i brunnen är felmonterat, brunsmanschetten sticker ut under klämringen.
- Fönster olämpligt placerat ovan badkaret.

Eftersom funktionen, som innebär att ytskiktet/tätskiktet ska vara vattentätt, kan vara nedsatt finns en ökad risk att vatten tränger igenom ytskiktet/tätskiktet med vattenskador i omkringliggande konstruktioner som följd.

Fuktindikering i utrymmet gav inga onormala fuktindikationer.
