Besiktningssprotokoll

Anticimex Försäkringsbesiktning i samarbete med Fastighetsbyrån

| Fastighetsbeteckning: Båleröd 3:15 | |
| Fastighetsadress: Sjövägen 9 | |

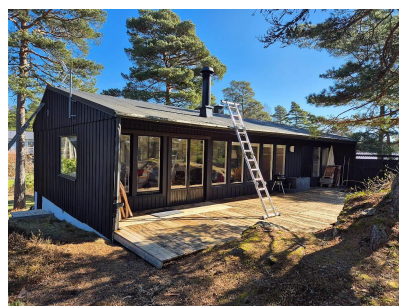
Utvändigt / Markförhållanden

- Marken lutar delvis mot huset.

Detta innebär en ökad fuktbelastning mot grunden vilket i sin tur kan orsaka fuktskador i huset.

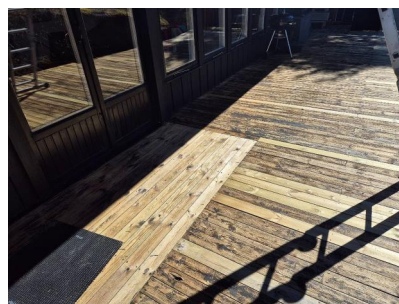
Utvändigt / Sockel

- Delar av sockeln är obesiktad då altanen döljer den bakomliggande konstruktionen.

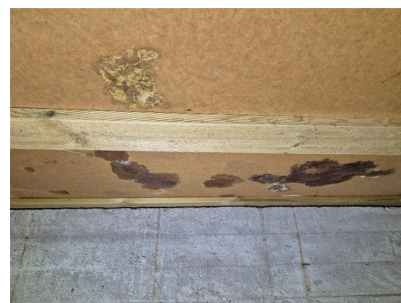
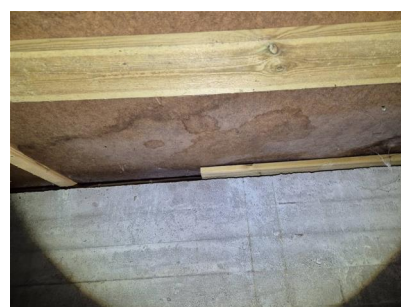
Utvändigt / Krypgrund

- Fuktbläckor finns i blindbotten i området under det sviktande golvet som noterades i Vardagsrum.

Vi rekommenderar en fördjupad undersökning för att bedöma orsak och omfattning.

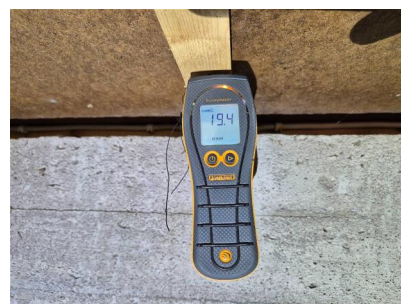
- Vid kontroll av konstruktionen uppmättes fuktvärden över kritisk fuktnivå för mikrobiell tillväxt.

Fuktkvoten uppmättes till 19%.

Risk för mikrobiell tillväxt föreligger om fuktkvoten (FK) överstiger 17 %.

Förhöjda fuktvärden i krypgrunden indikerar att grunden är så fuktig att mikroorganismer och lukt utvecklas. För att undvika detta så måste grundens klimat bli torrare. Detta görs lämpligast genom att en fast sorptionsavfuktare installeras i grunden. Syftet med denna installation är att genom avfuktning hålla fuktigheten i grunden på en så låg nivå att ingen tillväxt av mikroorganismer är möjlig. Denna installation skapar även ett undertryck i grunden vilket förhindrar att eventuella lukter sprider sig till boendemiljön.

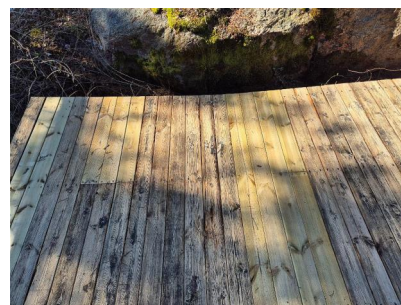
Utvändigt / Altan

- Altanen sviktar.

Kontakta fackman för kontroll och lämpliga åtgärder.

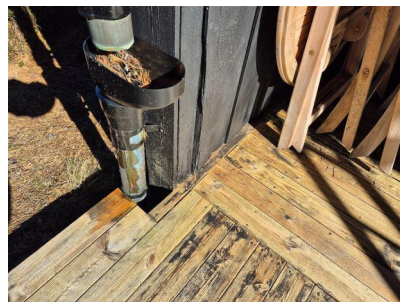
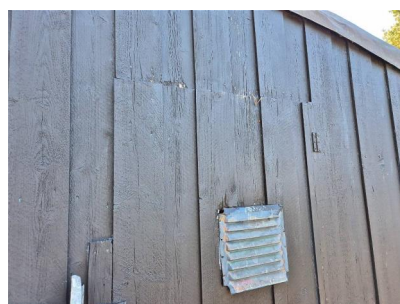
Utvändigt / Fasad

- Fasadbeklädnaden har mindre rötskador.
- Plåtbleck saknas på vindsluckan på gaveln.

Mindre rötskador finns i fasadpanelen. Dessa bedöms dock inte ha lett till bakomliggande skador.

För att undvika följdskador kan rötskadad träpanel bytas ut.

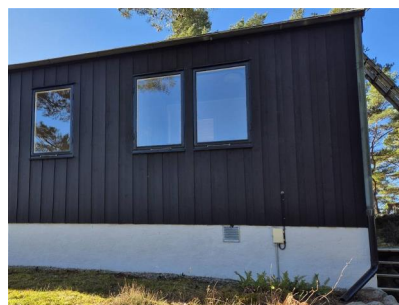
Utvändigt / Hängrännor / Stuprör

- Hängrännor/stuprör av koppar är äldre.

Detta kan leda till läckage, vilket i sin tur innebär risk för fuktskador på fasad, sockel och i bakomliggande konstruktioner.

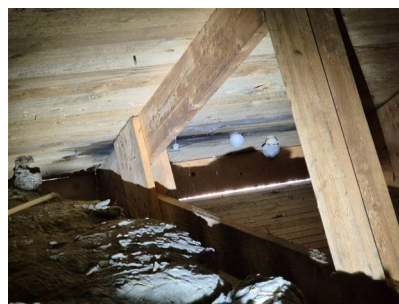
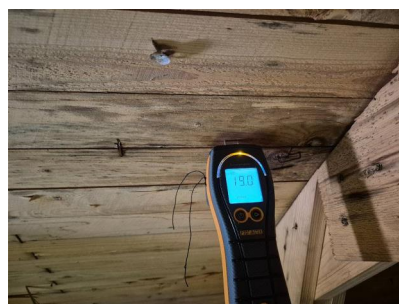
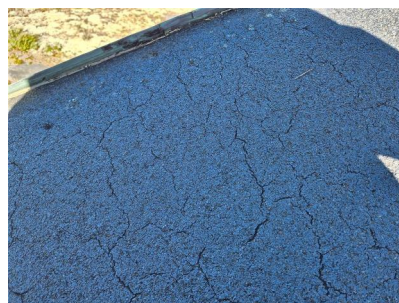
Utvändigt / Tak/Vind

- Fuktbläckor/missfärgningar finns i underlagstaket.
- Takpappen är äldre och har torrsprickor och bubblor.

Fuktbläckor/missfärgningar kan vara ett tecken på en tidigare eller en pågående läckage.

Vi rekommenderar en fördjupad undersökning för att bedöma orsak och omfattning.

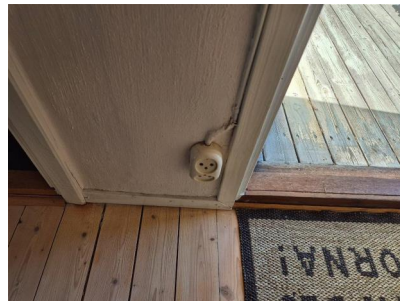
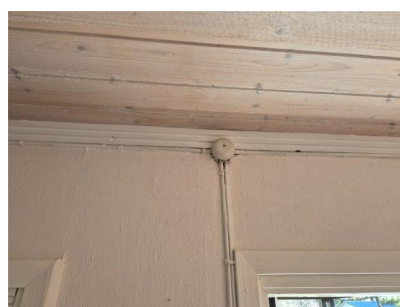
Hela huset / EL

- Delar av elanläggningen i huset är äldre.

Äldre elanläggningar och elkablar är en säkerhetsrisk som kan orsaka både personskador och brand.

- Funktionskontroll av jordade eluttag.

Vid stickprovskontroll av jordade eluttag noterades inga avvikelser.

Kontakta en elektriker för kontroll och åtgärd.

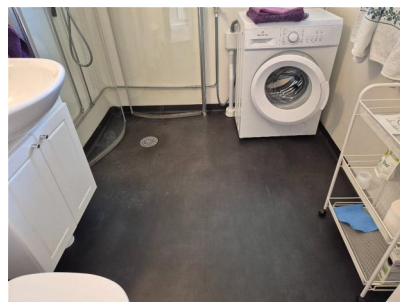
Entréplan / Dusch/Toalett

- Golvfall mot golvbrunnen är bristfälligt utfört.

Detta bedöms som en mindre brist och inte orsaka någon risk för fuktskador.

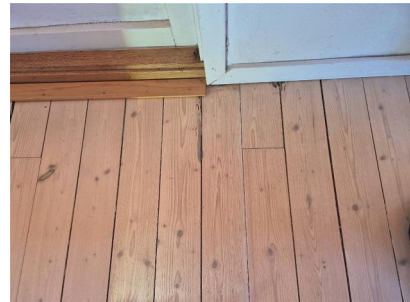
Entréplan / Vardagsrum

- Golvet sviktar innanför altandörren.

Detta kan vara ett tecken på en tidigare eller en pågående fuktskada.

Vi rekommenderar en fördjupad undersökning för att bedöma orsak och omfattning.
