Hulan 1:46

Elliotts väg 81

| Uppdragsnummer | O27421 |
| Besiktningsdatum | 2025-03-27 |

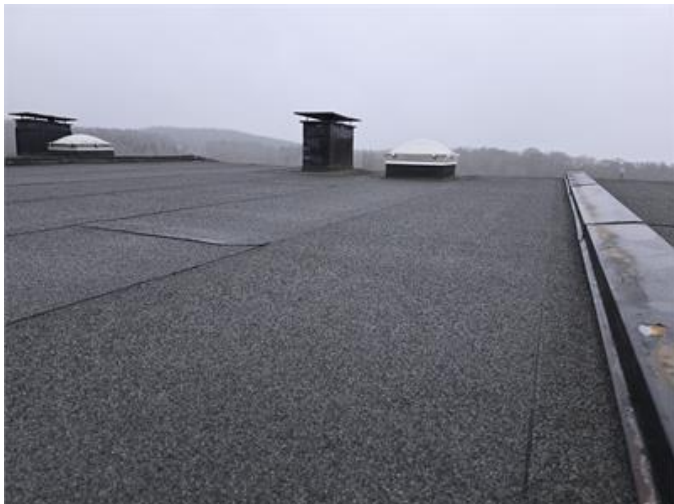
| Besiktningsresultat | | | | | |
|---|---|---|---|---|---|
| Yttertak/hängrännor | | X | | | Plåtarbeten med målnings/underhållsbehov och rost förekommer. Takpapp börjar bli äldre och är parallell byggt utan åtkomlig vind. Se kommentar/riskanalys. Besiktning endast utfört från stege mot takfot på framsidan. Glidskydd finns ej. |

Yttertaket sett från stege mot takfot.

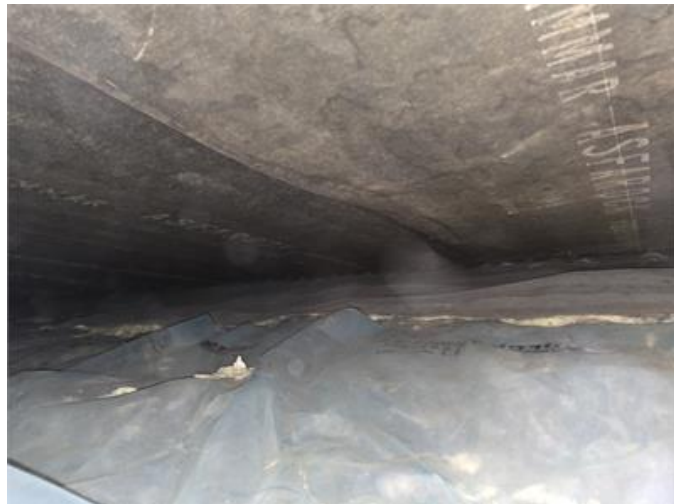
Exempel på asfaboard som hänger något.

Vissa asfaboard skivor hänger något, vilket tyder på att det har varit eller periodvis är fuktigt i utrymmet.

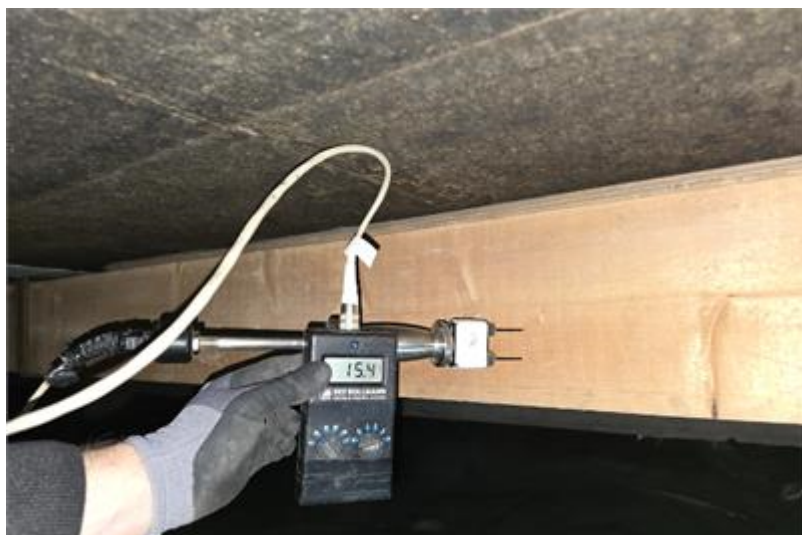
Fuktkvoten uppmättes till ca 11-15% i undersidan av träbjälklaget samt bärlinor i trä.

Kondens och vatten noteras under plastfolien.
