Nattbrisen 9

Kantorsgränd 8

Uppdragsnummer	AB4790
Besiktningsdatum	2025-03-18
Besiktningsservice	OBM Besiktningsservice AB
Besiktningsservice	Tom Fransson
Närvarande	Nuvarande ägare
Giltig till och med	2026-03-18

Byggnadsbeskrivning 2-plans gavelradhus	Byggnadsår 1979
Till eller ombyggnad	Övrigt Huset var möblerat vid besiktningstillfället.

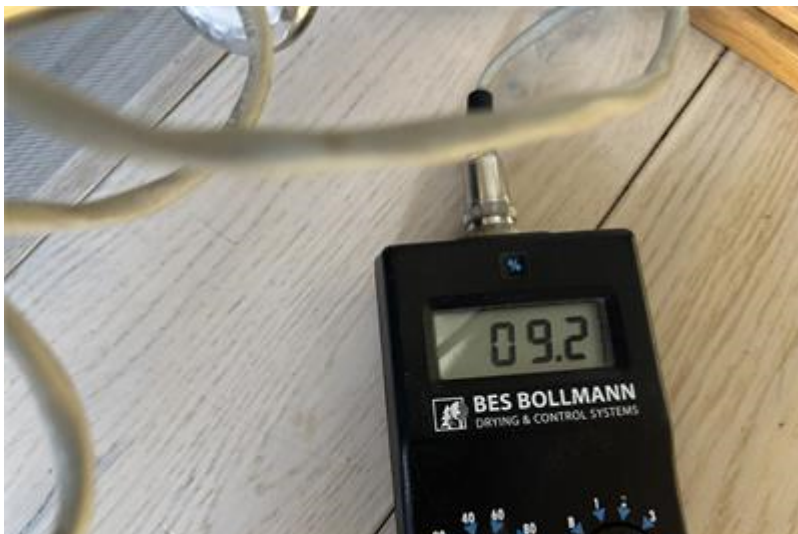
Bilaga 1 för kontroll av valda konstruktioner

Byggnadsdel	Betongplatta på mark
Konstruktionsdel	Trä-syll
Konstruktionsuppbyggnad	Syllkonstruktion på betongplatta

Fuktmätning utfördes stickprovsmässigt i ytter- och innerväggssyll.

Fuktkvoten uppmättes till ca. 8-10% FK vilket understiger gränsvärdet.

Det kritiska gränsvärdet för mikrobiell tillväxt brukar anges till ca 15-17% fuktkvot (FK).

Stickproven visade inga indikationer på åtgärdsbehov.
