Råö 15:61

Svenskeskärsvägen 6

| Besiktningsdatum | 2025-04-03 |
| Besiktningsföretag | OBM Besiktning Väst AB |

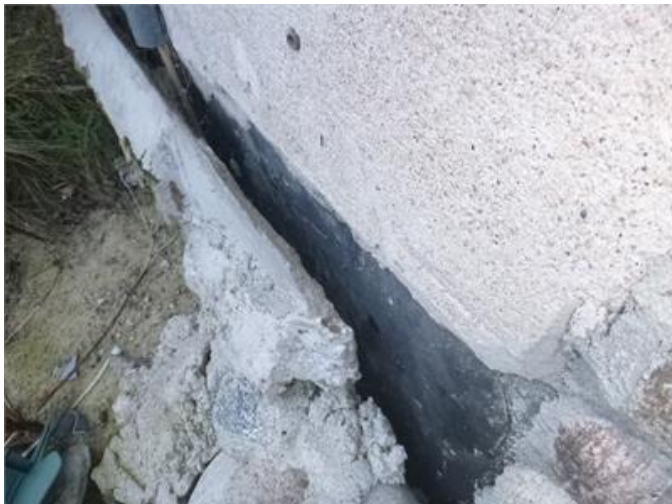
| Besiktningsresultat | | | | | |
|---|---|---|---|---|---|
| Sockel | | X | | | Enstaka sprickor noterades i sockeln. Värmepumpens utomhusdel släpper ut sitt kondensvatten intill husliv. Otätheter/brister noterades bitvis vid/med grundisoleringen. Se kommentar/riskanalys. Bild 1 |

Om det förekommer otätheter/brister vid/med grundisoleringen finns det en risk att fukt/skräp hamnar bakom isoleringen med en försämrad funktion som följd. Fuktrelaterade skador kan då uppstå i grundkonstruktionen.

Bilden visar exempel på otätheter/brister vid/med grundisoleringen.

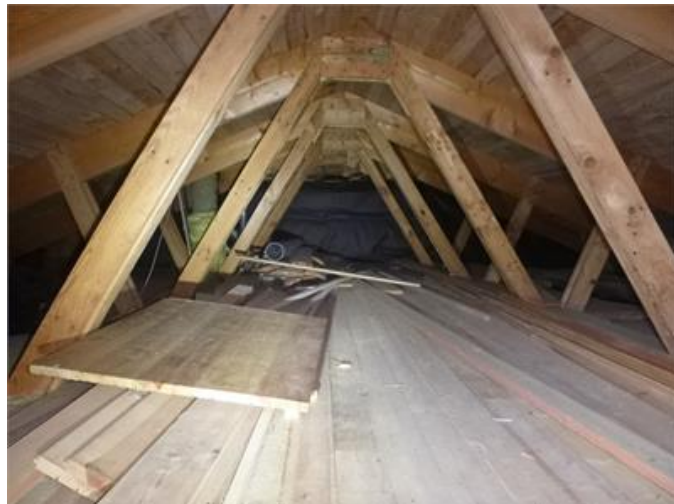
| Besiktningsresultat | | | | | |
|---|---|---|---|---|---|
| <b>Vind</b> | | X | | | Mikrobiell påväxt förekommer i utrymmet. Missfärgningar noterades vid vissa takgenomföringar. Se kommentar/riskanalys. Bild 2 & 3 (Se även rubrik Tak (underbeslag finns ej). |

Om det finns brister i tätningen mellan ett kallt och ett varmt utrymme finns det en risk att relativt varm och fuktig luft kommer ut från det varma utrymmet till det angränsande kalla utrymmet och träffar en kall yta och kondenserar. Missfärgning på yttertakskonstruktionen är en indikering på att inneluften har kommit ut i vinden så att ett gynnsamt klimat för en mikrobiell tillväxt har uppstått. Det kan vara en indikering på att ventilationen inomhus är undermålig. Får detta fortgå finns det en risk att man kan få skador på konstruktioner som i en förlängning påverkar byggnaden negativt.

Bilden visar vy av vind.

Konturerna på missfärgningarna kan t.ex. ritas in för att få en bättre kontroll över missfärgningarna, skulle de öka i omfattning bör kontakt tas med en fackman för vidare kontroll/åtgärd.

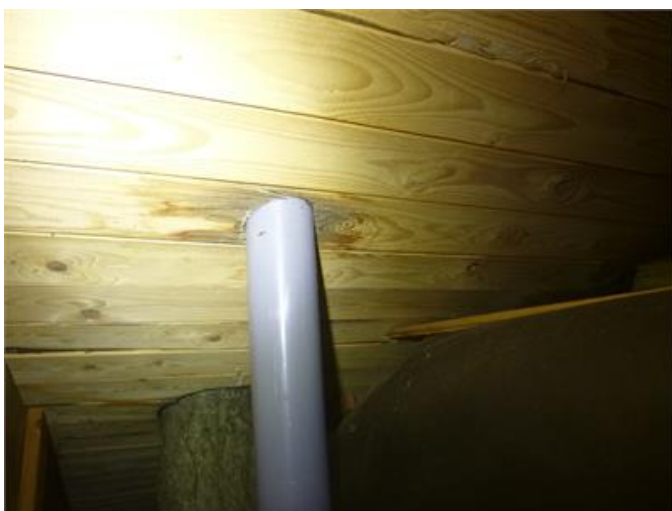
Bilden visar exempel på missfärgningar vid takgenomföring.

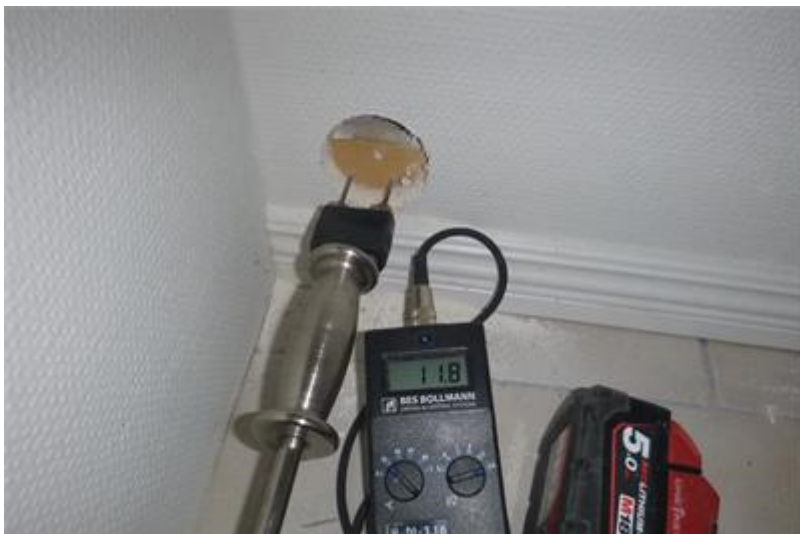
Det kritiska gränsvärdet för mikrobiell tillväxt är ca 17% fuktkvot i trä och för rötskador/svamp ca 28% fuktkvot i trä.

Vid kontroll av konstruktion mättes fuktkvoter stickprovvis i en påreglad yttervägg genom ett provhål i ytterväggen i förråd 1 till ca 12% fuktkvot samt i den blottade träkonstruktionen mot ytterväggen i förråd 1 till ca 11% fuktkvot. Inga avvikande lukter kunde kännas i byggnaden vid besiktningstillfället.

Vid kontroll av konstruktion uppmättes fuktkvoter under det kritiska gränsvärdet för mikrobiell tillväxt. Notera att stickprovsmässig undersökning är utförd. För att säkert fastställa konstruktionens uppbyggnad, kondition och fuktstatus måste en mer omfattande undersökning utföras.
