# Besiktningsprotokoll

Anticimex Försäkringsbesiktning i samarbete med Fastighetsbyrån

| Fastighetsadress:<br>Trumpetaregatan 10 | |

| Besiktningsdatum:<br>2025-04-02 | Protokollnummer:<br>68928008 |

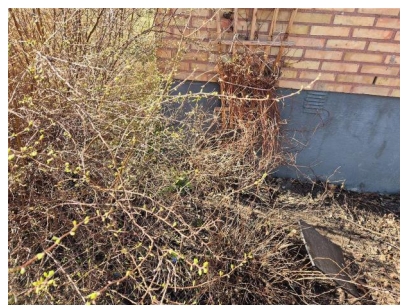
Växter finns i anslutning till byggnaden.

När det finns rabatter och växter nära byggnaden finns risk att fukt stannar kvar i väggarna. Detta kan i sin tur orsaka invändiga fuktskador. Växternas rötter kan också skada grundmuren och sätta dräneringsledningen ur funktion.

Området närmast huset rekommenderas att vara fritt från växtlighet.

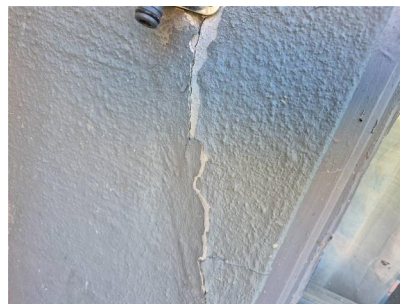
Sprickor finns i sockel.

Detta kan leda till fukt- och frysskador i konstruktionen.

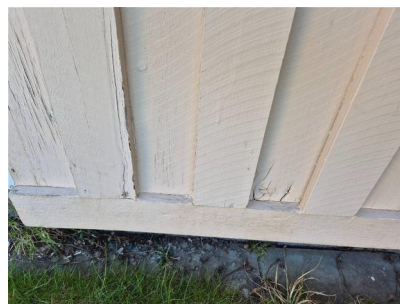
På garaget har enstaka panelbrädor mindre rötskador. Fasadpanelen är i behov av målning/underhåll.

Fasadbeklädnad och träkonstruktioner där målningsbehov finns riskerar att få fukt- och rötskador på grund av sämre vattenavvisande förmåga. För att öka livslängden på fasadbeklädnaden rekommenderas målning och underhåll. I samband med ommålning rekommenderas att de rötskadade panelbrädorna byts ut.

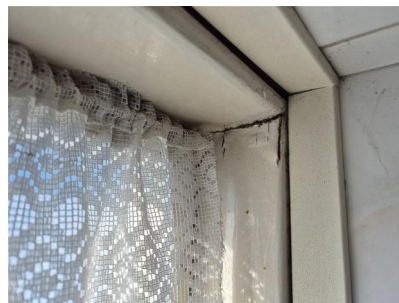
Takfönster har färgsläpp och torrsprickor.

Fönsterbågar och fönsterkarmar där målningsbehov finns riskerar att få fukt- och rötskador på grund av sämre vattenavvisande förmåga.

För att öka livslängden på fönster rekommenderas målning och underhåll.

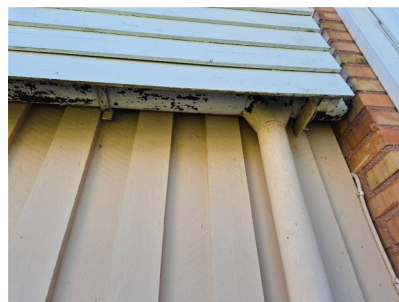
Inbyggda hängrännor och stuprör på garaget.

Eftersom vatten från taket avleds med inbyggda hängrännor/invändiga stuprör finns en ökad risk för fuktskador i omkringliggande konstruktioner. Vanliga orsaker till fuktskador är läckage i skarvar på hängrännor och stuprör eller igensatta takbrunnar.

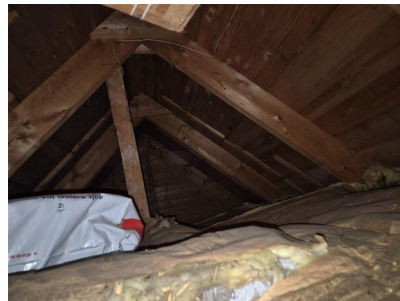
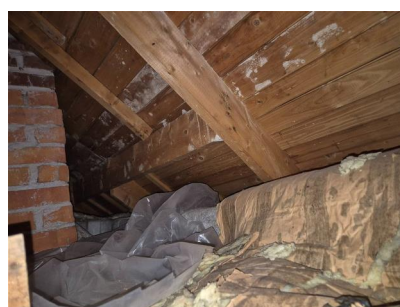
Vid kontroll av vinden uppmättes fuktvärden under kritisk fuktnivå för mikrobiell tillväxt och en normal lukt upplevdes. Fuktkvoten i underlagstak/takbjälkar uppmättes vid besiktningstillfället till ca 12 %. Detta värde varierar dock under året beroende på årstid och utomhusklimat.
