# Besiktningsprotokoll

Anticimex Försäkringsbesiktning i samarbete med Fastighetsbyrån

| Fastighetsbeteckning:<br>Fannbyn 1:104 | |

| Besiktningsdatum:<br>2025-04-02 | Protokollnummer:<br>68940482 |

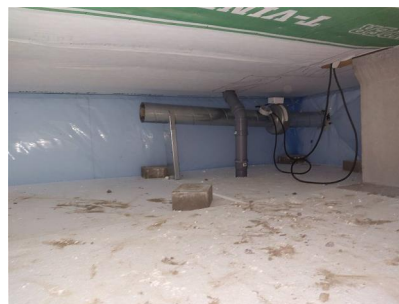
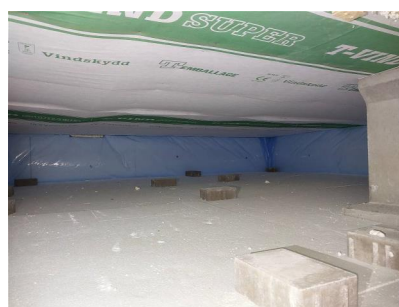
En varmgrund drabbas inte av fuktskador på samma sätt som en uteluftsventilerad krypgrund. Eftersom marken och grundmuren/-balken är isolerad och bostadsluft ventileras in i grunden kommer den hållas varm. En varmare grund ger ett torrare klimat. Det är därför viktigt att ventilationen mellan bostad och grundläggningen fungerar så att tillväxt av mikroorganismer undviks.

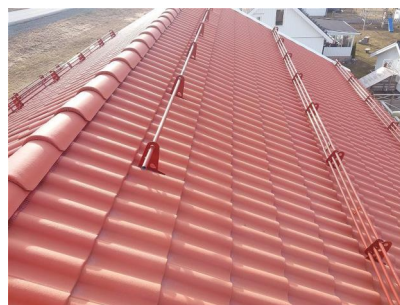
Inget att notera.

Taket är besiktat från taklucka och anliggande taksteg.

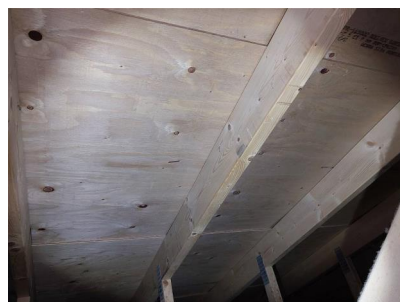
Taket är utfört med betongpannor och underlagstak av plywoodskivor

Med denna konstruktion är det extra viktigt att takpannorna är hela. Eftersom underlagstaket inte har en papp kan regn och snö tränga in genom eventuella otätheter.

Vid kontroll av vinden uppmättes fuktvärden under kritisk fuktnivå för mikrobiell tillväxt och en normal lukt upplevdes. Fuktkvoten i takbjälkar uppmättes till 12 %.

Se över taket regelbundet och byt eventuellt skadade pannor.

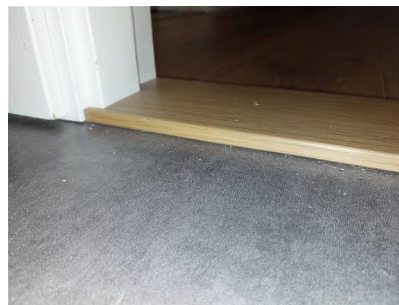
I tvättstugan noterades att golvmattan ej har uppvik mot tröskeln. Jag rekommenderar att man lägger en mjukfog mot tröskeln.

Mattuppvik mot tröskel finns ej.

Detta medför risk att vatten vid ett eventuellt läckage tränger in i angränsande konstruktioner och rum vilket i sin tur kan leda till fuktrelaterade skador.

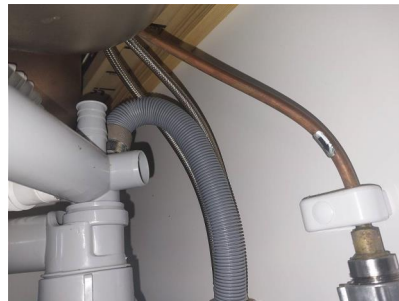
Upphängningsbygel saknas på avloppslang från diskmaskinen.

För att hindra brott på avloppsslang rekommenderas komplettering av upphängningsbygel.

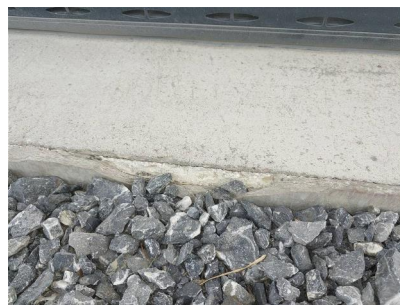
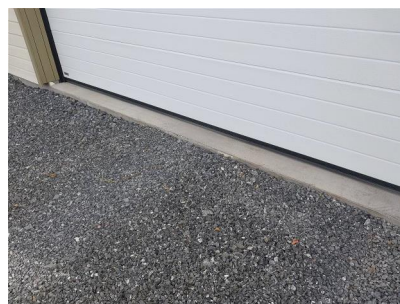
Tröskeljärn saknas.

Socketelement har skador.

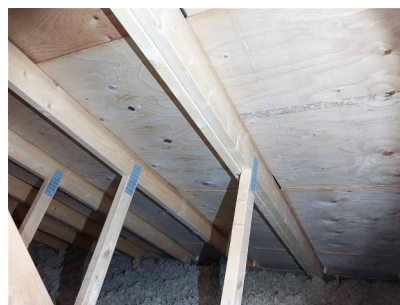
Taket är utfört med betongpannor och underlagstak av plywoodskivor

Med denna konstruktion är det extra viktigt att takpannorna är hela. Eftersom underlagstaket inte har en papp kan regn och snö tränga in genom eventuella otätheter.

Vid kontroll av vinden uppmättes fuktvärden under kritisk fuktnivå för mikrobiell tillväxt och en normal lukt upplevdes. Fuktkvoten i takbjälkar uppmättes till 13 %.

Se över taket regelbundet och byt eventuellt skadade pannor.
