Sätra 5:212

Bäckgatan 10C

| Besiktningsföretag | OBM Fuktteknik Gävleborg AB |

Byggnadsbeskrivning  
Enplanshus med källare i souterräng

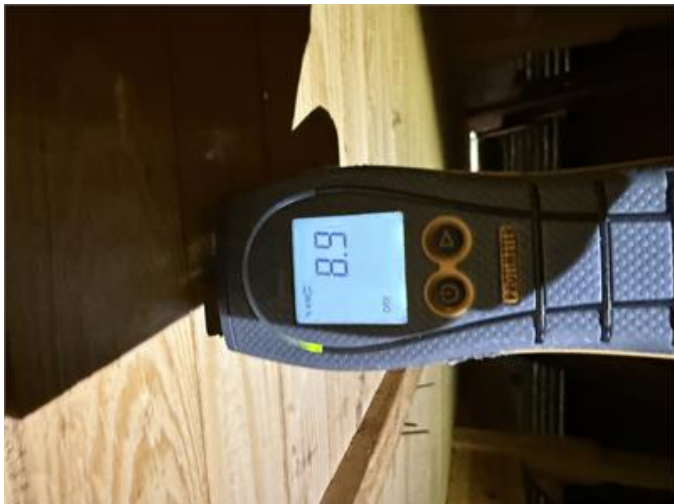
| Besiktningsresultat | | | | | |
|---|---|---|---|---|---|
| Vind | | X | | | Missfärgningar förekommer på underlagstaket runt genomföringar, vid fuktindikering noterades inga avvikelser vid besiktningsstillfället. Fastighetsägaren rekommenderas att hålla uppsikt för ev förändringar och ev se över och täta genomföringarna på taket. |
| | | X | | | Vid kontroll av vindskonstruktionen uppmättes fuktvärden under gränsvärdet för mikrobiell påväxt/tillväxt, se bilder/beskrivningar. |

Fuktkvoten uppmättes på vind i trä i yttertaket insida till 8,9% fuktkvot. Dessa värden kommer sannolikt att ändras med årstiden. Det kritiska gränsvärdet för mikrobiell tillväxt brukar anges till ca 17% fuktkvot (FK). Notera att stickprovsmässig undersökning är utförd.

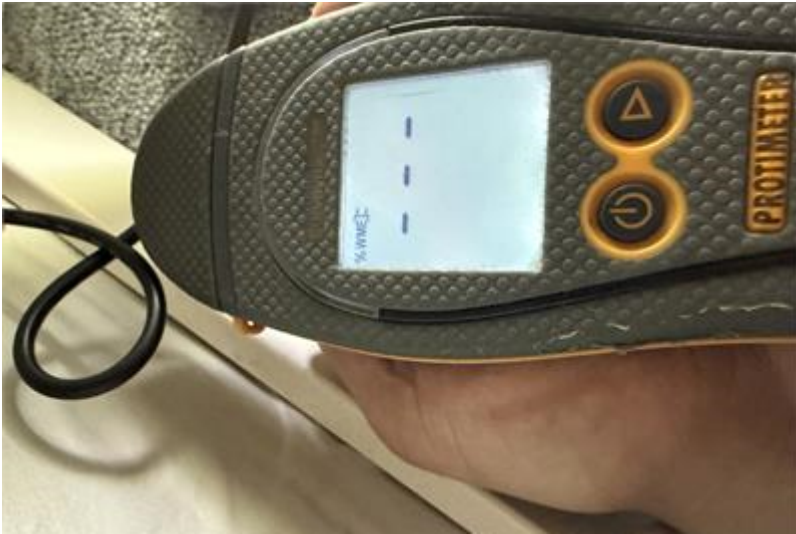
## Bilaga 1 för kontroll av valda konstruktioner

| Besiktningsresultat | | | | | |
|---|---|---|---|---|---|
| Sovrum 1 | | X | | | I provhål gjordes kontroll av väggkonstruktion, se bilaga. |

Det förekommer en utreglad vägg (sovrum 1) innanför motfyllda ytterväggar, vilket betecknas som en riskkonstruktion med avseende på fukt- och mikrobiella skador. Se även info på protokollets sida 9, Pos. 7. Se även bilaga för kontroll av konstruktion.

Vid kontroll av konstruktionen uppmättes fuktvärden under gränsvärdet (17%) för mikrobiell påväxt/tillväxt, se bilaga.

I provhål i den utreglade väggens träregel uppmättes fuktkvot till under 8% FK. Dessa värden kommer sannolikt att ändras med årstiden. Det kritiska gränsvärdet för mikrobiell tillväxt brukar anges till ca 17% fuktkvot (FK). Notera att stickprovsmässig undersökning är utförd. Se även kommentar/riskanalys.

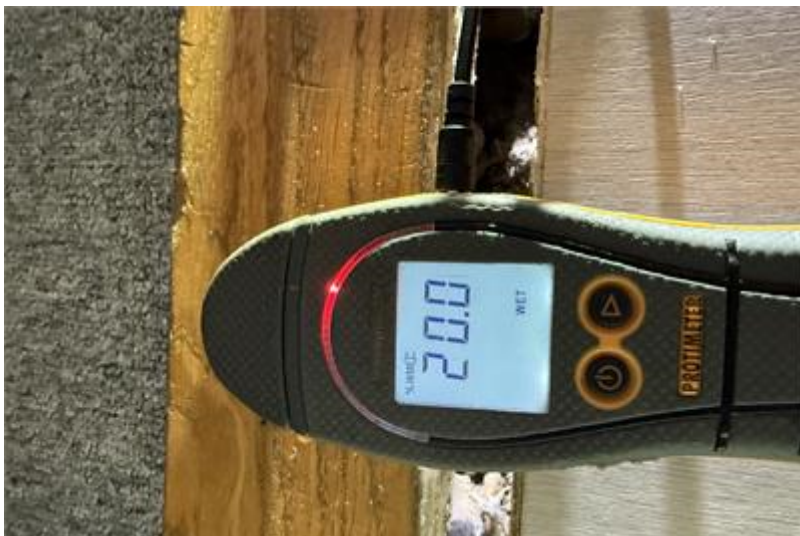
## Bilaga 2 för kontroll av valda konstruktioner

| Besiktningsresultat | | | | | |
|---|---|---|---|---|---|
| Hall/passage | | | X | | Under golvtröskel gjordes kontroll av golvkonstruktion, se bilaga. |

Huset har delvis uppreglade golv, vilket betecknas som riskkonstruktioner med avseende på fukt- och mikrobiella skador. Indikationer har erhållits att skador kan föreligga och det rekommenderas därför att en fortsatt teknisk undersökning utförs. Se även protokollets sida 9, Pos 9. Se även bilaga för kontroll av konstruktion.

Vid kontroll av konstruktionen uppmättes fuktvärden över gränsvärdet (17%) för mikrobiell påväxt/tillväxt, se bilaga.

I det uppreglade golvets träregel uppmättes fuktkvot till 20% FK. Dessa värden kommer sannolikt att ändras med årstiden. Det kritiska gränsvärdet för mikrobiell tillväxt brukar anges till ca 17% fuktkvot (FK). Notera att stickprovsmässig undersökning är utförd . Se även kommentar/riskanalys.

Det förekommer en avvikande organisk lukt som upplevs under tröskel i golvkonstruktionen.
