**Fastighetsuppgifter**

Norrbo 1:10

Bladmursvägen 71

| Besiktningsdatum | 2025-04-01 |

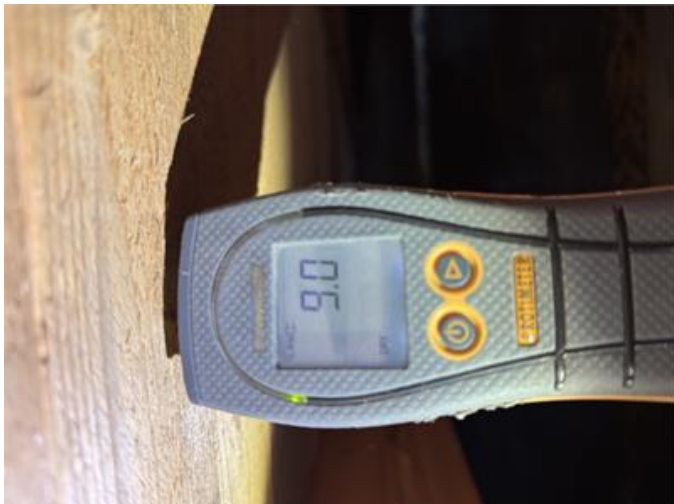
Fuktkvoten uppmättes på vind i trä i yttertaketets insida till 9% fuktkvot. Dessa värden kommer sannolikt att ändras med årstiden. Det kritiska gränsvärdet för mikrobiell tillväxt brukar anges till ca 17% fuktkvot (FK). Notera att stickprovsmässig undersökning är utförd.

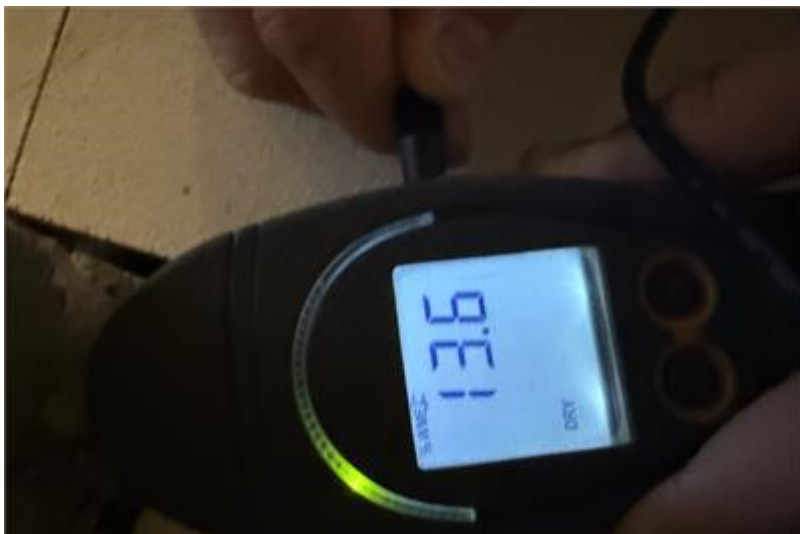
I provhål i det uppreglade golvet träregel uppmättes fuktkvot till 13,6 FK. Dessa värden kommer sannolikt att ändras med årstiden. Det kritiska gränsvärdet för mikrobiell tillväxt brukar anges till ca 17% fuktkvot (FK). Notera att stickprovsmässig undersökning är utförd . Se även kommentar/riskanalys.

Fuktätningen gjordes i en regel runt pelaren i mitten av rummet. Det noterades en avvikande organsikt lukt i isoleringen precis intill pelaren, detta upplevdes inte i övrig isolering som var åtkomlig och monterad på platonmattan.

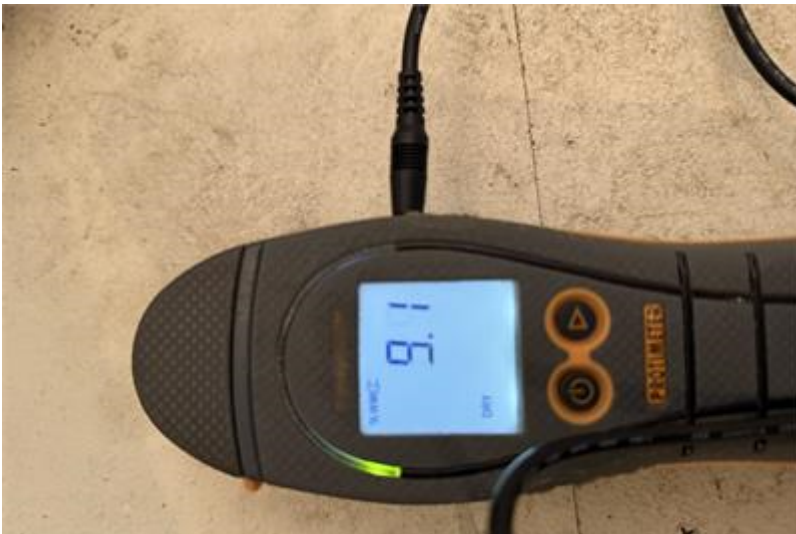
I provhål i den utreglade väggens träregel uppmättes fuktkvot till 9,1% FK. Dessa värden kommer sannolikt att ändras med årstiden. Det kritiska gränsvärdet för mikrobiell tillväxt brukar anges till ca 17% fuktkvot (FK). Notera att stickprovsmässig undersökning är utförd. Se även kommentar/riskanalys.
