**Fastighetsuppgifter**

Sätuna 3:206

Vallmostigen 4

| Besiktningsföretag | OBM Fuktteknik AB |

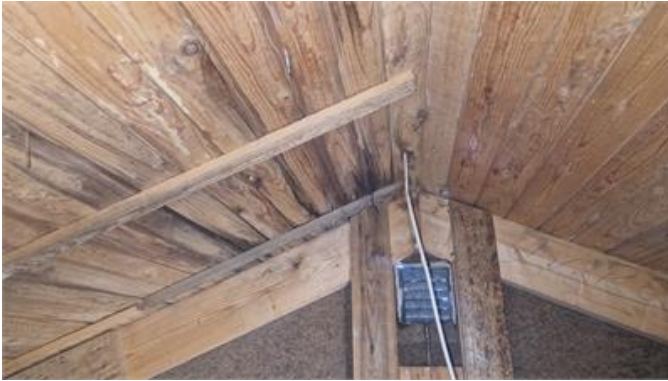
| Besiktningsresultat | | | | | |
|---|---|---|---|---|---|
| | | X | | | -Fuktfäckar förekommer på underlagstak, vilket bör kontrolleras regelbundet för att fastställa om åtgärdsbehov föreligger. (Uppkom sannolikt innan takbytet)<br>-Mikrobiell påväxt förekommer på underlagstakets undersida, se kommentar/riskanalys. (Är behandlad med fungicid 2010) |

**Vind-**Mikrobiell påväxt förekommer på yttertakets insida i begränsad omfattning. Det kan ej bedömas om detta är ett pågående problem eller av äldre ursprung. Yttertakets insida bör därför kontrolleras regelbundet, se även info på protokollets näst sista sida, pos. 3.

Bilden visar delar av vinden med fuktfläckar på underlagstaket

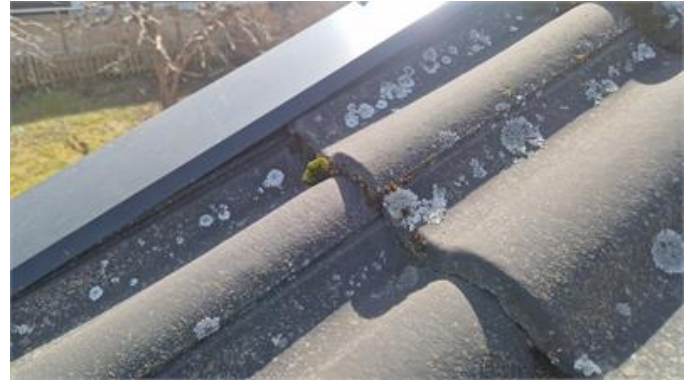
| Besiktningsresultat | | | | | |
|---|---|---|---|---|---|
| Tak | | X | | | -Det förekommer vindskivsplåt som täcker lite dåligt över takpannornas yttersta rad i erforderlig omfattning.<br>-Nocktätning saknas.<br>-Vindskivor har ett kommande underhållsbehov |

Bilden visar vattlist som täcker lite dåligt över tegelpannor

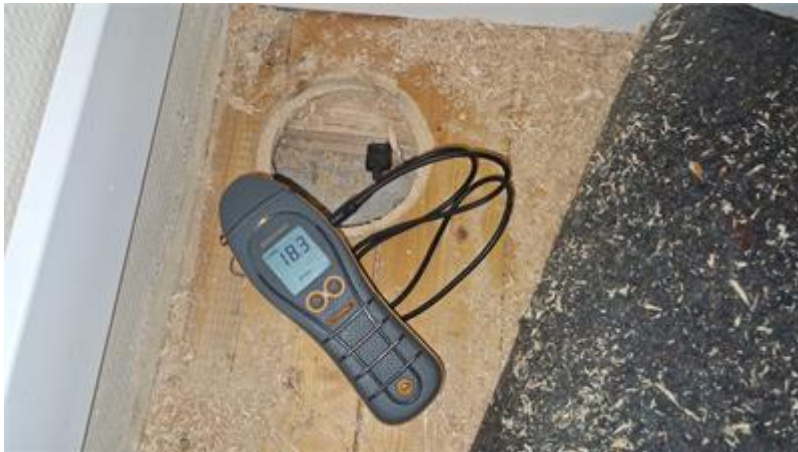
I provhål i golv förråd uppmättes fuktkvoten i träregel till ca 17-19% och relativ luftfuktighet i isoleringen till ca 74-76%

Notera att stickprovsmässig undersökning är utförd samt att mätvärden normalt sett kan variera över årstiderna. För att säkert fastställa konstruktionens kondition och dem något förhöjda fuktvärdena måste en mer omfattande undersökning utföras.
