# Besiktningsprotokoll

Anticimex Försäkringsbesiktning i samarbete med Fastighetsbyrån

| Fastighetsbeteckning:<br>Sprängaren 11 | |

| Besiktningsdatum:<br>2025-03-28 | Protokollnummer:<br>68917279 |

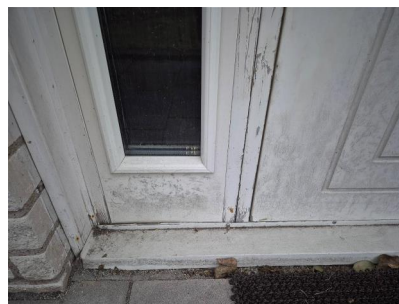
Dörr är i behov av målning/underhåll.

Dörrar där målningsbehov finns riskerar att få fukt- och rötskador på grund av sämre vattenavvisande förmåga.

För att öka livslängden på dörr rekommenderas målning och underhåll.

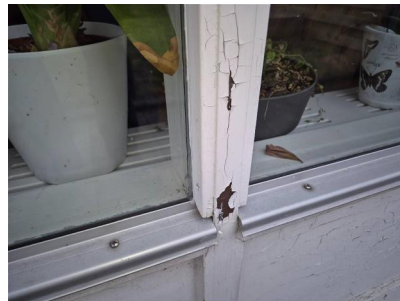
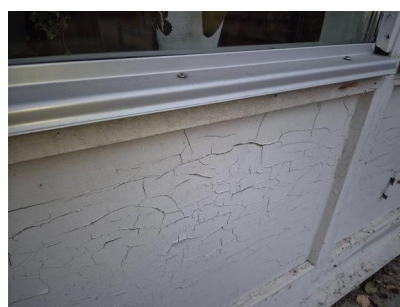
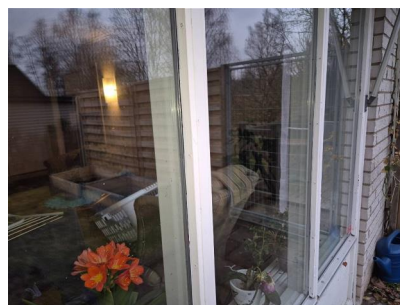
Äldre fönster har färgsläpp och torrsprickor.

Fönsterbågar och fönsterkarmar där målningsbehov finns riskerar att få fukt- och rötskador på grund av sämre vattenavvisande förmåga.

För att öka livslängden på fönster rekommenderas målning och underhåll.

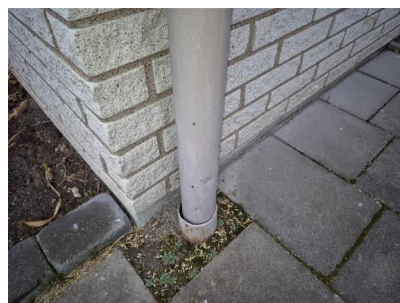
Lövsilar finns inte.

När det saknas lövsilar så finns det risk att det blir stopp i dagvattenledningen.

För att hindra stopp i dagvattenledningar rekommenderas komplettering av lövsilar.

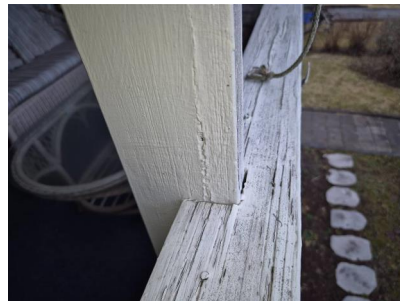
Balkongräcke och träkonstruktioner är i behov av målning/underhåll.

Balkongräcke och träkonstruktioner där målningsbehov finns riskerar att få fukt- och rötskador på grund av sämre vattenavvisande förmåga.

För att öka livslängden på balkongen rekommenderas målning och underhåll.

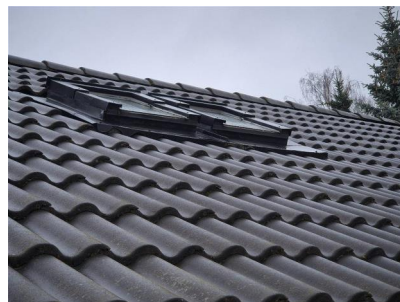
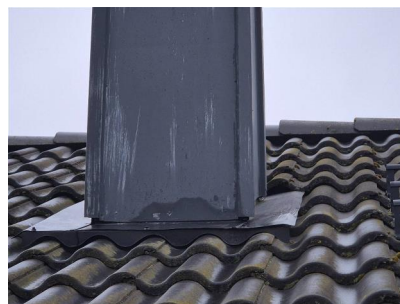
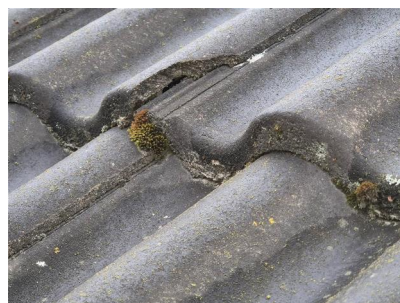
Husets takfönster är av äldre datum och bör finnas med i framtida renoveringsplaner.

Äldre takfönster och plåtdetaljer på taket som är bytt. (Årtal oklart)

- Någon enstaka takpanna som är skadad.
- Plåttak på garage har färgsläpp.

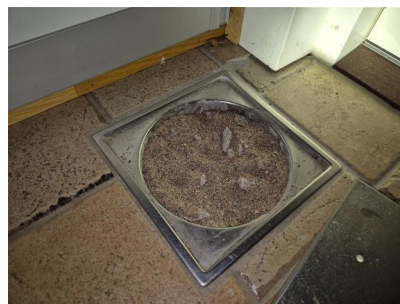
Sandfyllnad under klinker i entré.

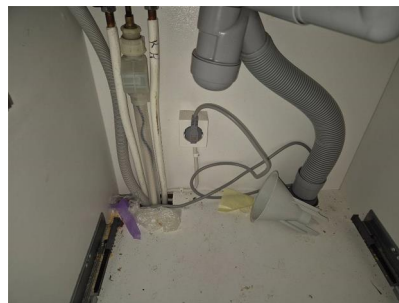
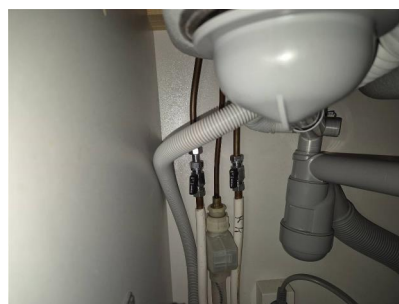
Fuktskydd saknas i diskbänksskåp och avloppsslangen saknar upphängningsbygel.

Utan fuktskydd är det svårt att upptäcka läckage från rörledningar. Vatten kan då tränga in i omkringliggande konstruktioner och orsaka fuktskador.

För att upptäcka eventuella läckage, installera ett fuktskydd.

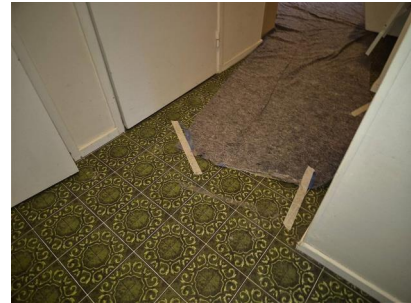
Limmad plastmatta finns på betongplattan.

På grund av naturlig fuktpåverkan från mark riskerar plastmattan att släppa från underlaget. Mattan och limmet kan också avge en kemisk lukt som sprids till boendemiljön.

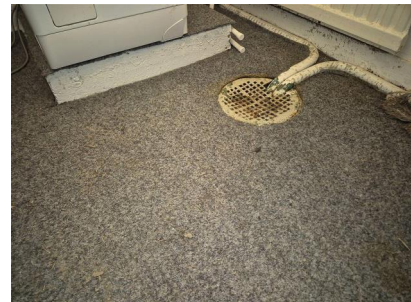
Fuktkänslig matta finns i utrymmet och en äldre gjutjärnsbrunn.

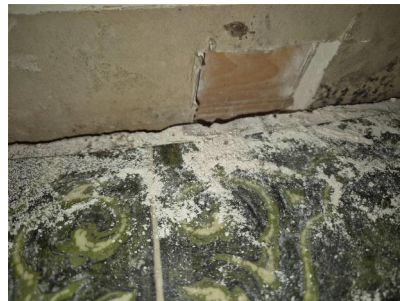
Vid kontroll av konstruktion uppmättes fuktvärden under kritisk nivå för mikrobiell tillväxt och normal lukt upplevdes.

Grundläggningen består av en betongplatta på mark utan underliggande isolering och med ytskikt dikt an betongen.

Fuktkvoten uppmättes till 8% i ytterväggssyll. Gränsvärdet för mikrobiell tillväxt är 17% FK.

Flytande golvkonstruktion och eventuella väggssyllar riskerar att drabbas av fuktskador på grund av naturlig fuktpåverkan om fuktskyddet är bristfälligt utfört alternativt saknas. Fuktvandring kan ske från marken genom betongen till organiskt material genom så kallad kapillärsugning och diffusion, vilket kan leda till skador med lukt av mikrobiell karaktär. Om väggssyllarna är tryckimpregnerade kan även en kemisk lukt förekomma.

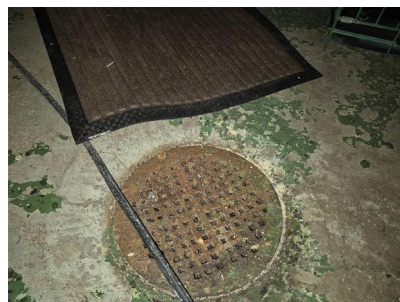
Gjutjärnsbrunnen är rostangripen.

Golvbrunn i pannrum/garage är i dåligt skick.

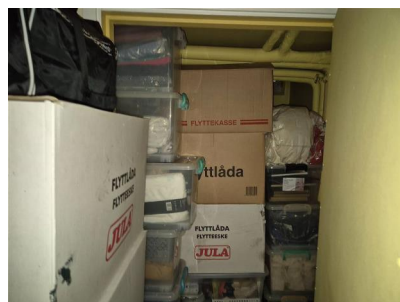
Utrymmet är belamrat.

Utrymmet kunde inte besiktigas då det är belamrat med lösöre.

Vi rekommenderar en kompletterande besiktning när utrymmet är tillgängligt.

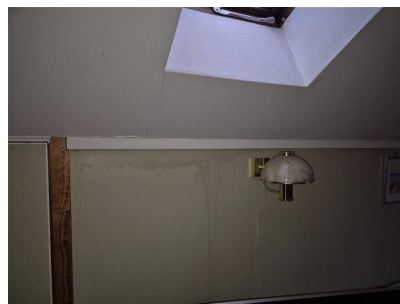
Äldre fuktfläck på vägg. enligt anhörig så var fönstret öppet vid ett tillfälle när det regnade. Inga Förhöjda fuktvärden noterades.

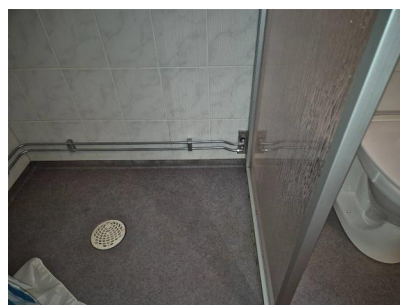
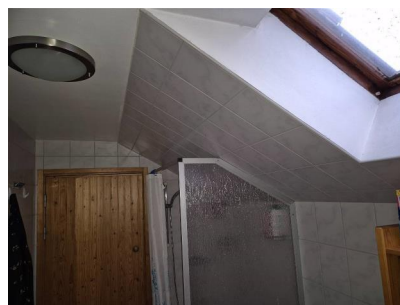
Rör genomföring finns i vägg i duschzon.

Rör genomföringar i väggen medför en ökad risk för att vatten tränger in i omkringliggande konstruktioner och orsakar fuktskador.
