# Besiktningsprotokoll

Anticimex Försäkringsbesiktning i samarbete med Fastighetsbyrån

| Fastighetsadress:<br>Bruksgatan 8 | |

| Besiktningsdatum:<br>2024-10-17 | Protokollnummer:<br>68574776 |

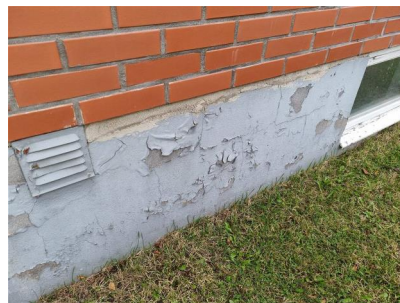
Puts och färgsläpp finns på sockel

Detta bedöms inte ha lett till bakomliggande skador.

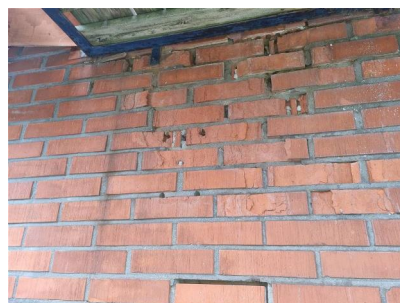
Frostsprängning finns i tegelfasaden.

Frostsprängda fasader kan orsaka fuktskador i bakomliggande konstruktioner.

Vi rekommenderar en fördjupad undersökning för att bedöma orsak och omfattning.

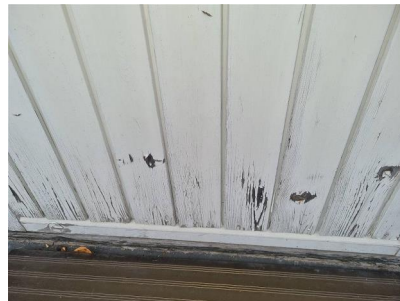
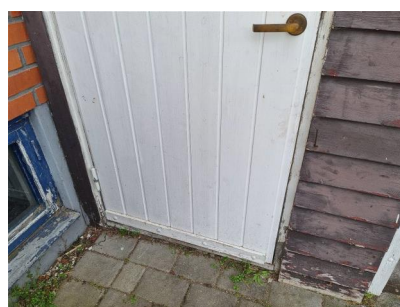
Dörr är i behov av målning/underhåll.

Dörrar där målningsbehov finns riskerar att få fukt- och rötskador på grund av sämre vattenavvisande förmåga.

För att öka livslängden på dörr rekommenderas målning och underhåll.

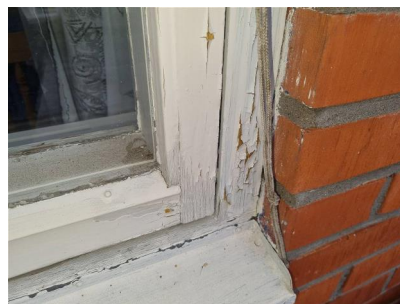
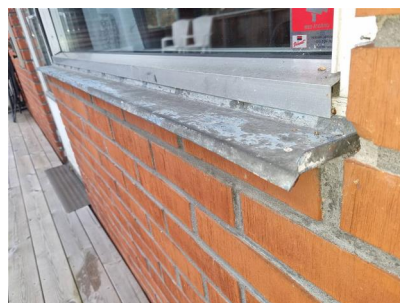
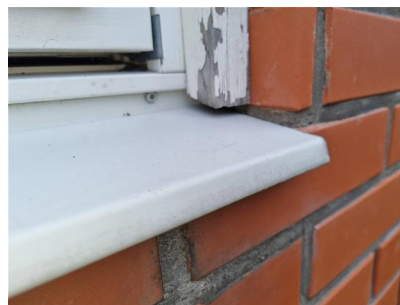
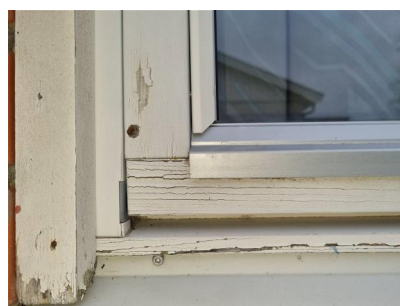
Fönster har färgsläpp och torrsprickor.

- Fönsterbleck lutar mot fönster vid altan.
- Fönsterbleck saknar uppvik, risk att vatten tränger in i konstruktionen. (se bild)

Fönsterbågar och fönsterkarmar där målningsbehov finns riskerar att få fukt- och rötskador på grund av sämre vattenavvisande förmåga.

För att öka livslängden på fönster rekommenderas målning och underhåll.

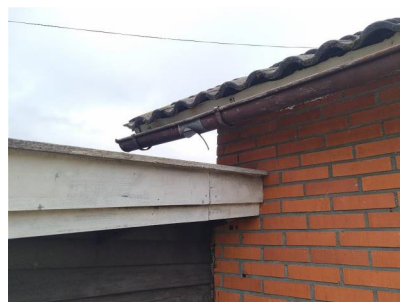
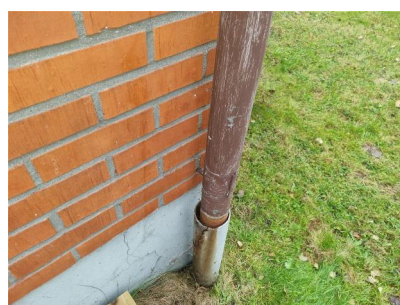
- Lövsilar finns inte.  
- Stuprör saknas på baksidan vid garagetak.

När det saknas lövsilar så finns det risk att det blir stopp i dagvattenledningen.

För att hindra stopp i dagvattenledningar rekommenderas komplettering av lövsilar.

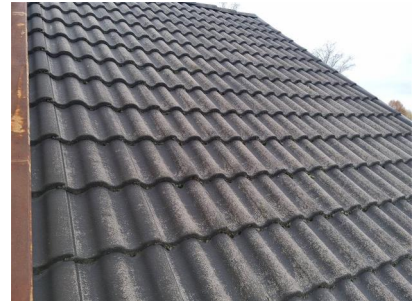
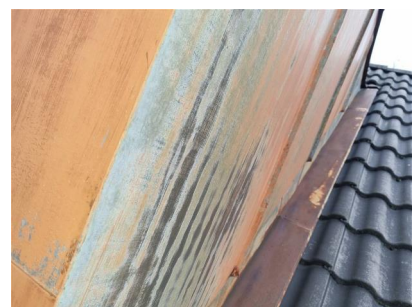
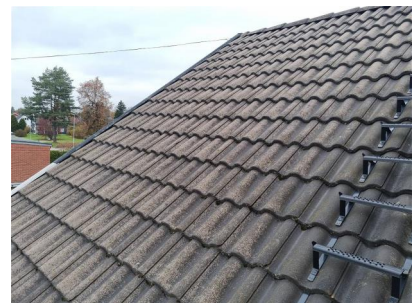
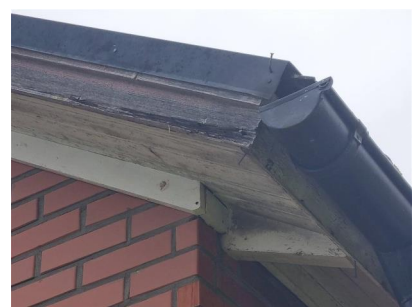
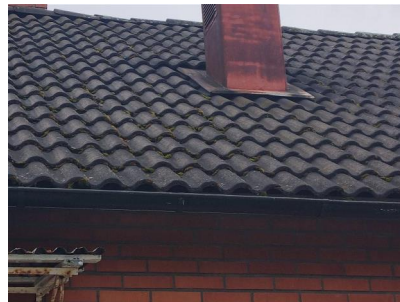
Yttertaket är äldre.

- Äldre plåtbeklädnad på takkupa.
- Vindskivor har underhållsbehov.

Takpannor, plåtdetaljer och underlagstak har enligt vår bedömning en begränsad livslängd. Eftersom husets taktäckning är äldre har det ett minskat motstånd mot vatteninträngning. Detta i sin tur kan leda till fuktskador på träläkt och vidare ner i underliggande konstruktioner.

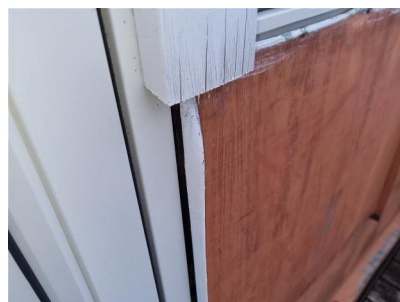
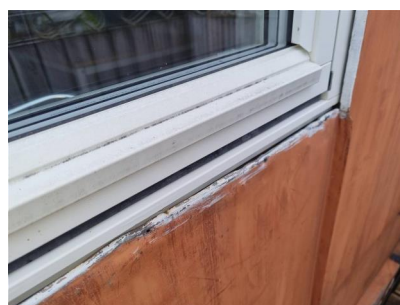
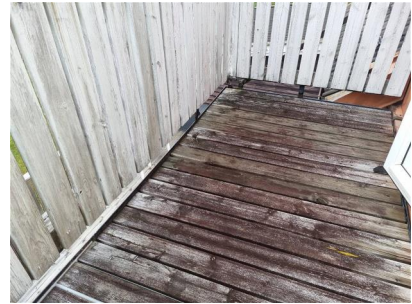
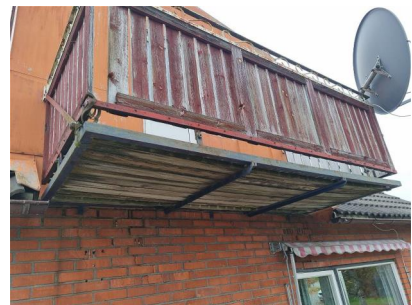
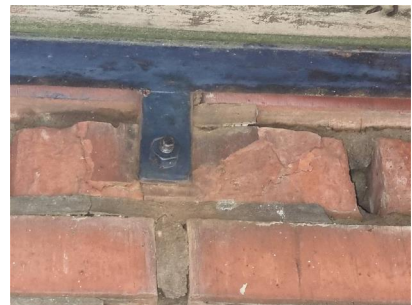
Plåtbeklädnad på takkupa har glipor mot balkongdörr och fönster.  
- Frostsprängningar i tegel vid infästning av balkong.  
Rekommenderar att man kontaktar en fackman för att kontrollera omfattning och orsak till dessa noteringar.

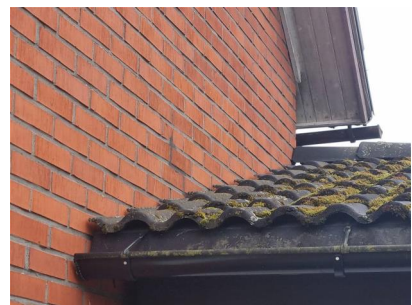
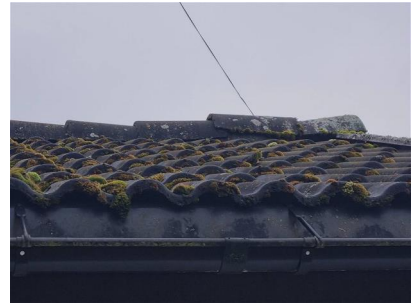
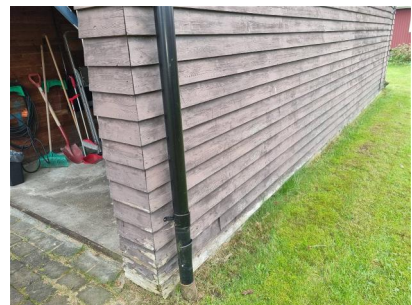
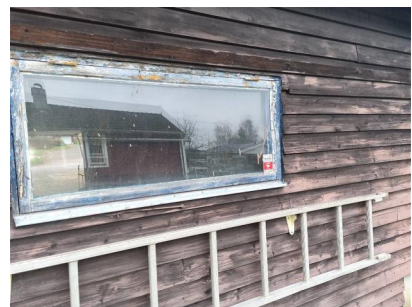
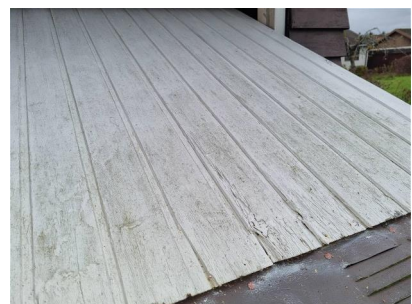
Fasad och övriga trädetaljer har underhållsbehov.  
- Ståndskiveplåt saknas mot husvägg.  
- Mossa finns på äldre takpannor.

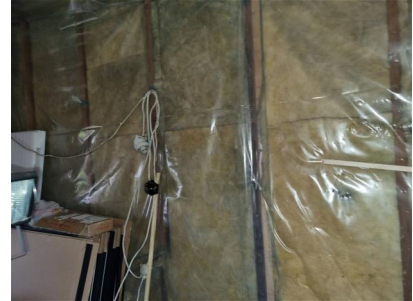
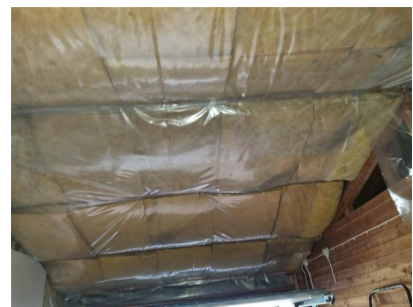
Garaget är ej färdigställt invändigt. Saknas beklädnad i tak och på delar av vägg.

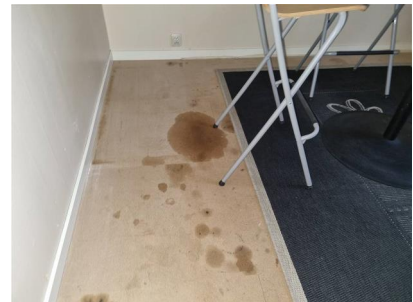
Fläckar på spångolv. Inga förhöjda fuktvärden noterades vid besiktningen.

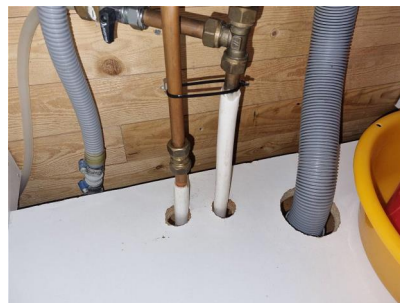
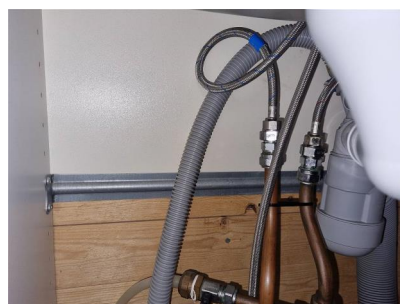
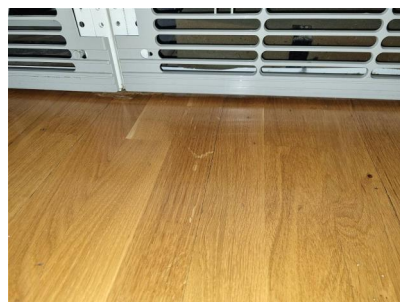
Fuktskydd saknas i diskbänksskåp och under vitvaror samt diskmaskinsslangen saknar upphängningsbygel.

Utan fuktskydd är det svårt att upptäcka läckage från rörledningar. Vatten kan då tränga in i omkringliggande konstruktioner och orsaka fuktskador.

För att upptäcka eventuella läckage, installera ett fuktskydd.

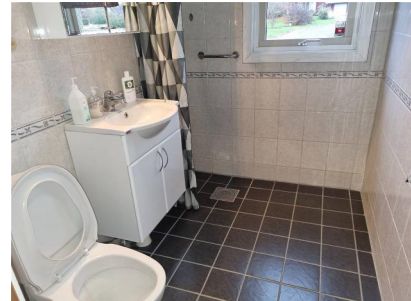
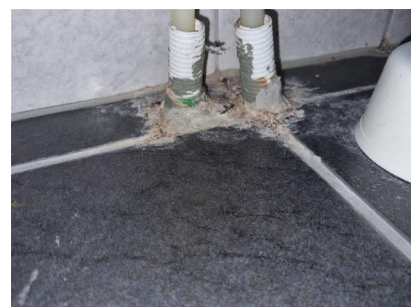
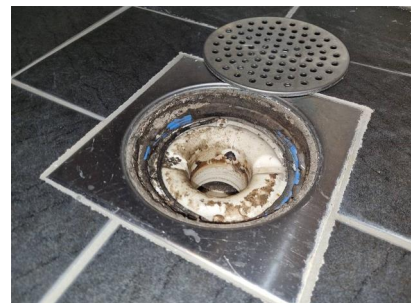
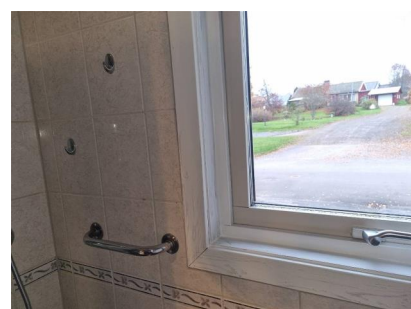
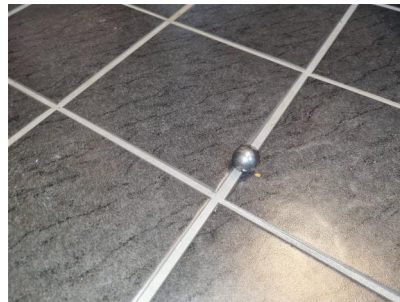
Rör genomföring finns i golv.

- Går ej att bedöma tätskikt vid golvbrunn, då golvbrunn ej är rengjord och det förekommer fix och bruk ner mot klämring.
- Fönster är placerat i duschzon.
- Bomljud förekommer i klinkergolv.

Rör genomföringar i golv medför en ökad risk för att vatten tränger ner i omkringliggande konstruktioner och orsakar fuktskador.

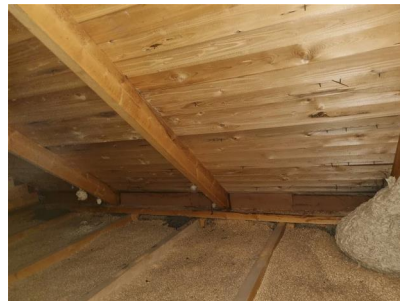
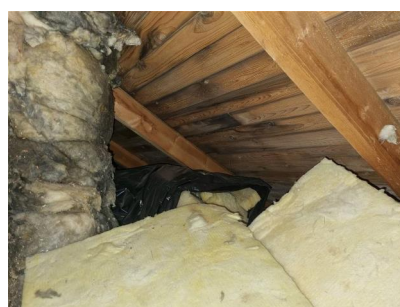
Inget att notera på 2 av tre sidovindar. Den tredje har ej besiktats då luckan ej gick att öppna.

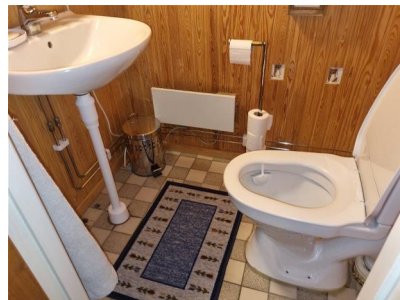
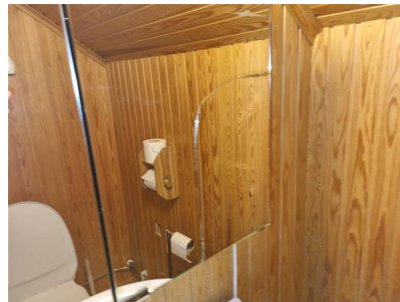
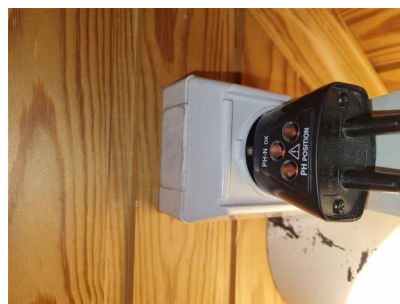
Våutrymmet har äldre yt-/tätskikt.

- Spricka i spegel förekommer.
- Felkopplat i eluttag ,kontakta elektriker för åtgärd.

Eftersom funktionen, som innebär att ytskiktet/tätskiktet ska vara vattentätt, kan vara nedsatt finns en ökad risk att vatten tränger igenom ytskiktet/tätskiktet med vattenskador i omkringliggande konstruktioner som följd.

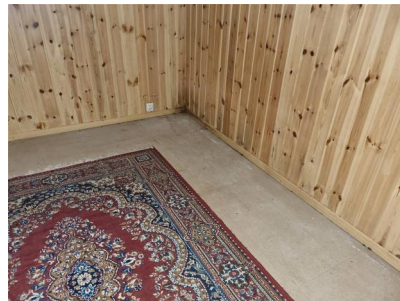
Vid fuktindikering i golv och vägg uppmättes fuktvärden över kritisk nivå för mikrobiell tillväxt och normal lukt upplevdes.

Grundläggningen bedöms bestå av en betongplatta på mark utan underliggande isolering och med ett uppreglat isolerat golv dikt an betongen. Denna konstruktion får ofta skador på grund av naturlig fuktvandring. Det gäller även påreglade väggar i utrymmet. Fuktkvoten uppmättes till 21 % på golv och 20% i vägghpanel. . Gränsvärdet för mikrobiell tillväxt är 17% FK.

Vi rekommenderar en fördjupad undersökning för att bedöma orsak och omfattning. Det är viktigt att tänka på att denna rekommendation om fördjupad undersökning gäller hela utrymmet.

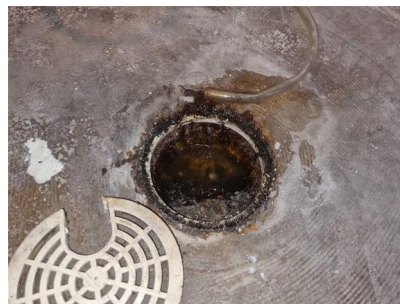
Gjutjärnsbrunnar är rostangripen.

Golvbrunn i pannrum/garage är i dåligt skick.

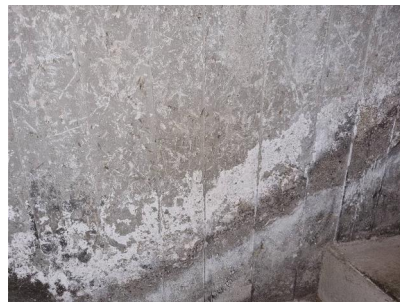
Saltavfällningar förekommer vid källartrapp.
