# Besiktningsprotokoll

Anticimex Försäkringsbesiktning i samarbete med Fastighetsbyrån

| Fastighetsadress:<br>Grimstad Gamla Skolan 1 | |

| Besiktningsdatum:<br>2025-03-31 | Protokollnummer:<br>68930100 |

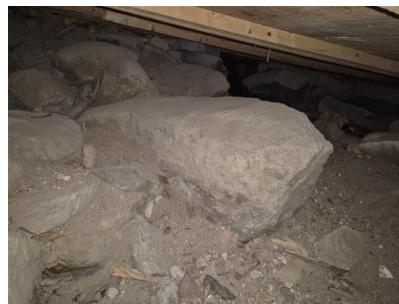
Krypgrunden är ej besiktningsbar på grund av den låga höjden i utrymmet.

Krypgrund är en riskkonstruktion.

Uteluftsventilerade krypgrunder med bjälklag av organiskt material har ofta fuktskador på grund av naturlig fuktpåverkan. Detta kan resultera i mikrobiella skador (angrepp av mikroorganismer) och, i värsta fall, rötskador. Mikrobiell lukt kan då spridas till boendemiljön.

Vid kontroll av konstruktionen i krypgrund uppmättes fuktvärden under kritisk fuktnivå för mikrobiell tillväxt.

Fuktkvoten uppmättes vid inspektionsluckan till ca 14 %.  
Detta värde varierar dock under året beroende på årstid och utomhusklimat.  
Risk för mikrobiell tillväxt föreligger om fuktkvoten överstiger 17 %.

Om det finns möjlighet att bereda tillträde till utrymmet så rekommenderar jag en fördjupad undersökning av krypgrunden för att ta reda på om skador finns och bedöma orsak och omfattning.

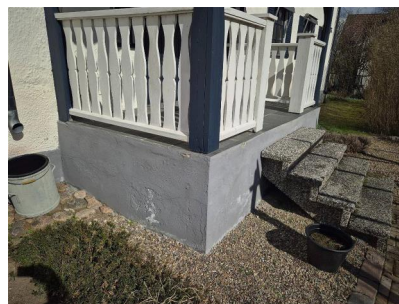
Färg och putssläpp förekommer ställvis i mindre omfattning av betongkonstruktionen.

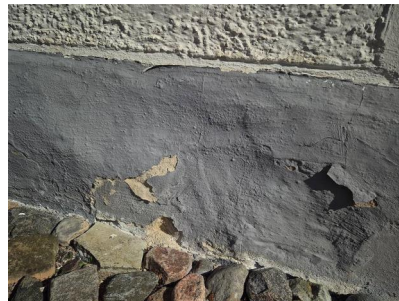
Färg och putssläpp förekommer ställvis.

Dessa bedöms inte ha lett till bakomliggande skador.

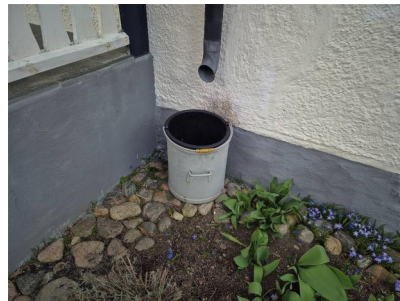
Några stuprör avslutas nära husliv.

Stuprör som avslutas intill husliv (ovan mark) kan medföra en ökad fuktbelastning på grundmur/sockel med fuktrelaterade skador som följd.

Rekommenderar att se över möjligheten att leda vatten längre ut från huset.

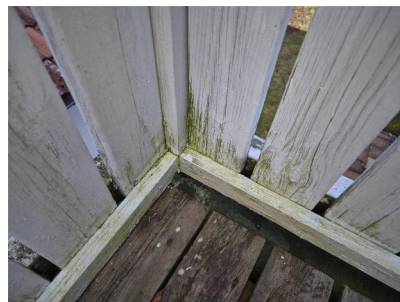
Balkongräcke har ett behov av rengöring då algpåväxter förekommer.

Plåttak under trätrall är ej besiktningsbart.

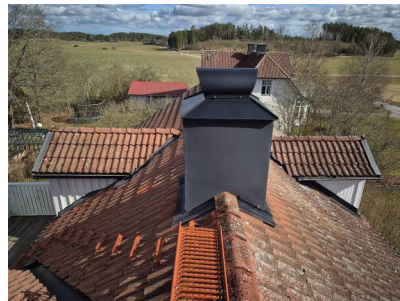
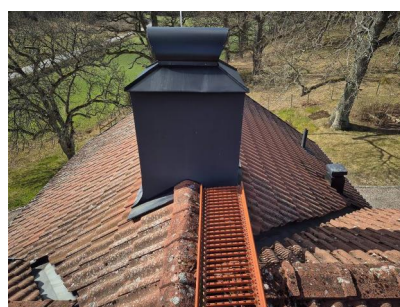
Yttertaketets betongpannor är äldre mot södersidan (vid besiktningstillfället fanns ingen uppgift om takets ålder).

Takpannor har enligt vår bedömning en begränsad livslängd. Eftersom husets taktäckning är äldre har det ett minskat motstånd mot vatteninträngning. Detta i sin tur kan leda till fuktskador på träläkt och vidare ner i underliggande konstruktioner.

Läkt, underlagspapp och plåtdetaljer är från 2009 när den norra sidans tak gicks igenom. Betongpannor på den södra sidan blev kontrollerade vid den tiden.

- Nockbandstätning finns ej.
- Mossa förekommer i mindre utsträckning.
- Spik pånockpannor har "vandrat" upp.

Taket besiktades från takstegen och takplatån.

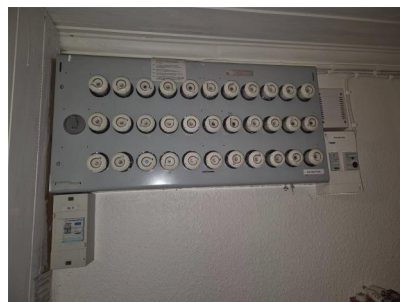
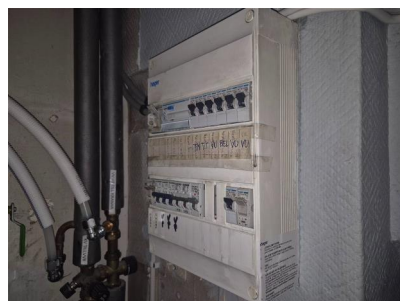
Jordfelsbrytare finns installerad och betjänar endast delar av huset.

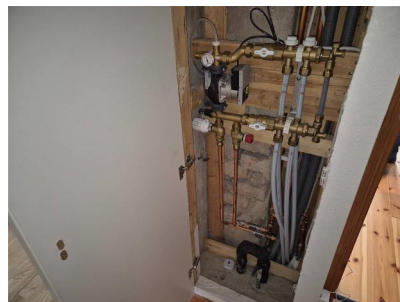
Golvvärmefördelare finns i utrymmet.

Ett vattenlarm med en högljud larmsignal finns installerat och en läckut som mynnar ut mot kökets ena diskbänksskåp där en mindre hink finns placerad.

Rekommenderar att det fortsättningsvis bereds tillträde för regelbunden kontroll av utrymmet avseende rör och kopplingars täthet då utrymmet ej är vattentätt.

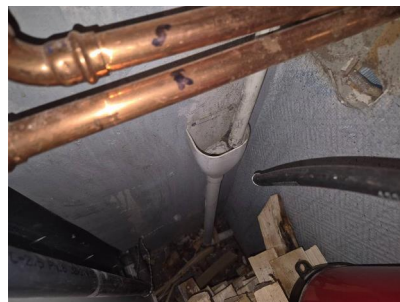
Golvbrunn finns inte i utrymmet.

I denna typ av utrymme bör en golvbrunn finnas. Avsaknaden utgör en ökad risk för fuktskador i omkringliggande konstruktioner.

Avloppsvatten från tvättmaskinen leds till den angränsande toalettutrymmets handfatsrör.

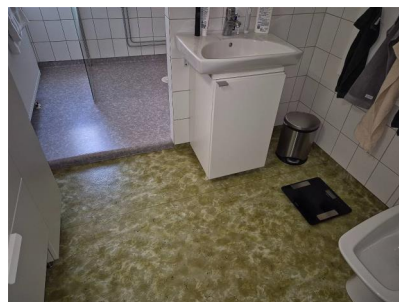
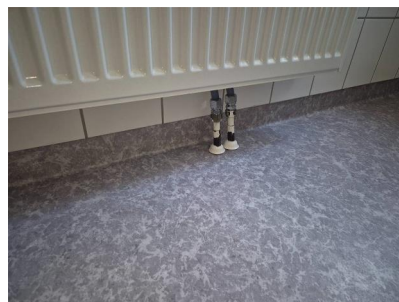
Där wc stol och handfat är placerat har våtutrymmet ett äldre yt-/tätskikt.

Eftersom funktionen, som innebär att ytskiktet/tätskiktet ska vara vattentätt, kan vara nedsatt finns en ökad risk att vatten tränger igenom ytskiktet/tätskiktet med vattenskador i omkringliggande konstruktioner som följd.

Mot den nya delen av våtutrymmet förekommer det en duschsockel som är stängd.

Vid ett eventuellt vattenläckage kan vattnet ej rinna mot golvbrunnen.

Rör genomföring i golv finns i denna nya delen av utrymmet.

Rör genomföringar i golv kan medföra en ökad risk för att vatten tränger ner i omkringliggande konstruktioner och orsakar fuktskador.

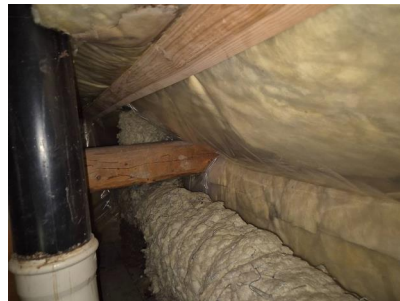
Luckor till utrymmet finns i våtutrymmet.

Fuktindikering utfördes stickvis utan anmärkning.

FTX system finns installerat i det isolerade utrymmet.

Besiktningen utfördes från luckan.

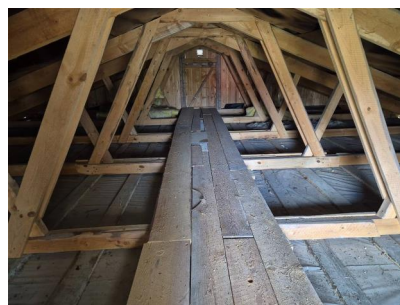
Utvändig lucka.

Vid kontroll av vinden uppmättes fuktvärden under kritisk fuktnivå för mikrobiell tillväxt.

Fuktkvoten i underlagstak/takbjälkar uppmättes vid besiktningstillfället till ca 12 %.

Detta värde varierar dock under året beroende på årstid och utomhusklimat.

Risk för mikrobiell tillväxt föreligger om fuktkvoten överstiger 17 %.

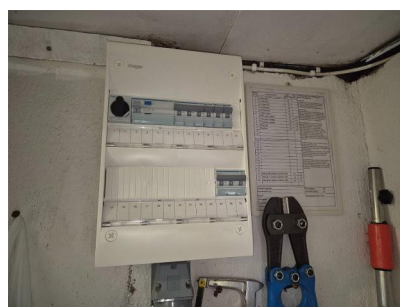
Jordfelsbrytare finns vid el-centalen.
