# Besiktningsprotokoll

Anticimex Försäkringsbesiktning i samarbete med Fastighetsbyrån

| Fastighetsadress:<br>Sjögaslättsvägen 11 | |

| Besiktningsdatum:<br>2025-04-03 | Protokollnummer:<br>68938656 |

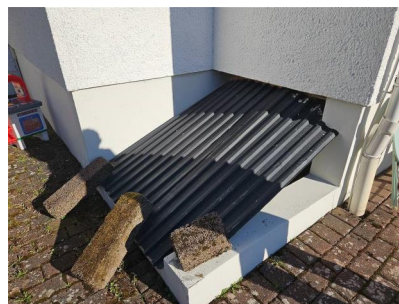
Den utvändiga källarnedgången täcks med ett provisoriskt tak. Så länge som källarnedgången skyddas minskar detta risken för att vatten tränger in i källaren.

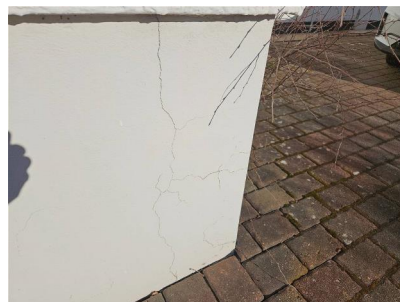
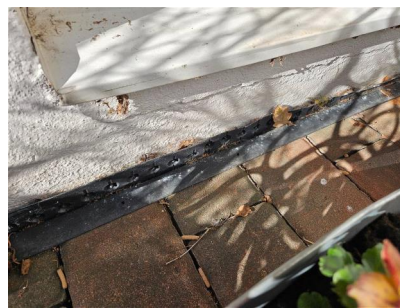
Det förekommer mindre sprickor i sockelns puts, vilket i sig kan leda till att fler sprickor och skador uppstår i putsen på grund av en sämre vattenavvisande förmåga.

Delar av det utvändiga fuktskyddet ligger oskyddat ovan mark och att anslutningslist saknas delvis.

Risk finns att det utvändiga fuktskyddet skadas och funktionen försämras.

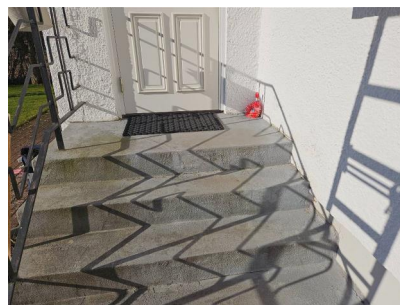
De utvändiga trapporna är vidgjutna mot husets grundmurar.

Detta medför en ökad fuktbelastning för kringliggande konstruktioner vilket kan leda till fuktrelaterade skador.

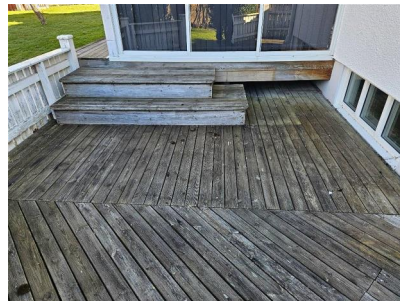
Altanen är i behov av tvätt/underhåll där vissa brädor på räcket har rötskador och behöver bytas ut.

Träkonstruktioner där målningsbehov finns riskerar att få fukt- och rötskador på grund av sämre vattenavvisande förmåga, vilket till viss del redan skett.

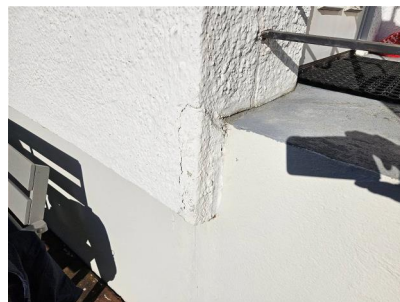
Det finns flertalet sprickor och mindre skador i putsen lokalt,

Detta medför en ökad risk för fuktrelaterade skador på fasad och bakomliggande konstruktioner.

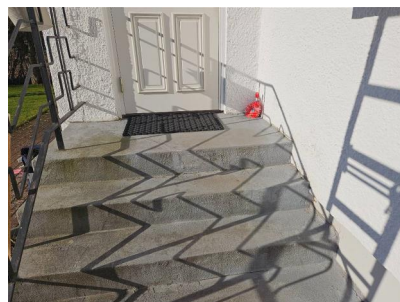
- Det finns otätheter mellan tröskelbleck och entrétrappan vid entrédörren.
- Garageportar, entrédörr och balkongdörr är i behov av underhåll.
- Balkongdörrens isolerglas är punkterat och behöver bytas ut.

Otätheter och Dörrar/portar i behov av underhåll löper ökad risk för att få fukt- och rötskador på grund av sämre vattenavvisande förmåga.

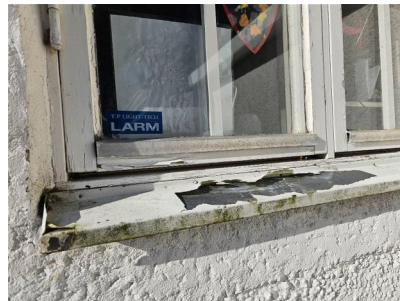
Vissa fönster är i behov av målning/underhåll där enstaka fönster är i sämre skick och bör renoveras alternativt bytas ut.

Fönsterbågar och fönsterkarmar där målningsbehov finns riskerar att få fukt- och rötskador på grund av sämre vattenavvisande förmåga, vilket till viss del redan skett.

Vidare noterades att vissa fönster har äldre isolerglas, vilka innebär en ökad risk för att kondens/missfärgningar uppstår mellan glasen, vilket redan skett vid balkongdörrens isolerglas. För att öka livslängden på fönster rekommenderas målning och underhåll.

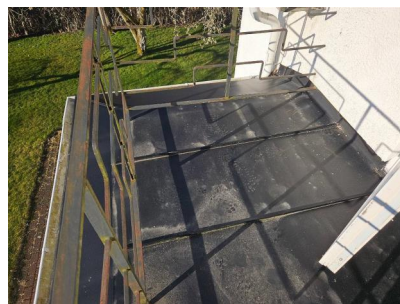
Vid balkongens takläggning som består av bandtäktplåt noterades aningen sämre lutning än vad som rekommenderas.

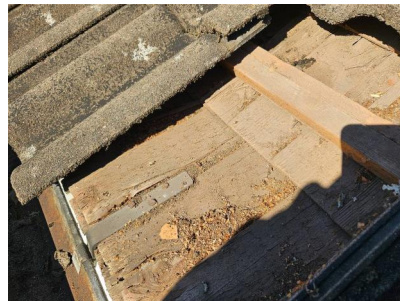
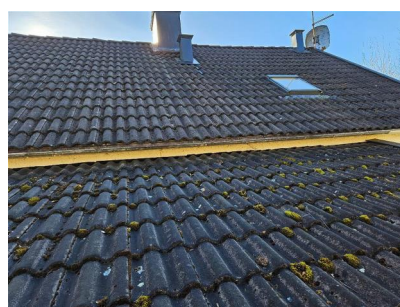
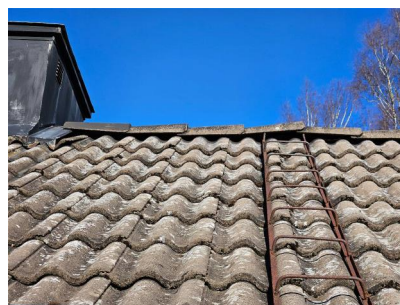
Yttertaket är äldre och delar av underlagstaket består av ett äldre spån/sticketak.

Med denna yttertak-konstruktion är det extra viktigt att takpannorna är hela. Eftersom underlagstaket inte har en papp kan regn och snö som tränger in genom otätheter leta till fuktskador i underliggande konstruktion.

Vid besiktning av yttertaken på huset, garagedelen och uterummet noterades flera brister som talar för att takläggningen inte är fackmässigt utförd, som t.ex. följande:

- Skorstenens plåtarbeten sluter inte tätt mot takpannorna och väderskydd saknas.
- Garagedelens takkupa har längre lutning än vad som rekommenderas för skruvad takplåt.
- Det finns ingennocktätning och lokala nockpannor ligger inte i sitt rätta läge.
- Vid uterummets takläggning finns bakfall på underlagstaket och det finns otätheter och skador på underlagspappen i samma område.
- Mosspåväxt förekommer på takpannorna

Kontakta en takläggare för att kontrollera taken i sin helhet för bedömning av lämpliga åtgärder. I samband med detta bör underliggande konstruktioner kontrolleras efter eventuella följdskador.

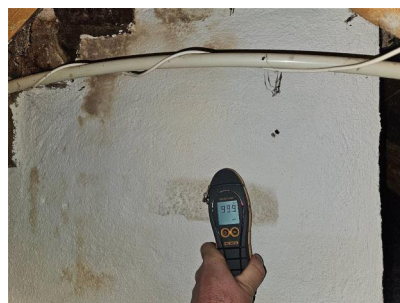
Vid husets nockvind noterades lokala fuktfläckar på underlagstaket kring takgenomföringarna.

Vid fuktmätning i området kring fläckarna noterades inga förhöjda fuktvärden men vid fuktindikering på murstocken som har fuktgenomslag noterades förhöjda indikationer som talar för att skorsketens plåtarbeten inte håller tätt.

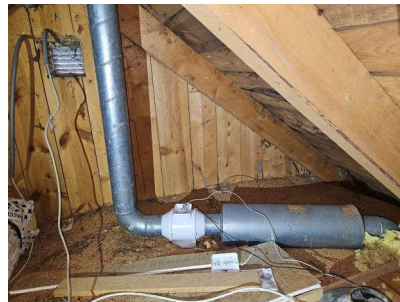
Vidare noterades att frånluftskanalerna på vinden inte är isolerade samt att kanalfälten inte är i bruk.

Avsaknaden av isolering medför en ökad risk för att kondens läckage uppstår vilket kan leda till fuktskador i underliggande konstruktionen. Sett till att fälten inte är i bruk innebär detta även risk för mikrobiella skador på husets vindsutrymmen då fukt från boendemiljön inte ventileras bort.

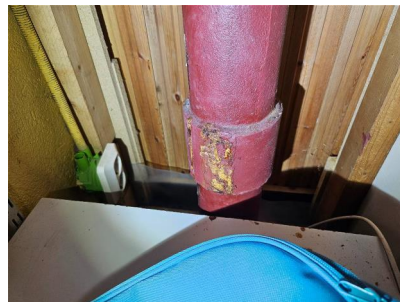
Delar av husets avloppssystem består av äldre gjutjärnsstammar och rostangripna brunnar, där det från utrymmet under källartrappan noterades synliga rostangrepp på utsidan av vissa delar av stammarna.

Kontakta en rörläggare för att kontrollera och byta ut äldre stammar och brunnar. Förslagsvis görs detta i samband med framtida renoveringar.

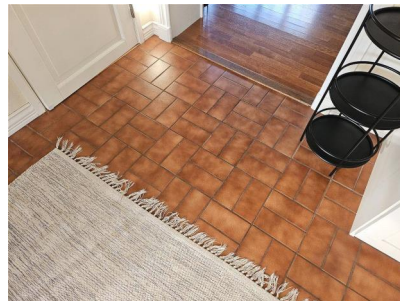
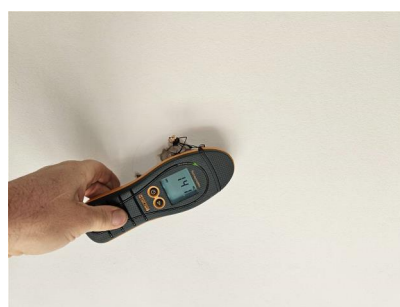
Flera klinkerplattor har släppt från underlaget vilket uppmärksammades genom "Bom-ljud".

Detta har troligtvis orsakats av brister i underarbetet vilket i sig inte bedöms kunna leda till skada men istället innebär en ökad risk för att lösa plattor spricker vid hård belastning.

Vidare noterades en lokal fuktfläkt vid innertaket under balkongen. Vid fuktmätning i fläcken uppgavs inga förhöjda fuktvärden.

Detta bedöms som äldre fuktfläck och efter åtgärder vid balkongdörrens tröskel har det inte läckt ytterligare.

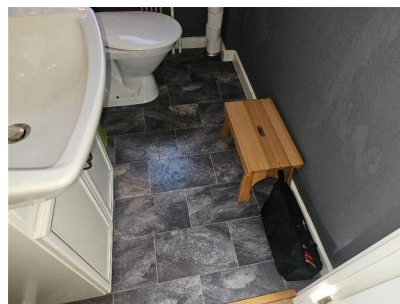
Utrymmet är av äldre standard där plastmatta inte har något uppvikt mot väggarna.

Vid framtida renovering bör utrymmet anpassa efter gällande branschregler för att lättare kunna upptäcka eventuell läckage.

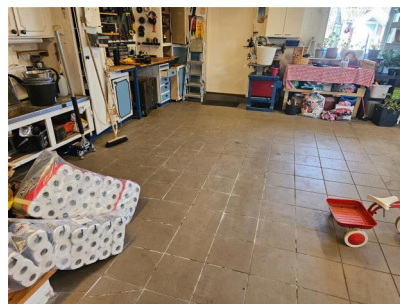
Garagedelens grundläggning består av en oisolerad platta på mark med förhöjda väggssocklar av lättklinkerblock där den ovanliggande träregelstomme försetts sylpapp som fuktskydd detta gör att grundläggningen kan ses som fuktsäker.

Utrymmets vattenkastare är trasig och behöver bytas ut. Vid fuktindikering i området kring utkastaren noterades dock inga avvikande värden eller tecken på kritiska följdskador.

- Klinkerplattor som släppt och trasiga.
- Fallskydd saknas i trappan till övervåningen.

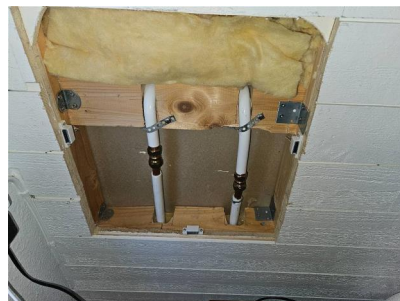
Rörslits med tappvattenskopplingar saknar vattentät botten och läckageindikering.

En rörslits ska ha en vattentät botten och vara försedd med skvallerrör. När det saknas ökar risken för att ett läckage inte upptäcks i tid. Det kan leda till fuktskador i omkringliggande konstruktioner.

Förslagsvis monteras ett vattenalarm.

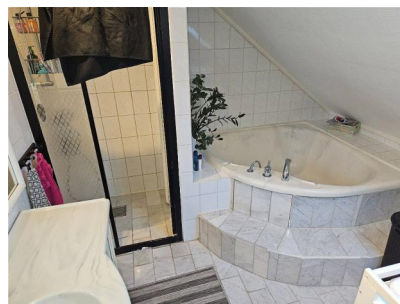
Utrymmet är äldre och bedöms ha uppnått sin tekniska livslängd då bl.a. följande brister noterades:

- Träregelstomme för badkarets inklädnad är fuktpåverkad och det noterades en mikrobiell lukt vid inspektionsluckan till badkarets golvbrunn.
- Det finns flertalet äldre skruvhål i duschzonen.
- Golvfallet är bristfälligt.

Kontakta en behörig våtrumsentreprenör för att renovera utrymmet. I samband med detta bör kringliggande konstruktioner kontrolleras efter eventuella följdskador.

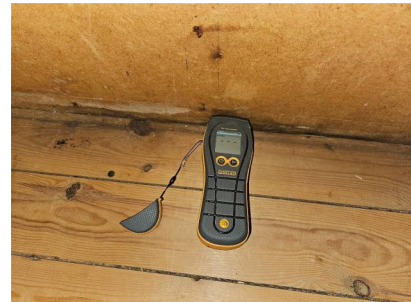
Fuktmarkeringar noterades lokalt på underlagstaket - dessa visade vid besiktningstillfället inga förhöjda fuktindikationer, dock rekommenderas det att dessa fläckar hålls under uppsikt för att säkerställa att dessa inte sprider sig.

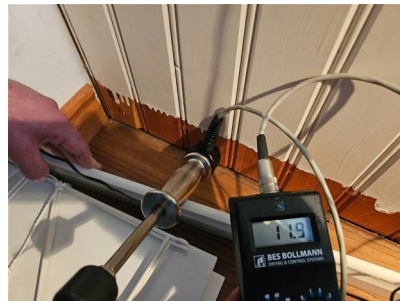
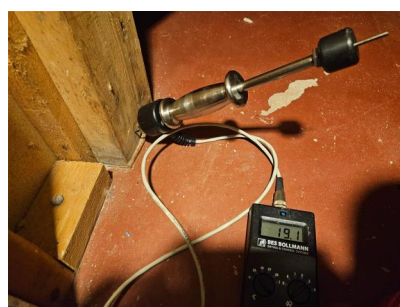
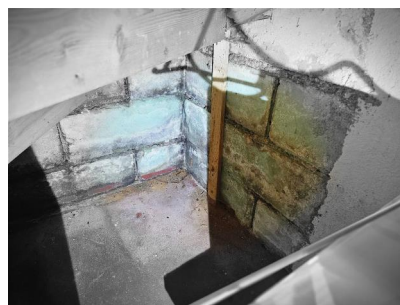
Vid kontroll av källarens påbyggda golv-/väggkonstruktioner och reglade mellanväggar lossades golvsockeln i allrummet. Bakom golvsockeln noterades att det utreglade väggkonstruktionerna består av stående träpanel som monterat på liggande spikläkt som i sig ligger direkt mot grundmuren. Vid fuktmätning i spikläkten uppgavs fuktkvoten till 12 %, Fuktmätning i trappans vangstycke i trappförråd noterades fuktvärden på 19% (vilket är över gränsvärdet för mikrobiell tillväxt 17%)

Vid inspektionsluckorna på vardera sida av braskaminen noterades att det förekommer träkonstruktioner i direktkontakt med det oisolerade betonggolvet, dock noterades inga avvikande lukter.

I pannrummet finns en mindre reglad väggkonstruktion i anslutning till dörr mot garagedelen där själva väggkonstruktionen ligger direkt mot betongplattan. Vid fuktmätning genom gipsskivan uppgavs fuktkvoten till 14.5%.

Under trapp i allrummet noterades missfärgningar på grundmuren och i matkällaren noterades lokal fuktgenomslag och puts och färgsläpp som talar för att det utvändiga fuktskyddet inte fungerar helt tillfredställande samt att de bedöms som äldre.

Limmad plastmatta finns på betongplattan i matkällaren. På grund av naturlig fuktpåverkan från mark riskerar plastmattan att släppa från underlaget. Mattan och limmet kan också avge en kemisk lukt som sprids till boendemiljön.

I källare bör man undvika just organiska & täta material mot väggar och golv på grund av riskerna för just naturlig fuktvandring och mikrobiell påväxt. Ersätt därför påbyggda golv/väggkonstruktioner samt täta och organiska material med fuktsäkra alternativ eller lösningar. I samband med detta bör bakomliggande konstruktioner kontrolleras efter eventuella följdskador samt att grundmurarnas fukttillskott bör undersökas för bedömning av lämplig åtgärd.

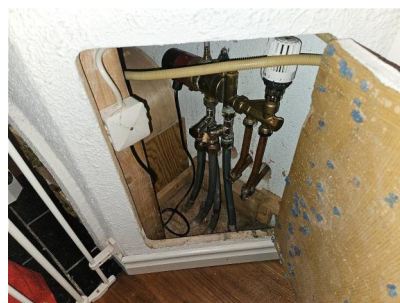
Fördelarcentral för utrymmet golvvärme har förlags i rörlits som inte har vattentät botten eller läckageindikering.

När en rörlits inte har vattentät botten eller läckageindikering ökar risken för att ett läckage inte upptäcks i tid, vilket i sig kan leda till fuktskador i kringliggande konstruktioner.

För att lättare kunna upptäcka eventuella läckage kan rörlitsen försees med s.k vattenlarm. Vidare noterade att renslucka för avlopps delvis är blockerad, vilket kan försvåra vid rensning av avloppet.

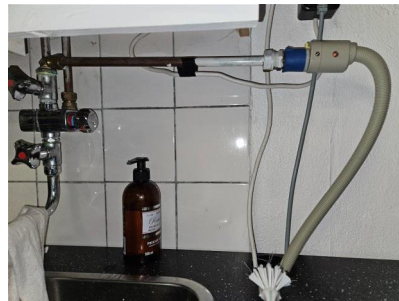
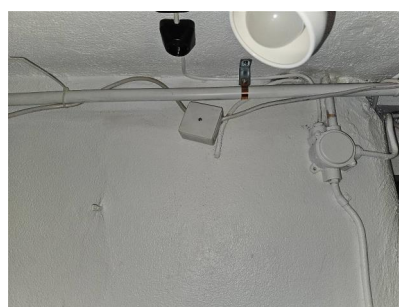
Vattentillförsel till tvättmaskinen är inte korrekt monterad eller klamrad.

Detta innebär att det kan bli spänningar i blandare, vilket på sikt kan medföra att läckage och fuktskador uppstår.

Vidare noterade att flertalet av utrymmet elkablar inte är fackmässigt dragna/förankrade.

Kontakta en elektriker för kontroll och lämplig åtgärd.

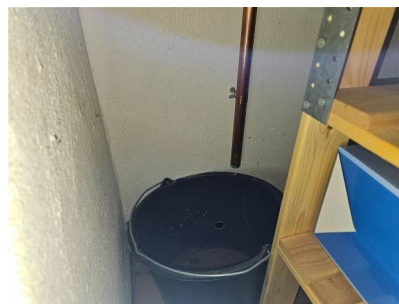
Spillvattenrör från värmepumpen leds inte till golvbrunnen.

Detta medför att de uppsamlingskärl som finns bör tömmas regelbundet för att undvika att vatten rinner ut på golvet.
