# Besiktningsprotokoll

Anticimex Försäkringsbesiktning i samarbete med Fastighetsbyrån

| Fastighetsadress:<br>Torpas väg 9 | |

| Besiktningsdatum:<br>2025-04-02 | Protokollnummer:<br>68926359 |

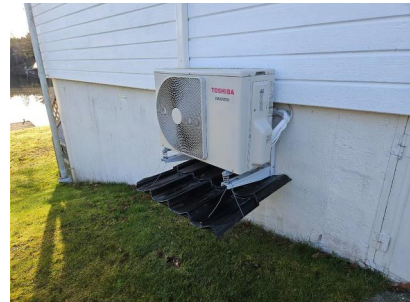
Kondensvatten från luftvärmepumpens utedel leds inte bort från husgrunden.

Detta medför ökad risk en ökad fuktbelastning för husets grundläggning, vilket i sin tur kan leda till fuktrelaterade skador. Observera att besiktning av byggnadens värmesystem eller värmepumpen inte har ingått i uppdraget.

För att minska risken för skador bör man se över möjligheten att leda undan vattnet från grunden.

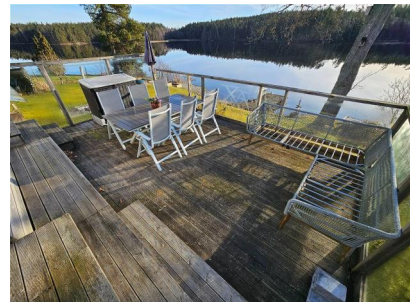
Altanernas trall och räcker är i behov av tvätt och underhåll samt att en av glasskivorna vid räcket på baksidan har spruckit.

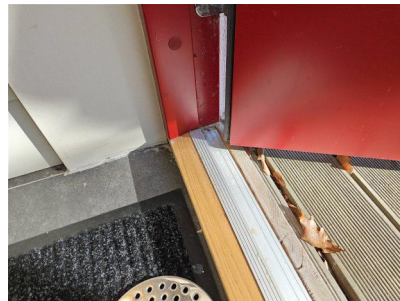
Källardörren har inget tröskelbleck.

Avsaknad av tröskelbleck medför att det finns risk för att vatten kan rinna in och orsaka fuktskador på tröskel och kringliggande väggkonstruktioner.

Vidare noterades att altandörr och entrédörr har mindre färgsläpp på karm, var på de bör bättringsmålas.

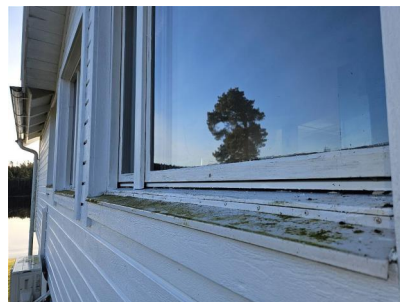
Husets 2+1 fönster har flera isolerglas äldre var vid vissa fönster är punkterades då det förekommer missfärgningar mellan glasen (främst fönster vardagsrummet)

I takt med att isolerglasen bli äldre ökar risken för kondens/missfärgningar då tätningen mellan fönstret åldras.

Kontakta en snickare/fönsterentreprenör för att kontrollera de äldre fönsterna föra att bedöma omfattningen av ett fönsterbyte.

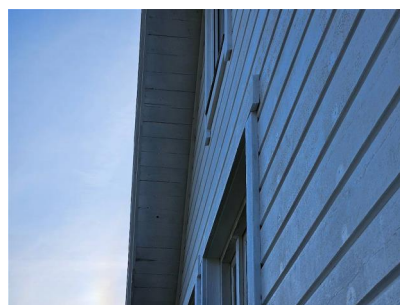
Vidare noterades att fönsterna på gavelsidorna inte har några överbleck.

Då merparten av fönster sitter skyddat under takfoten och ovanliggande foder ha snekapats bedöms detta inte kunna leda till skador så länge som målning & underhåll av fasaden sköts.

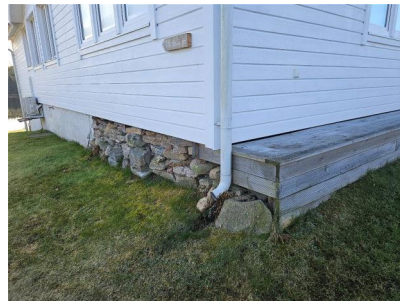
Stuprör vid framsidan nordöstra hörn avslutas intill grunden och under altanen vid sydvästra hörnet noterades att stupröret inte linjerar med markröret, vilket kan innebära läckage vid kraftig nederbörd.

Detta medför en ökad fuktbelastning för husets grundläggning och kringliggande konstruktioner, vilket kan resultera i fuktrelaterade skador.

För att minska risken för skador bör regnvatten ledas bort från grunden sam att markröret utformas på bättre sätt för att undvika läckage.

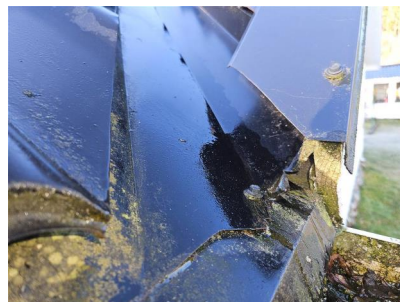
Rännदारas anslutning mot intill liggande vindskiva skyddar inte vindskivan på ett tillfredställande sätt.

Vid kraftiga skyfall eller i samband med snösmältning kan detta medföra att vindskivan och intilliggande underlagstake fuktas upp, vilket i förlängningen kan leda till rötskador.

Vidare noterades attnockplåten bör kompletteras med nocktätning/tätband för att säkra takets linvsläng och förhindra skärpansamlingar på underlagstaket.

Förslagsvis bör en plåtslagare/takläggare konsulteras för att förbättras anslutningen.

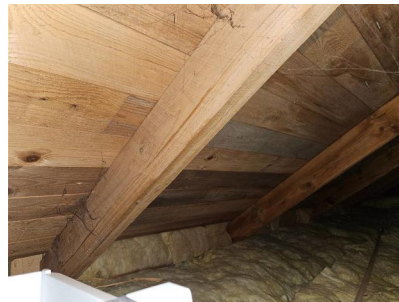
Av det som gick att se från den östa sidovinden noterades lokal/svaga missfärgningar av mikrobiell påväxt på den ursprunglig underlagstaket.

I kombination med att WC på entréplan saknar frånluftventilation och att vindsluckan till berört utrymme inte bedöms som helt tät är detta ett tecken på att vinden tillförts eller tidigare har tillförts fukt inifrån bostaden. Observera att besiktning av bostadens ventilationssystem inte har ingått i uppdraget.

För att komma tillrätta med detta kan fukttillförseln inifrån bostaden behöva minskas. Det kan göras genom att ventilationen i bostaden förbättras samt att eventuella otätheter i vindsbjälklaget (tak-/väggvinklar, taklucka med mera) tätas. Läs Anticimex faktablad om oppvärmda vindsutrymmen för tips och råd.

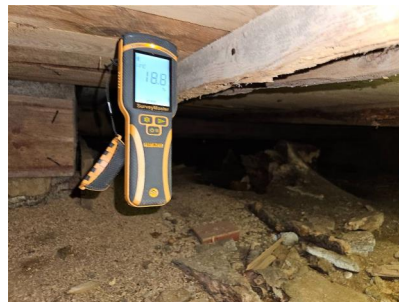
Vid tillträde till grunden innanför installations utrymmet noterades en mikrobiell lukt och vid fuktmätning i krypgrundens bjälklag mättes fuktkvoten upp till 18,8 %, vilket är över gränsvärdet (17%) för mikrobiell påväxt. Vidare noterades att det finns större mängder organiskt material i form och byggspill och stubbar på markytans som saknas ångspärr, det finns kvarlämnar formvirke runt eldstadens fundament samt mikrobiella missfärgningar på delar av blindbotten

Krypgrunder med bjälklag av organiskt material har ofta fuktskador på grund av naturlig fuktpåverkan, vilket kan resultera i mikrobiella skador och att avvikande lukt på sikt sprids till boendemiljön.

För att undvika fortsatta mikrobiella skador och att avvikande lukt sprids till boende miljön måste krypgrundens klimat bli torrare. Detta kan förslagsvis göras genom att grunden förses med en s.k. krypgrundsavfuktare(adsorptionsavfuktare). Läs även Anticimex faktablad om krypgrunder för tips och råd.

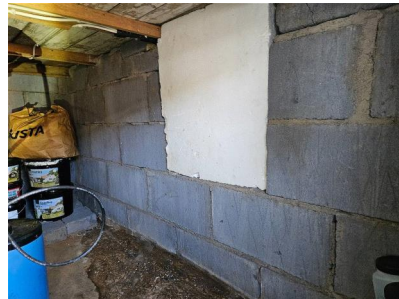
Mellanväggar som omger installationsutrymmet för husets vatteninstallationer är byggda med s.k. blåbetong

Då denna typ av lättbetong ofta kan vara radonhaltig rekommenderas att en långtidmätning utförs för att säkerställa eventuellt årsmedelvärde.

Observera att en installation av en undertrycks ventilerades krypgrundsavfuktare kan ställas för att minska spridning av markradon från krypgrunden.

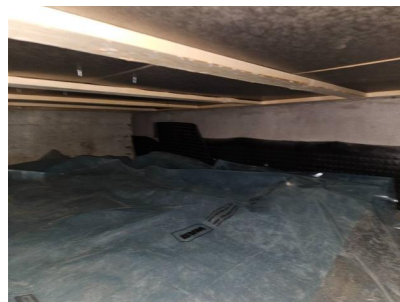
Den mindre kryppgrunden under vardagsrummet har besiktigats genom den ventil som finns i utrymmet. Vid fotografering noterades att markytan har klätt med åldersbeständig byggplast som att det inte finns några tecken på mikrobiell påväxt. Vid fuktmätning i bjälklaget uppgavs fuktkvoten till 11,2%, vilket är under gränsvärdet för mikrobiell påväxt.

Golvbjälklaget ovan den uteluftsventilerade kryppgrunden riskerar att drabbas av fuktskador på grund av naturlig fuktpåverkan. Detta kan i sin tur leda till mikrobiella skador som kan leda till att mikrobiell lukt sprids till boendemiljön.

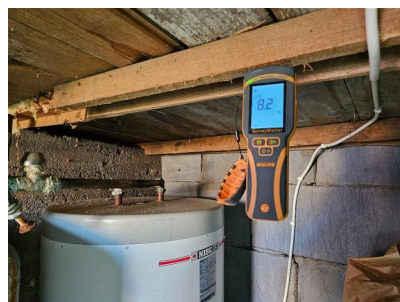
Vid fuktmätning i bjälklaget i installationsutrymmet uppgavs inga förhöjda indikationer, vilket troligen kan förklaras av att utrymmet är försedd med en värmekälla och en varmvattensberedare.

Då golvet består av betong och har golvbrunn kan utrymmets klimat mer likställas med en uppvärms källare.

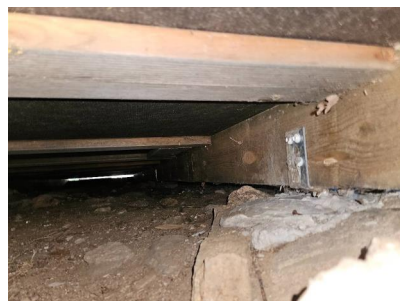
Plintgrunde från framsidan har inte kunnat besiktigas i sin helhet då grundmur av naturstenar och altantrallen täcker öppningen.

Vid fotografering genom grundmuren noterades att markytan inte har klätts med någon ångspärr samt att höjden mellan mark och bjälklag är mycket lägre än vad som rekommenderas.

Plintgrunder med ovanliggande träbjälkar löper risk att drabbas av fuktskador på grund av naturlig fuktpåverkan av bjälklaget angränsar till markytan och där solljus inte kan komma åt markytan. Om tryckimpregnerat virke finns i konstruktionen kan även kemisklukt uppstå.

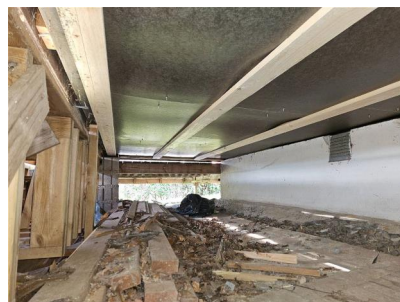
Vid plintgrunden på baksidan som utgör grundläggning för del av vardagsrummet noterades inga missfärgningar på blindbotten.

Det höga avståndet mellan marken och bjälklaget i kombination med att grundens öppning är vänd åt söder bedöms konstruktionen inte löpa risk för fuktskador.

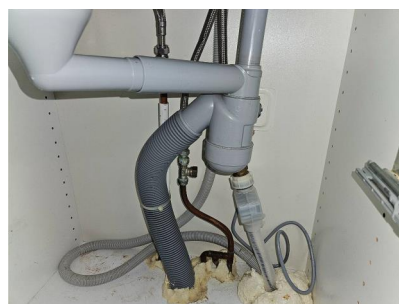
Det finns inget fuktskydd under kyl/frys eller i diskbänkskåpet

Utan fuktskydd är det svårt att upptäcka läckage från rörledningar.

För att upptäcka eventuella läckage, installera ett fuktskydd.

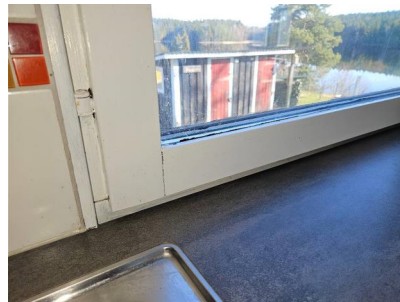
Vidare noterades att diskmaskinens tömningsslang bör förankras.

För att undvika att vata och stänk tränger ner i skarven bör man överväga att täta/foga igen skarven.

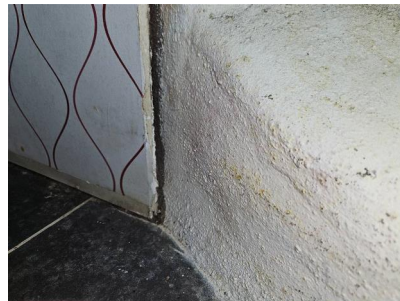
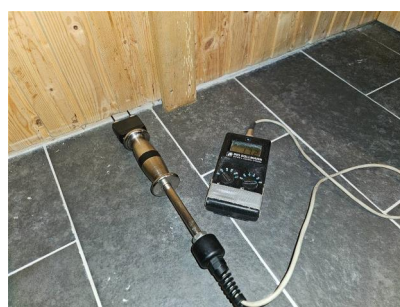
Vid kontroll av källarens påbyggda väggkonstruktioner att de utreglade väggkonstruktionerna kring tvättstugan byggs med stålreglar, OSB-skivor och gipsskivor. Under trappan noterades mindre missfärgningar, rostiga skruvar och svaga fuktläckor då de skrivmaterial som angränsar till de berg som sticker fram vid golv/grundmur.

I bastun noterades att kringliggande väggar byggts med träreglar som klätts med bastupanel. Vid fuktmätning i väggsyll som ligger exponerad direkt mot betonggolvet uppmättes fuktkvoten till 17,2%, vilket är precis över gränsvärdet (17%) för mikrobiell tillväxt.

I källare bör man undvika just organiska & täta material mot väggar och golv på grund av riskerna för just naturlig fuktvandring och mikrobiell påväxt. Ovannämnda noteringar och talar för att källarens påbyggda väggkonstruktioner, samt täta och organiska material bör ersättas med fuktsäkra alternativ. I samband med detta bör bakomliggande konstruktioner kontrolleras efter eventuella följdskador.

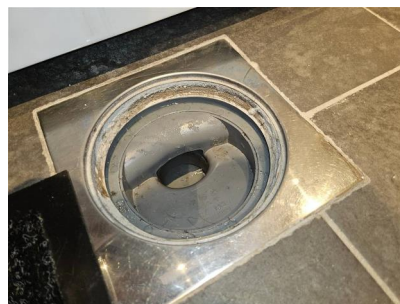
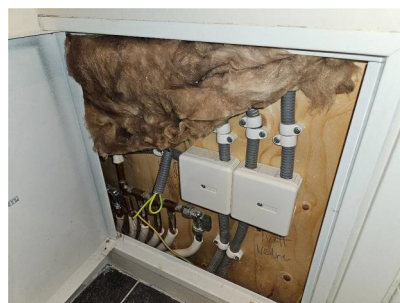
Utrummetts väggar och golvbrunn har inget anslutet tätskikt. Vid fuktindikering noterades inga avvikelser.

Vid eventuella läckage eller om golvet vattenbegjuts medför detta en ökad risk för fuktrelaterade skador vid de utreglade väggkonstruktionerna.

Detta medför att eventuellt smyggläckage kan vara svåra att upptäcka, vilket i sig kan orsakafuktskador i kringliggande väggkonstruktioner.

För att minska risken för skador bör man överväga att förses rörlitsen med ett passande vattenlarm/läckage varnare.

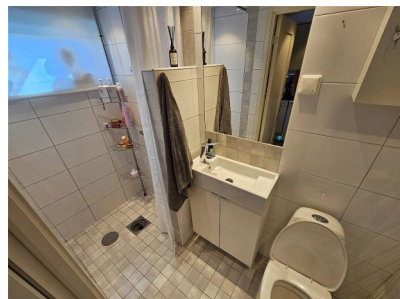
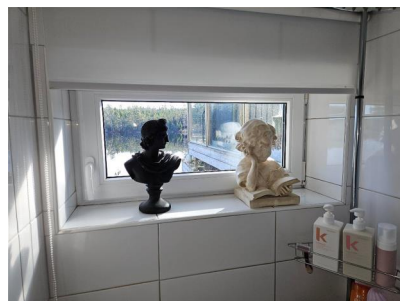
Brunnsmacheten sticker ut under klämringen som inte sitter i rätt läge, vidare noterades att det förekommer bakfall på golvet utanför duschzonen. Vid fuktindikering noterades inga avvikelser.

Bristerna medför en ökad risk för fuktrelaterade skador om golvet utanför duschzonen vattenbegjuts eller om det t.ex. uppstår stopp i golvbrunnen.

Vidare noterades att det finns ett fönster placerat i duschzonen, vilket inte bedöms medföra någon större risk för skador så länge som fönstret fortsatt skyddas av den rullgardin som finns.

För att minska risken för skador bör man säkerställa att golvbrunnenvattenlås rengörs regelbundet för att undvika stopp samt undvika att vatten hamnar utan för duschzonen.
