**Fastighetsuppgifter**

Tidavad 1:23

Tidavad Skogsbo 1

| Besiktningsdatum | 2025-04-03 |

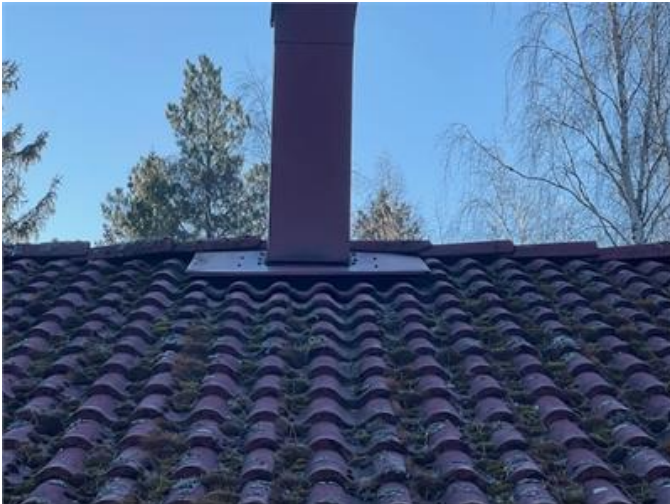
| Besiktningsresultat | | | | | |
|---|---|---|---|---|---|
| Tak | | | X | | Taket har äldre standard och takpappen och takpannornas tekniska livslängd anses vara passerad, se även info på protokollets näst sista sida Pos. 2. Mindre rötskador förekommer i vindskivor. Mossa på tak, mossa medför reducerad livslängd på takpannorna. Stort avstånd förekommer mellan plåtbeslag och takpannor. Bristerna medför en ökad risk att nederbörd kan leta sig med fuktrelaterade skador som följd. Taket är besiktigt från takstege och mark. Se bild pos 1. |

Pos 1.  
Stort avstånd förekommer mellan plåtbeslag och takpannor.

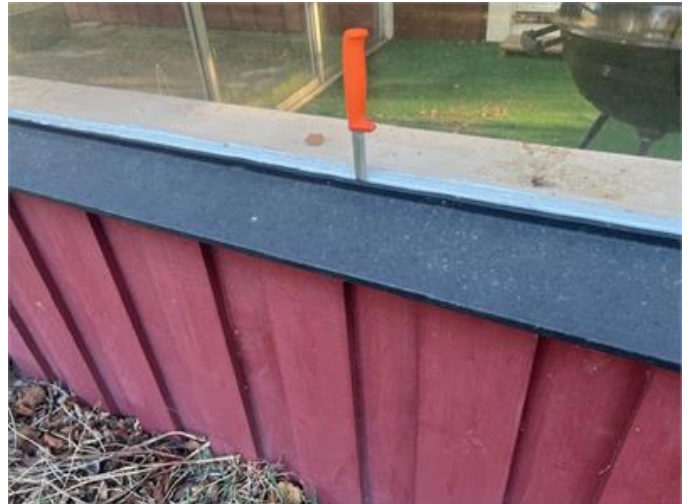
| Besiktningsresultat | | | | | |
|---|---|---|---|---|---|
| Altan | | | X | | Byggnaden är av enklare byggstandard. Fönsterbleck är bristfälliga under fönster, vilket kan leda till fuktskador i fönsterkarm och underliggande väggkonstruktion (se bild pos 2). Svackor förekommer i trädäck. Fasad ligger i kontakt med mark, vilket orsakar fuktpåverkan och rötskador. |

Pos 2.  
Fönsterbleck är bristfälliga under fönster.

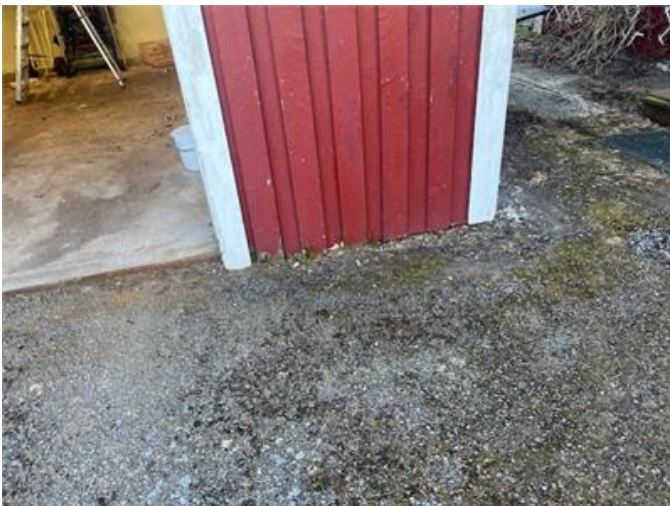
| Besiktningsresultat | | | | | |
|---|---|---|---|---|---|
| Fasad | | | X | | Fasad ligger delvis i kontakt med mark, vilket har orsakat rötskador i fasaden, bakomliggande skador kan ej uteslutas. Fackman bör fastställa omfattning av åtgärd. Se bild pos 3. |

Pos 3.  
Fasad ligger delvis i kontakt med mark, vilket har orsakat rötskador i fasaden, bakomliggande skador kan ej uteslutas.

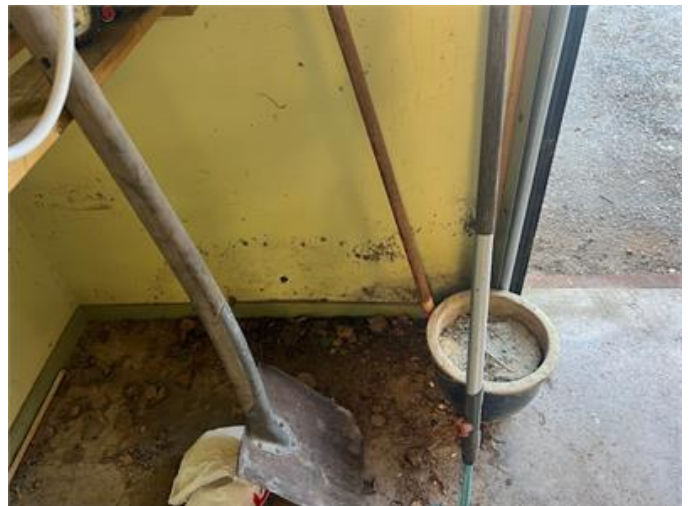
| Besiktningsresultat | | | | | |
|---|---|---|---|---|---|
| Garage invändigt | | | X | | Fuktfläckar/missfärgningar förekommer på väggar invändigt, Se rekommendation under rubrik fasad på garage samt bild pos 4. |

Pos 4.  
Fuktfläckar/missfärgningar förekommer på väggar invändigt.

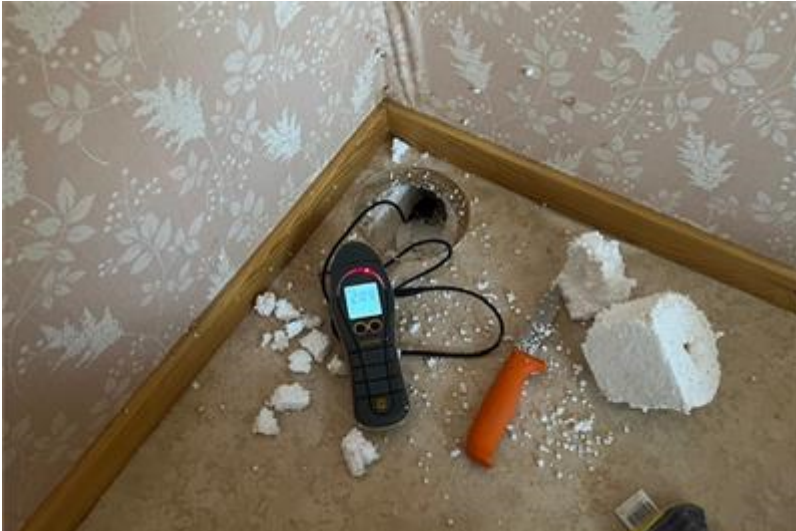
Kontroll av konstruktionen utfördes i sovrum 1. Fuktkvoten i ytterväggsyllen uppmättes till 21%. Det kritiska gränsvärdet för mikrobiell tillväxt brukar anges till ca 15-17% fuktkvot (FK).

Resultatet av kontrollen visar att åtgärdsbehov föreligger. För att exakt fastställa vilka åtgärder som bör vidtagas krävs en mer omfattande undersökning.
