# Besiktningsprotokoll

Anticimex Överlåtelsebesiktning av småhus - nivå 2

| Mesosten 106 | |

| 2025-04-03 | 68941704 |

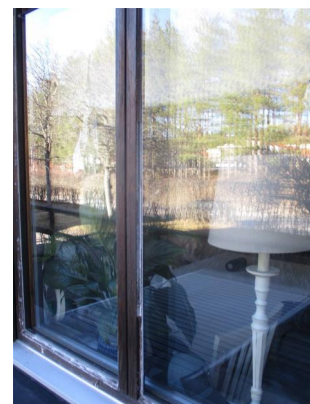
Isolerglas är äldre samt att dom är i behov av underhåll.

Befintliga fönster är äldre vilket betyder att tätningen mellan fönsterrutorna kan vara sämre. Detta kan leda till att missfärgning/imma kan uppstå mellan glasrutorna.

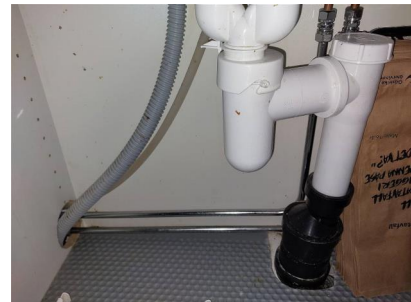
Fuktskydd saknas i diskbänksskåp och under kyl/frys.

Utan fuktskydd är det svårt att upptäcka läckage från rörledningar. Vatten kan då tränga in i omkringliggande konstruktioner och orsaka fuktskador.

För att upptäcka eventuella läckage, installera ett fuktskydd.

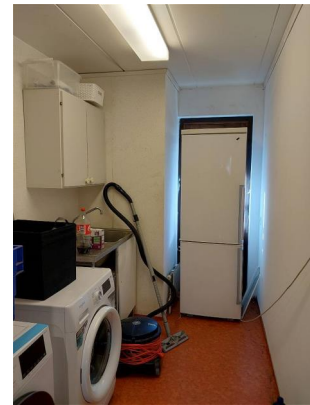
Våtutrymmet har äldre yt-/tätskikt.

Eftersom funktionen, som innebär att ytskiktet/tätskiktet ska vara vattentätt, kan vara nedsatt finns en ökad risk att vatten tränger igenom ytskiktet/tätskiktet med vattenskador i omkringliggande konstruktioner som följd.

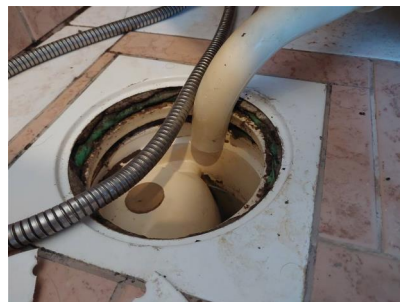
Golvbrunnen är inte utbytt i samband med renovering samt att brunns manschetten är synlig under klämringen.

Risk finns att det nya tätskiktet inte har kunnat anslutas till golvbrunnen på ett riktigt sätt, vilket kan leda till fuktskador i omkringliggande konstruktioner.

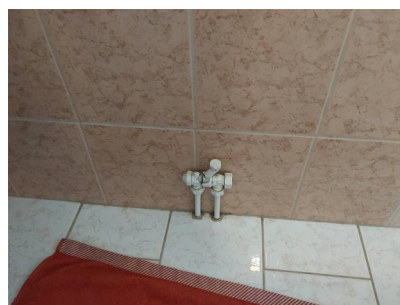
Rör genomföring finns för nära vägg/ golv.

Det finns risk att tätskiktet inte har kunnat anslutas på ett rätt sätt, vilket kan leda till fuktskador.

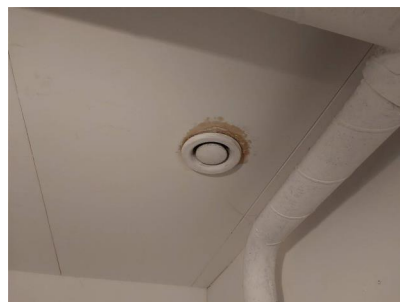
Taket har torra fuktfläckar runt ventilationsdon.

Fuktfläckar kan bero på olika saker, och kan vara ett tecken på att frånluftsventilationen har varit avstängd så att det bildats kondens i röret som runnit tillbaka.
