# Besiktningsprotokoll

Anticimex Försäkringsbesiktning i samarbete med Fastighetsbyrån

| Fastighetsadress:<br>Länsmansvägen 10 | |

| Besiktningsdatum:<br>2025-03-31 | Protokollnummer:<br>68913567 |

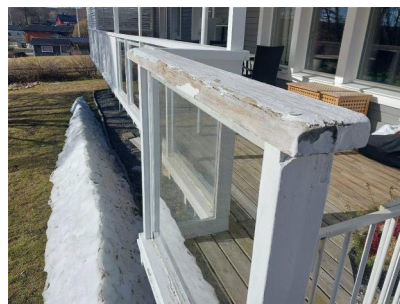
#### Utvändigt / Altan

Altanräcke och träkonstruktioner är i behov av målning/underhåll.

Vi rekommenderar att du utför målning/underhåll av altan.

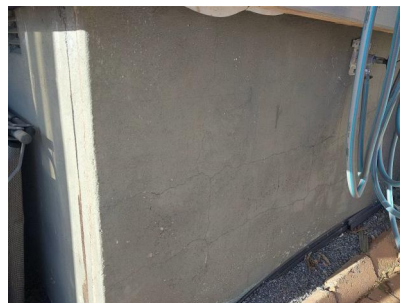
### Utvändigt / Sockel

Mindre sprickor i sockel.

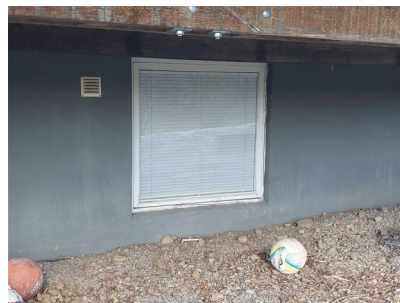
### Utvändigt / Fönster

Källarfönster är i behov av målning/underhåll.

För att öka livslängden på fönster rekommenderas målning och underhåll.

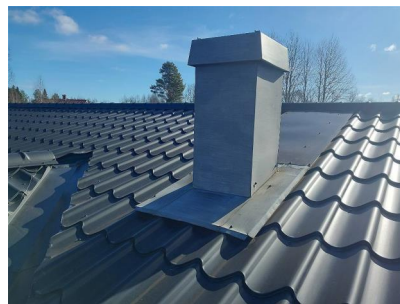
### Utvändigt / Tak

Fint hus med relativt nytt yttertak med installerad solcellanläggning. Vid takbytet byttes ej plåtdetaljerna ut och dessa har mindre rostfläckar. Jag rekommenderar målning för att undvika följskada.

Äldre plåtdetaljer på yttertaket är inte utbytta i samband med takrenoveringen.

Detta kan leda till fuktskador i bakomliggande konstruktioner.

Kontakta en plåtslagare för kontroll och åtgärd.

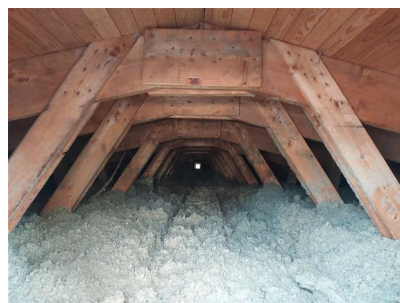
### Utvändigt / Vind

Vindsutrymmet saknar landgångar.

Vindsutrymmet kunde inte besiktas eftersom landgångar saknas.

Från luckan noteras inget avvikande.

Vi rekommenderar en kompletterande besiktning när landgång monterats.

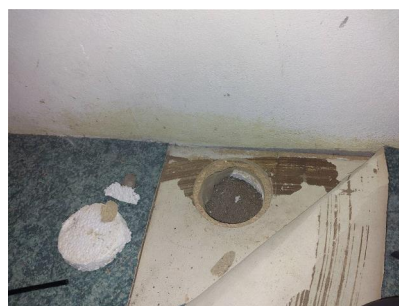
### Källarplan / Allmänt

Vid kontroll av konstruktion i källaren känns en mikrobiell doft vid provhål och man kan se att reglarna varit fuktbelastade. Sannolikt innan Jag rekommenderar att riva ut påreglade väggar och ersätta med moderna byggnadssätt alternativt målade/putsade stenväggar.

Vid kontroll av väggkonstruktion uppmättes fuktvärden under kritisk nivå för mikrobiell tillväxt dock kunde mikrobiell lukt kännas och mikrobiell påväxt noteras på träreglar.

Källargrundmurar med påreglade isolerade ytterväggar. Denna konstruktion får ofta skador på grund av naturlig fuktvandring. Fuktkvoten uppmättes till 12 % och den relativa fuktigheten uppmättes till 65%.

Vid kontroll av golvkonstruktion upplevdes normal lukt vid kontrollpunkt samt golv/väggvinkel.

Grundläggningen består av en betongplatta på mark utan underliggande isolering och med ett flytande golvspånskiva på en cellplastisolering. Kontroll utförd under tröskel mellan passage och sovrums 2 och i förråd intill trappa.

Flytande golvkonstruktion och eventuella väggsyllar riskerar att drabbas av fuktskador på grund av naturlig fuktpåverkan om fuktskyddet är bristfälligt utfört alternativt saknas. Fuktvandring kan ske från marken genom betongen till organiskt material genom så kallad kapillärsugning och diffusion, vilket kan leda till skador med lukt av mikrobiell karaktär. Om väggsyllarna är tryckimpregnerade kan även en kemisk lukt förekomma.

Vi rekommenderar en fördjupad undersökning för att bedöma orsak och omfattning. Det är viktigt att tänka på att denna rekommendation om fördjupad undersökning gäller hela källarplan.

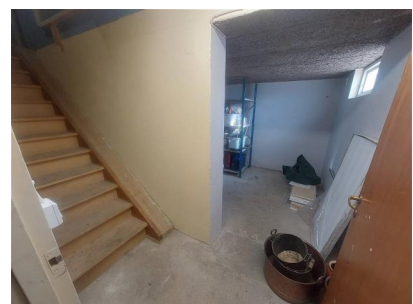
### Källarplan / Förråd 2

I förrådet under garage känns en avvikande doft trots att det ej finns så mycket organiskt material (trä) i utrymmet. Det är mest betongrena ytor. Jag rekommenderar att sanera/tvätta väggarna och ta bort dörrar och karmar av organiskt material för att bli av med doften. Dofte kan även sitta i den cementslammade träfiberskivan som sitter i taket.

Mikrobiell lukt känns vid inträdet till rummet.  
Innerdörrar, karmar och trappa av trä står i direkt kontakt med betong.  
Mikrobiell påväxt på väggar.

Jag rekommenderar att riva ut organiskt material och sanera väggar för att bli av med lukten.

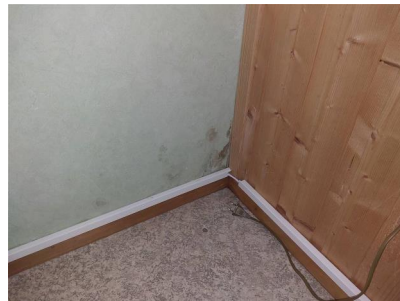
### Källarplan / Arbetsrum

Övrigt: Fuktfläcken i arbetsrum i källaren uppkom innan utvändig dränering.

Fuktfleck på innervägg av lättbetong. Se källarplan allmänt och lämnade upplysningar.

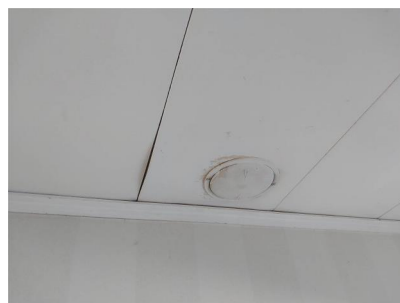
### Entréplan / Entréhall

Taket har fuktfleck kring ventilationsrör. Fukttindikerat utan anmärkning. Upplevs torrt för dagen.

Fuktfäckar kan bero på olika saker, och kan vara ett tecken på en tidigare eller en pågående fuktskada.

Vi rekommenderar en fördjupad undersökning för att bedöma orsak och omfattning.

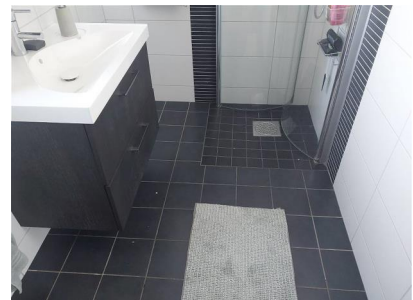
### Entréplan / Dusch/Toalett

Golvlutning.

Golvfall mot golvbrunnen är bristfälligt utfört. Bra i plats för dusch.
