# Besiktningsprotokoll

Anticimex Försäkringsbesiktning i samarbete med Fastighetsbyrån

| Fastighetsadress:<br>Vretstavägen 16 | |

| Besiktningsdatum:<br>2025-03-27 | Protokollnummer:<br>68924970 |

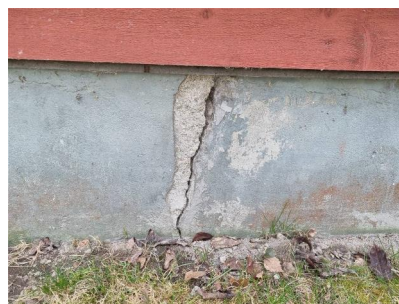
#### Utvändigt / Sockel

Sprickor och putssläpp finns i sockel.

Dessa bedöms inte ha lett till bakomliggande skador.

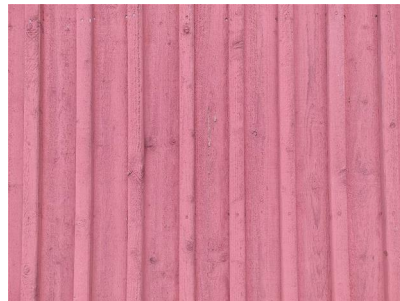
### Utvändigt / Fasad

Fasadpanelen är i behov av målning/underhåll.

För att öka livslängden på fasadbeklädnaden rekommenderas målning och underhåll.

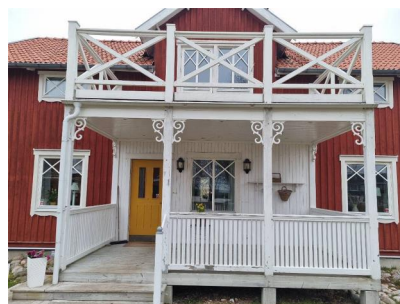
### Utvändigt / Veranda/Balkong

Balkongräcke och träkonstruktioner är i behov av målning/underhåll.

För att öka livslängden på balkongen rekommenderas målning och underhåll.

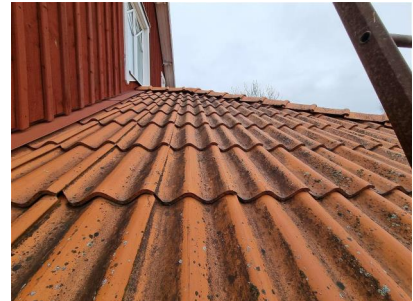
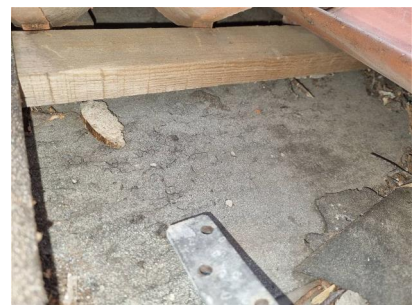
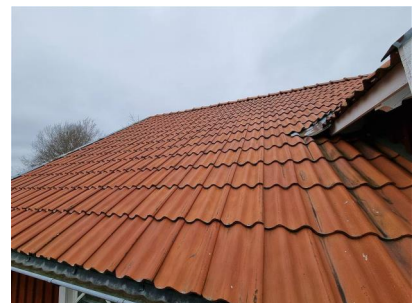
### Utvändigt / Tak

Yttertaket är äldre och underlagspappen är torr och spröd.

Underlagstaket består av både träfiberskivor samt spånt och papp ner mot takfot.

Takpannor, plåtdetaljer och underlagspapp har enligt vår bedömning en begränsad livslängd. Eftersom husets taktäckning är äldre har det ett minskat motstånd mot vatteninträngning. Detta i sin tur kan leda till fuktskador på träläkt och vidare ner i underliggande konstruktioner.

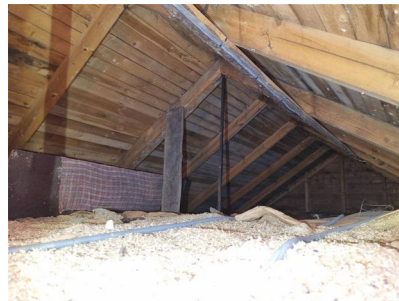
### Utvändigt / Vind

Mikrobiell påväxt finns på underlagstaket vilket är tecken på att vinden tillförs eller har tillförts fukt från bostaden. Detta är ofta tecken på att husets ventilation kan behöva förbättras. . Det kan dock variera mellan olika årstider och påverkas även av hur huset brukas samt antalet familjemedlemmar. För att konstatera ifall detta är äldre eller pågående rekommenderar jag att man undersöker detta vidare.

Mikrobiell påväxt finns på underlagstaket.

Trots att fuktmätningen gav fuktvärden under kritisk fuktnivå finns mikrobiell påväxt på underlagstaket. Detta kan vara ett tecken på att vinden tillförs fukt inifrån bostaden och/eller uteluften.

Vid kontroll av vinden uppmättes fuktvärden under kritisk fuktnivå för mikrobiell tillväxt och en normal lukt upplevdes. Fuktkvoten i underlagstak/takbjälkar uppmättes till 13 %. Det finns risk för mikrobiell tillväxt om den relativa fuktigheten (RF) i den omgivande luften är över 75 %. I furuvirke motsvarar det en fuktkvot (FK) på 17 %.

En fortsatt undersökning rekommenderas för att konstatera om detta är äldre och avstannat eller pågående, samt orsak och omfattning.

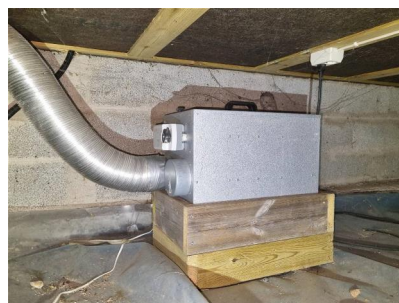
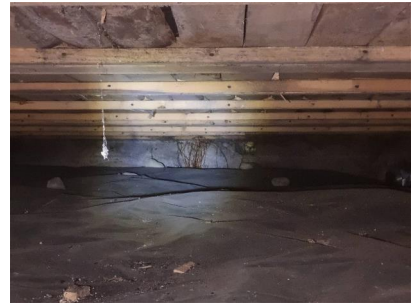
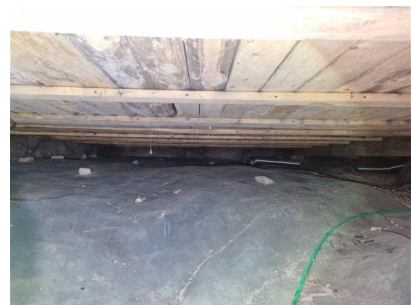
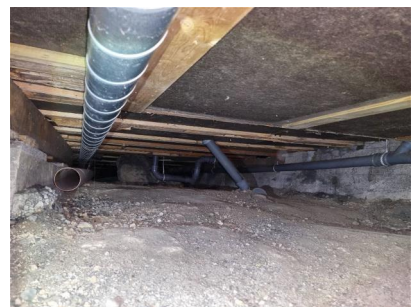
### Utvändigt / Torpargrund

Husets grundläggning är en tidstypisk torpargrund vilket är en riskkonstruktion ur fuktsynpunkt. I denna grunden finns en avfuktare installerad vars uppgift är att hålla klimatet i grunden torrt så att inga fuktrelaterade skador skall kunna uppstå. Det är viktigt att man servar och kontrollerar funktionen årligen för att installationen ska vara så driftsäker och effektiv som möjligt. I grunden observerade jag även en del växtlighet som bör avlägsnas.

Torparrund med installerad avfuktare. Växtlighet finns i grunden.

I husets grund finns en avfuktare installerad. Syftet med denna installation är att genom avfuktning hålla fuktigheten i grunden på en så låg nivå att ingen tillväxt av mikroorganismer är möjlig. För att detta ska fungera är det viktigt att installationen servas årligen med bland annat filterbyte och kontroll av inställningar så att fuktigheten inte stiger.

Vid kontroll av konstruktionen i grunden uppmättes fuktvärden under kritisk fuktnivå för mikrobiell tillväxt och normal lukt upplevdes. Fuktkvoten uppmättes till 12 %. Det finns risk för mikrobiell tillväxt om den relativa fuktigheten (RF) i den omgivande luften är över 75 %. I furuvirke motsvarar det en fuktkvot (FK) på 17 %.

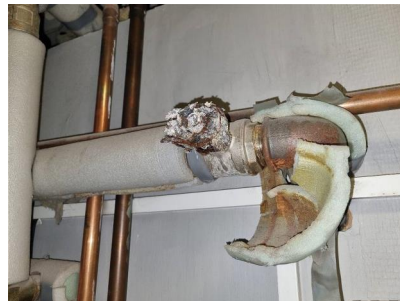
### Entréplan / Pannrum

Droppläckage förekommer från avstängningsventil.

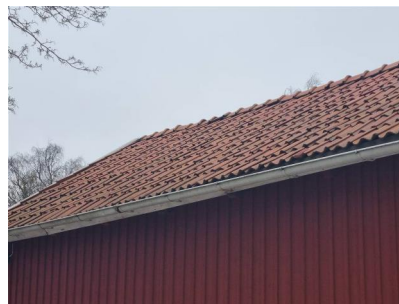
#### Utvändigt / Tak

Yttertaket är äldre och skador finns på underlagstaket.

Se även notering vind.

Taket är besiktat från marken.

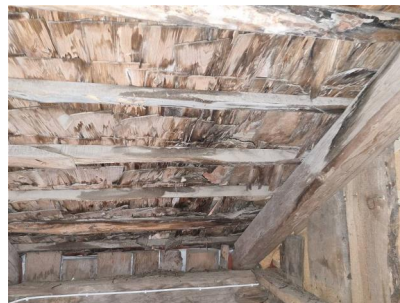
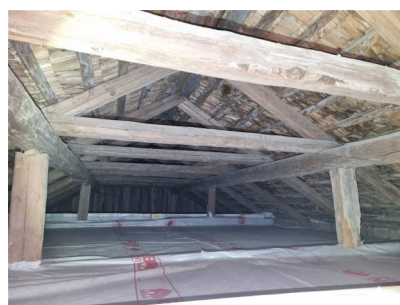
### Utvändigt / Vind

Underlagstaket har fuktskador.

Fuktfäckar kan bero på olika saker, och kan vara ett tecken på en tidigare eller ett pågående läckage.

Vid kontroll av vinden uppmättes fuktvärden under kritisk fuktnivå för mikrobiell tillväxt och en normal lukt upplevdes.

Fuktkvoten i underlagstak/takbjälkar uppmättes vid besiktningstillfället till 14% (Gränsvärde 17%).

Detta värde varierar dock under året beroende på årstid och utomhusklimat. Det finns risk för mikrobiell tillväxt om den relativa fuktigheten (RF) i den omgivande luften är över 75 %. I furuvirke motsvarar det en fuktkvot (FK) på 17 %.

Vi rekommenderar att en takläggare kontaktas för en fördjupad undersökning av taket samt de noterade skadornas orsak och omfattning
