# Besiktningsprotokoll

Anticimex Försäkringsbesiktning i samarbete med Fastighetsbyrån

| Fastighetsadress:<br>Palmtorpsvägen 31 | |

| Besiktningsdatum:<br>2025-03-26 | Protokollnummer:<br>68925390 |

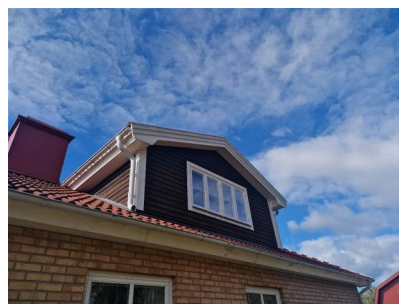
Fasadpanelen på takkupan är i behov av målning/underhåll.

Fasadbeklädnad och träkonstruktioner där målningsbehov finns riskerar att få fukt- och rötskador på grund av sämre vattenavvisande förmåga. För att öka livslängden på fasadbeklädnaden rekommenderas målning och underhåll.

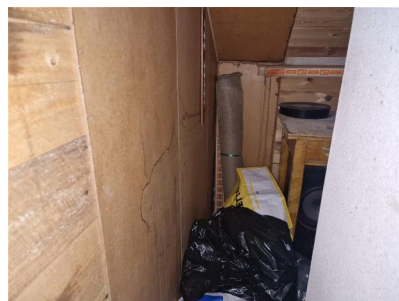
Fläckar på vägg från tidigare läckage.

Tidigare läckage från expansionskärl är orsak till fläckar.  
Idag finns expansionskärl installerad i källaren.

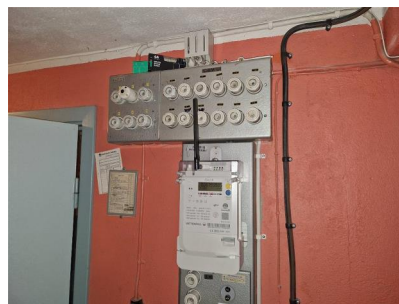
Jordfelsbrytare finns ej.

Det finns inget krav att hus byggda före år 2000 ska ha jordfelsbrytare. Jordfelsbrytaren minskar dock risken för personskador och brand orsakade av elanläggningen.

Kontakta en elektriker för kontroll och åtgärd.
