# Besiktningsprotokoll

Anticimex Försäkringsbesiktning i samarbete med Fastighetsbyrån

| Fastighetsadress:<br>Västerby 4 | |

| Besiktningsdatum:<br>2025-04-03 | Protokollnummer:<br>68932816 |

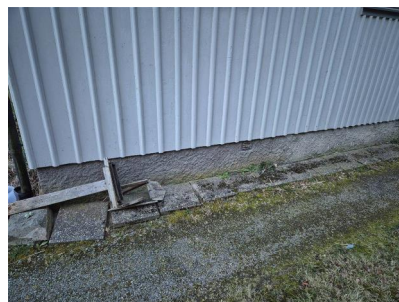
#### Utvändigt / Krypgrund

Krypgrunden under entréhall/badrum har ej besiktigats då lucka till utrymmet saknas.

Uteluftsventilerade krypgrunder med bjälklag av organiskt material har ofta fuktskador, som kan resultera i mikrobiella skador (angrepp av mikroorganismer) och i värsta fall rötskador. Krypgrunden har inte kunnat besiktigas eftersom det inte finns någon inspektionslucka in till krypgrunden.

Vi rekommenderar en kompletterande besiktning när en inspektionslucka installerats.

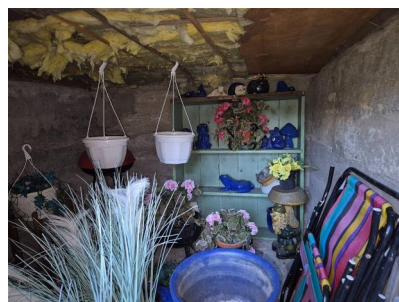
#### Utvändigt / Krypgrund (veranda)

Vid kontroll av konstruktionen i krypgrund uppmättes fuktvärden under kritisk fuktnivå för mikrobiell tillväxt och normal lukt upplevdes.

Golvbjälklaget ovan den uteluftsventilerade krypgrunden riskerar att drabbas av fuktskador på grund av naturlig fuktpåverkan. Detta kan i sin tur leda till mikrobiella skador (angrepp av mikroorganismer) som kan leda till att mikrobiell lukt sprids till boendemiljön. Fuktkvoten uppmättes till 12%. Risk för mikrobiell tillväxt föreligger vid 17%.

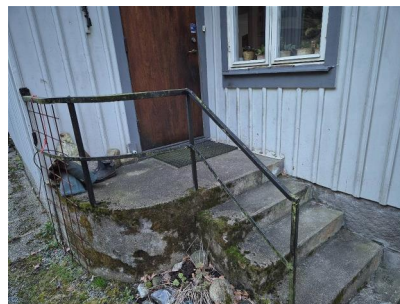
### Utvändigt / Trappa

Trappan är motgjuten mot huset.

Eftersom trappan är motgjuten mot huset finns risk att vatten tränger in i anslutande konstruktioner vilket i sin tur kan leda till fuktrelaterade skador.

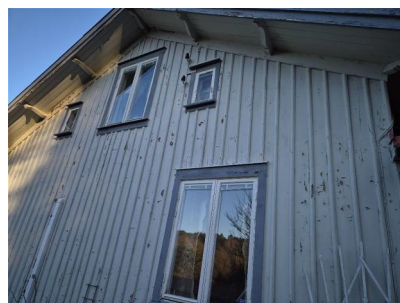
### Utvändigt / Fasad

Fasadbeklädnaden/vindskivor har färgsläpp och torrsprickor.

Fasadbeklädnad och träkonstruktioner där målningsbehov finns riskerar att få fukt- och rötskador på grund av sämre vattenavvisande förmåga.

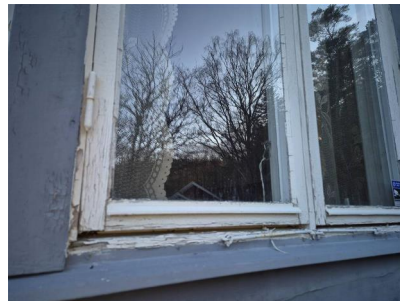
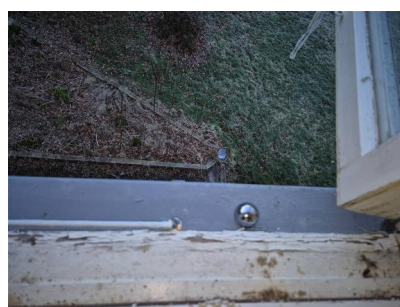
### Utvändigt / Fönster

Fönster är i behov av målning/underhåll. Fönsterbågar och fönsterkarmar där målningsbehov finns riskerar att få fukt- och rötskador på grund av sämre vattenavvisande förmåga. För att öka livslängden på fönster rekommenderas målning och underhåll.

Bakfall förekommer på fönsterbleck. Eftersom fönsterblecken lutar åt fel håll finns risk att vatten rinner in i väggen vilket i sin tur kan leda till fuktskador i väggkonstruktionen.

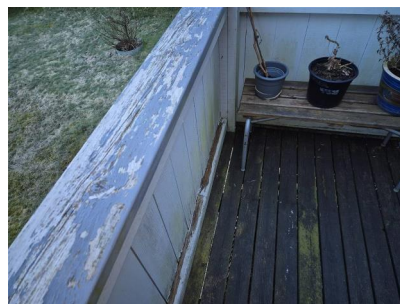
### Utvändigt / Balkong

Rötskador förekommer i balkongräcket. Trallen är i behov av underhåll.

Anlita snickare för byte av balkongräcke.

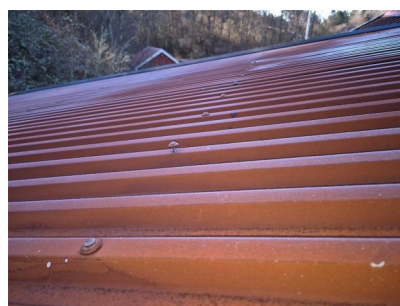
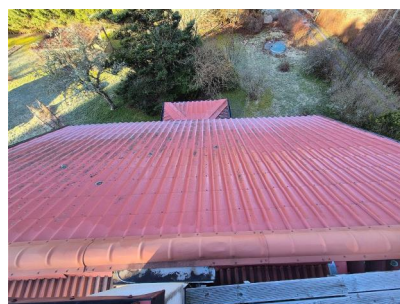
### Utvändigt / Tak

Plåttäckningen på pulpettakets bedöms vara äldre då skruvarna är äldre och rostangripna. En skruv behöver skruvas ner. Övriga delar på taket ser bra ut.

Plåtdetaljer och underlagspapp har enligt vår bedömning en begränsad livslängd. Eftersom delar av husets taktäckning är äldre har det ett minskat motstånd mot vatteninträngning. Detta i sin tur kan leda till fuktskador på träläkt och vidare ner i underliggande konstruktioner.

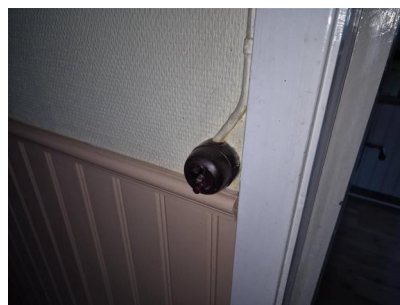
### Hela huset / Allmänt

Äldre el förekommer i huset. Kontakta en elektriker för kontroll och åtgärd.

Golv är ojämnt och lutar. En fördjupad undersökning rekommenderas för att kontrollera orsak och omfattning.

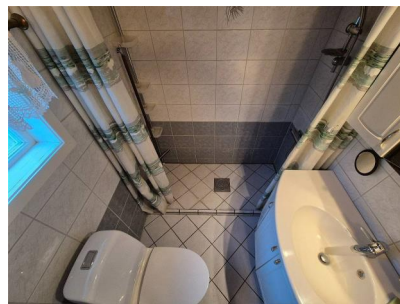
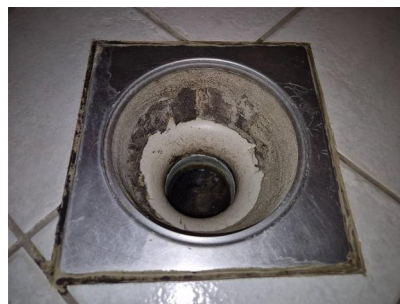
### Entréplan / Dusch/Toalett

Ålderstiget våtrum.

Golvbrunnen är av äldre standard och tätskiktet är bristfälligt och klämring saknas.

Avloppsstos finns ej i golv utan avloppsrör från handfat går genom golvytan.

Sarg mellan golvbrunn och övrig golvyta.

Ovannämnda brister medför risk för fuktskador i omkringliggande konstruktioner.

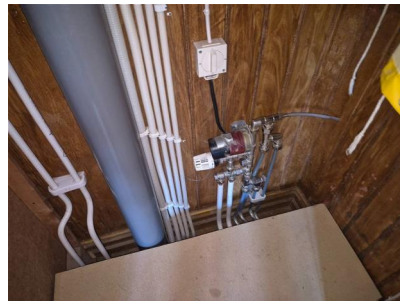
### Entréplan / Sovrum

Fördelningscentral är placerad i icke tätskitat utrymme.

Risk att eventuella läckage från rörledningar orsakar vattenskador.

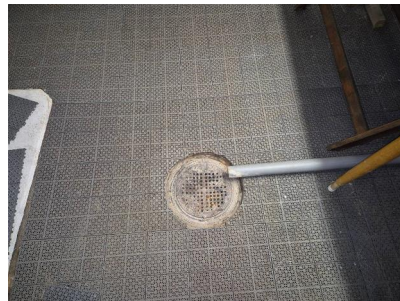
### Grovkällare / Tvättstuga/Pannrum

Äldre golvbrunn i gjutjärn förekommer.
