# Besiktningsprotokoll

Anticimex Försäkringsbesiktning i samarbete med Fastighetsbyrån

| Fastighetsadress:<br>Bror Sahlströms Väg 16 | |

| Besiktningsdatum:<br>2025-04-03 | Protokollnummer:<br>68895029 |

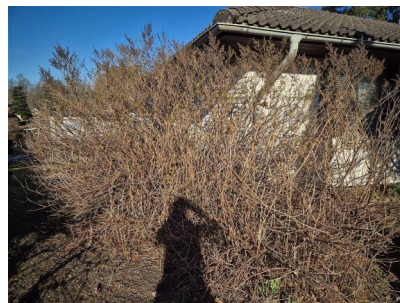
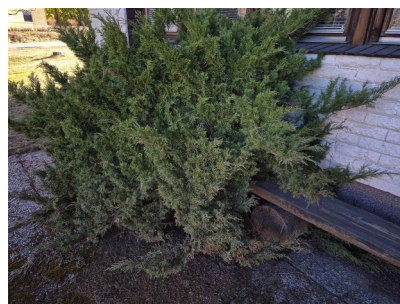
Växter finns i anslutning till byggnaden.

När det finns rabatter och växter nära byggnaden finns risk att fukt stannar kvar i väggarna. Detta kan i sin tur orsaka invändiga fuktskador. Växternas rötter kan också skada grundmuren och sätta dräneringsledningen ur funktion.

Området närmast huset rekommenderas att vara fritt från växtlighet.

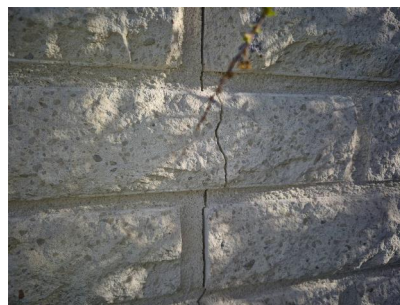
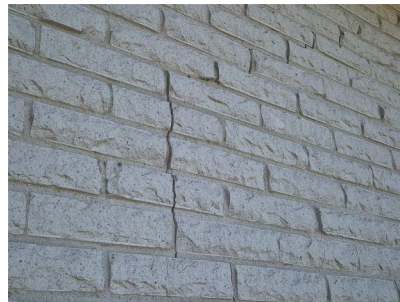
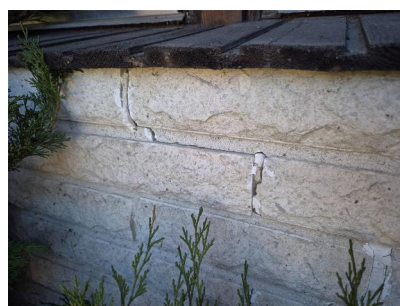
Sprickor finns i tegelfasaden.

Detta kan leda till fukt- och frysskador i konstruktionen.

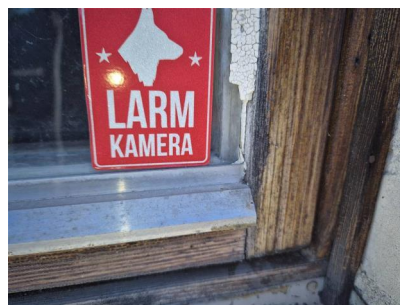
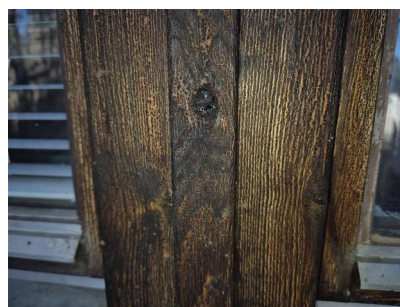
Fönster har färgsläpp och torrsprickor.

Fönsterbågar och fönsterkarmar där målningsbehov finns riskerar att få fukt- och rötskador på grund av sämre vattenavvisande förmåga.

För att öka livslängden på fönster rekommenderas målning och underhåll.

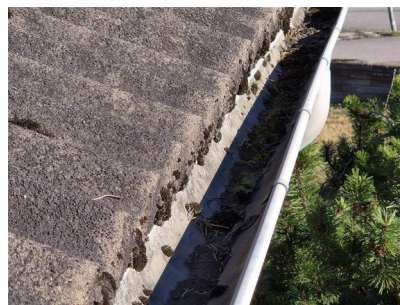
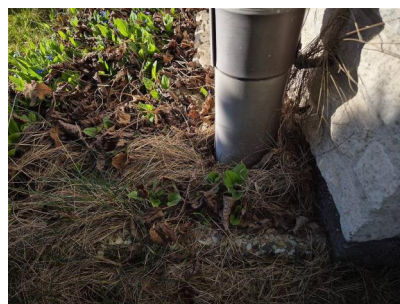
Hängrännor är skräpfyllda och lövsilar saknas på stuprören.

Eftersom hängrännor är fulla med skräp finns risk för fuktskador på fasad och sockel då vatten kan svämma över.

För att förhindra översvämning rekommenderas rensning av hängrännor.

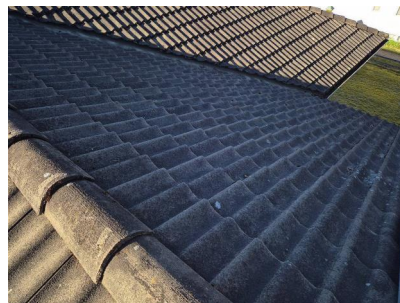
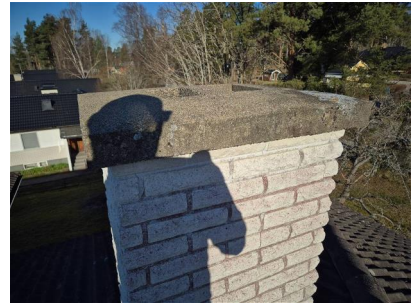
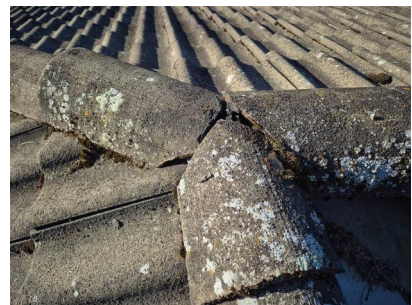
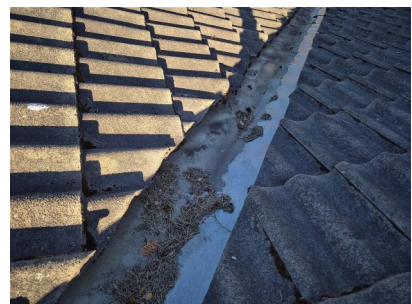
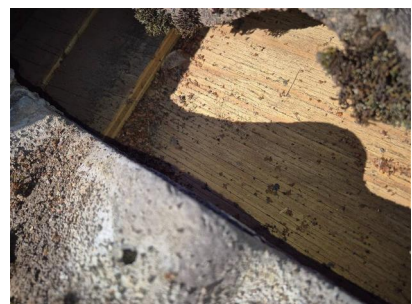
Yttertaket är äldre.

- Skorsten saknar väderskydd.
- Otätheter vidnockpannor som möts (se bild)

Takpannor, plåtdetaljer och underlagstak har enligt vår bedömning en begränsad livslängd. Eftersom husets taktäckning är äldre har det ett minskat motstånd mot vatteninträngning. Detta i sin tur kan leda till fuktskador på träläkt och vidare ner i underliggande konstruktioner.

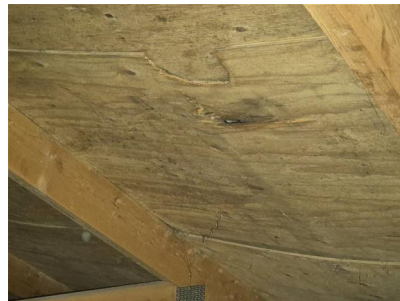
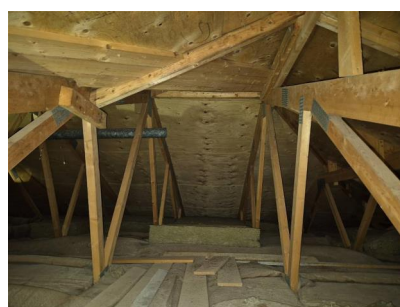
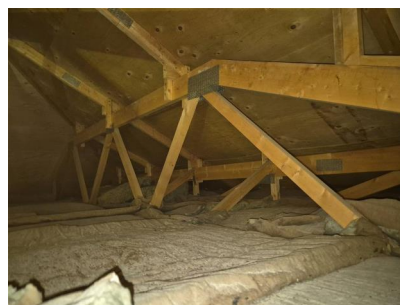
Underlagstaket består av träfiberskivor.

Eftersom underlagstaket består av träfiberskivor utan yttre täckning av papp under takbeklädningen, finns risk vid ogynnsam väderlek att regnvatten/snö tränger in i skivskarvar med läckage på vindsutrymmet som följd. Med tiden kan även träfiberskivorna drabbas av fuktskador.

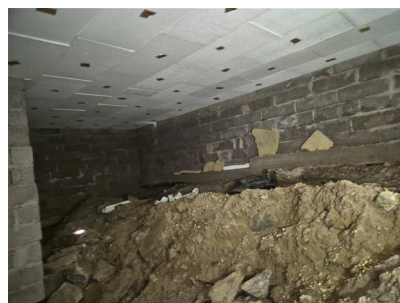
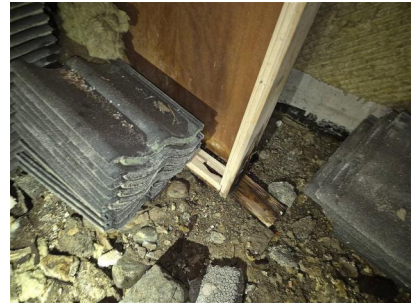
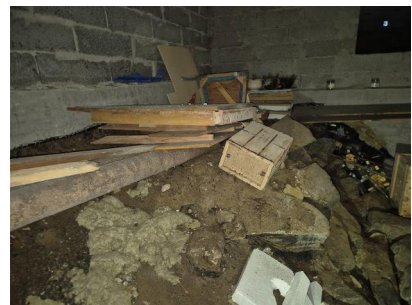
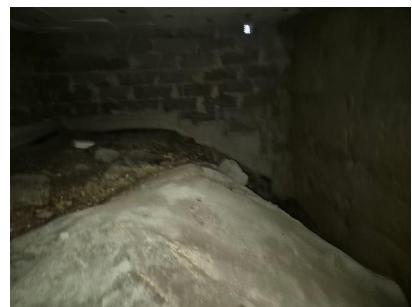
Organiskt material finns i utrymmet.

När man har organiskt material i en fuktig miljö finns en ökad risk för mikrobiell tillväxt (angrepp av mikroorganismer). Detta kan i sin tur leda till att mikrobiell lukt sprids till boendemiljön.

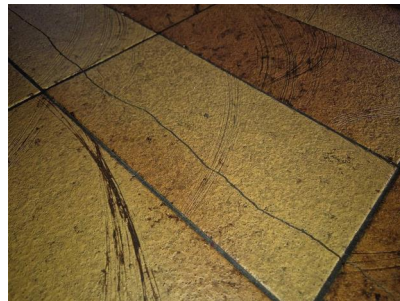
Sprickor finns i golv.

Dessa bedöms inte ha lett till bakomliggande skador.

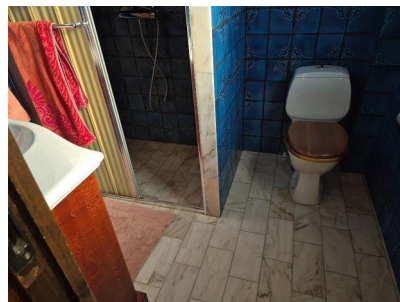
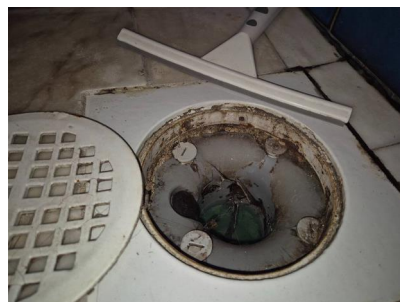
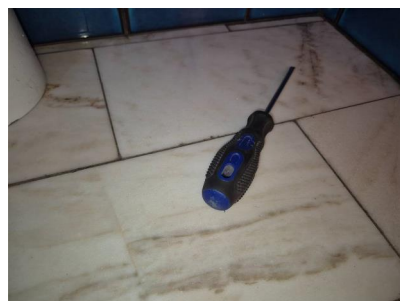
Våtutrymmet har äldre yt-/tätskikt.

Eftersom funktionen, som innebär att ytskiktet/tätskiktet ska vara vattentätt, kan vara nedsatt finns en ökad risk att vatten tränger igenom ytskiktet/tätskiktet med vattenskador i omkringliggande konstruktioner som följd.

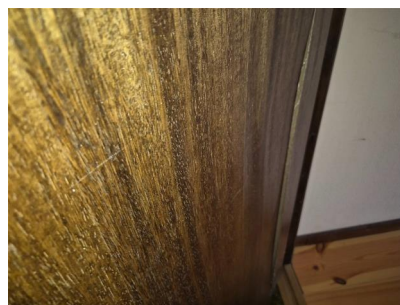
Dörr har skador

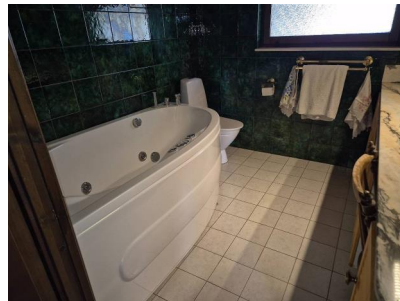
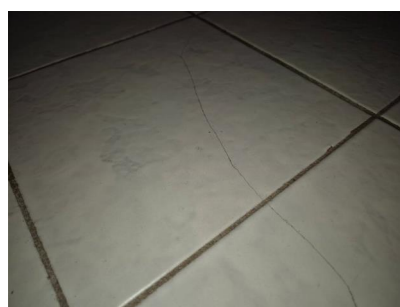
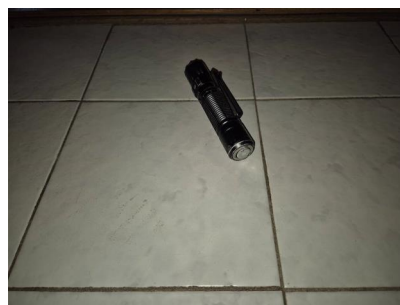
Våutrymmet har äldre yt-/tätskikt.

- Sprickor i klinkergolv.
- Golv lutar mot dörr.

Eftersom funktionen, som innebär att ytskiktet/tätskiktet ska vara vattentätt, kan vara nedsatt finns en ökad risk att vatten tränger igenom ytskiktet/tätskiktet med vattenskador i omkringliggande konstruktioner som följd.

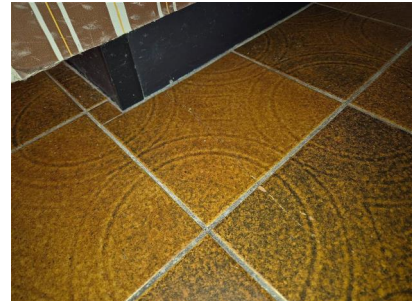
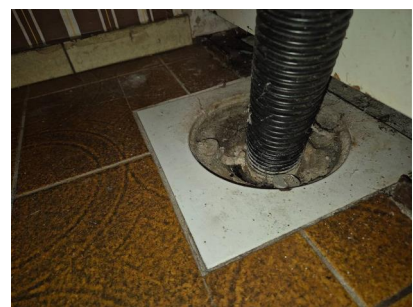
Sprickor finns i golv.

Dessa bedöms inte ha lett till bakomliggande skador.

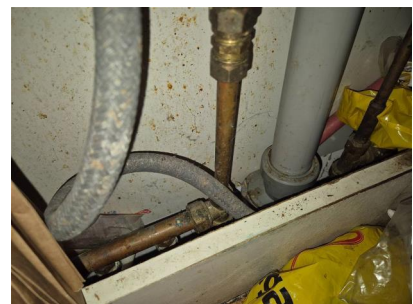
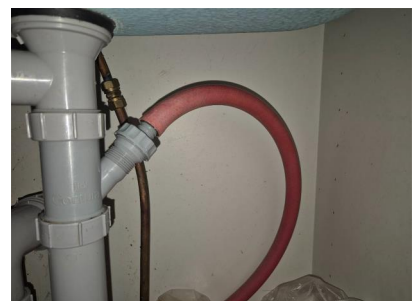
Fuktskydd saknas i diskbänksskåp och under vitvaror samt att diskmaskinslangen saknar upphängningsbygel.

Utan fuktskydd är det svårt att upptäcka läckage från rörledningar. Vatten kan då tränga in i omkringliggande konstruktioner och orsaka fuktskador.

För att upptäcka eventuella läckage, installera ett fuktskydd.

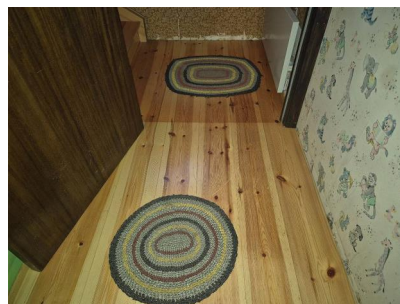
Vid kontroll av konstruktion uppmättes fuktvärden under kritisk nivå för mikrobiell tillväxt och normal lukt upplevdes.

Grundläggningen består av en betongplatta på mark utan underliggande isolering och med ytskikt dikt an betongen.

Fuktkvoten uppmättes till 9 %. Gränsvärdet för mikrobiell tillväxt är 17% FK.

Flytande golvkonstruktion och eventuella väggsyllar riskerar att drabbas av fuktskador på grund av naturlig fuktpåverkan om fuktskyddet är bristfälligt utfört alternativt saknas. Fuktvandring kan ske från marken genom betongen till organiskt material genom så kallad kapillärsugning och diffusion, vilket kan leda till skador med lukt av mikrobiell karaktär. Om väggsyllarna är tryckimpregnerade kan även en kemisk lukt förekomma.

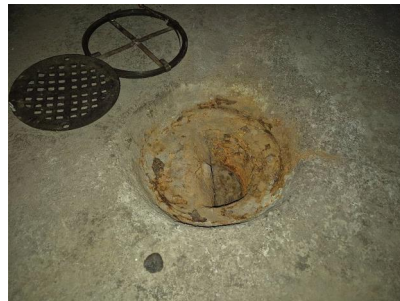
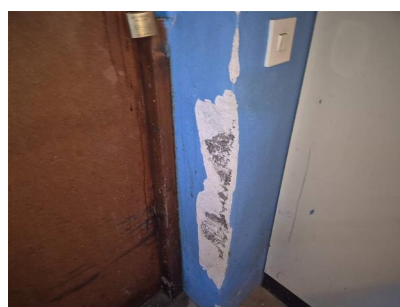
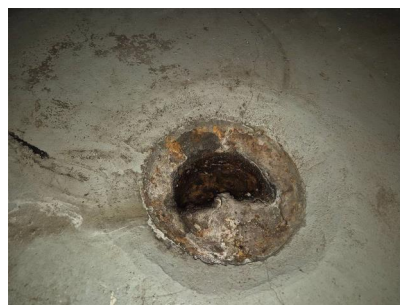
Gjutjärnsbrunnar är rostangripna  
- Mindre skada i putsen.

Golvbrunnar i pannrum/garage är i dåligt skick.

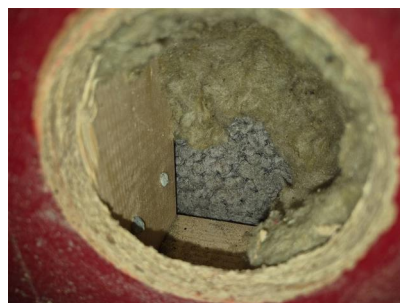
Vid kontroll av konstruktion uppmättes fuktvärden under kritisk nivå för mikrobiell tillväxt dock kunde avvikande lukt kännas från prov hål.

Källargrundmurar med påreglade isolerade ytterväggar. Denna konstruktion får ofta skador på grund av naturlig fuktvandring. Fuktkvoten uppmättes till 17 % och den relativa fuktigheten uppmättes till 69 %. Gränsvärdet för mikrobiell tillväxt är 75% RF och 17% FK.

Kontakta besiktningsmannen för mer information.
