Hean 3:1

Söderskogsvägen 71

| Besiktningsdatum | 2025-04-04 |
| Besiktningsföretag | OBM Besiktning Väst AB |

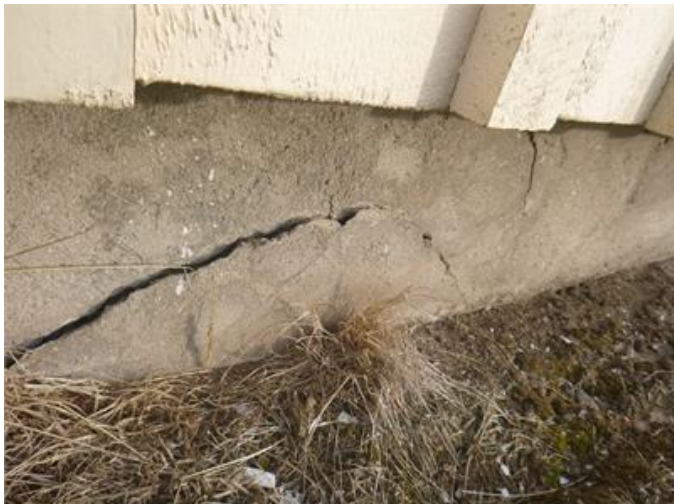
| Besiktningsresultat | | | | | |
|---|---|---|---|---|---|
| Sockel | | X | | | Sprickor/materialsläpp förekommer i sockeln, se kommentar/riskanalys. Bild 1 (Delar av sockeln är klädd med sockelskivor). |

Sprickor/materialsläpp i sockeln medför en ökad risk för sönderfrysning och ökad sprickbildning.

Bilden visar exempel på sprickor/materialsläpp i sockeln. Bilden visar vy av vind.

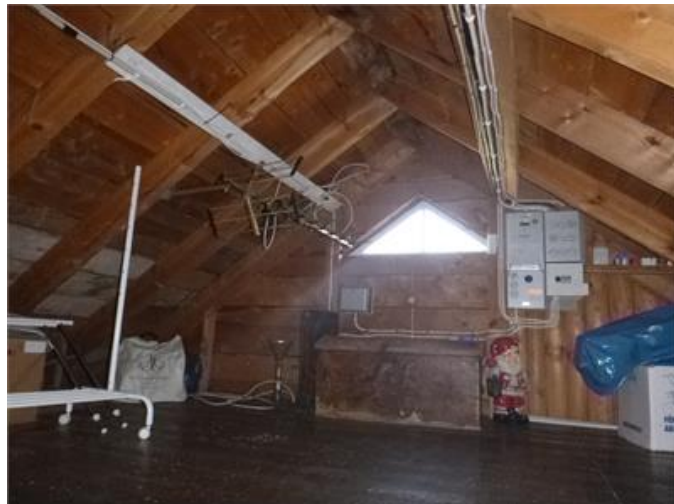
| Besiktningresultat | | | | | |
|---|---|---|---|---|---|
| Vind | | x | | | Mikrobiell påväxt/missfärgningar förekommer i utrymmet, se kommentar/risikanalyt. Bild 2 |

Om det finns brister i tätningen mellan ett kallt och ett varmt utrymme finns det en risk att relativt varm och fuktig luft kommer ut från det varma utrymmet till det angränsande kalla utrymmet och träffar en kall yta och kondenserar. Missfärgning på yttertakskonstruktionen är en indikering på att inneluften har kommit ut i vinden så att ett gynnsamt klimat för en mikrobiell tillväxt har uppstått. Det kan vara en indikering på att ventilationen inomhus är undermålig. Får detta fortgå finns det en risk att man kan få skador på konstruktioner som i en förlängning påverkar byggnaden negativt. Konturerna på missfärgningarna kan t.ex. ritas in för att få en bättre kontroll över missfärgningarna, skulle de öka i omfattning bör kontakt tas med en fackman för vidare kontroll/åtgärd.

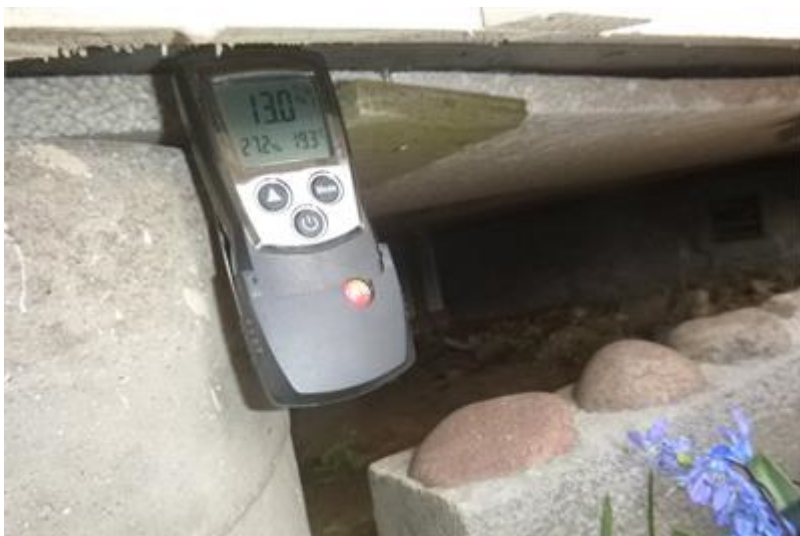
Det kritiska gränsvärdet för mikrobiell tillväxt är ca 17% fuktkvot i trä och för rötskador/svamp ca 28% fuktkvot i trä.

Vid kontroll av konstruktion mättes fuktkvoter stickprovsvis i trossbottens undersida till ca 13% fuktkvot.

Trossbottens undersida är klädd med cellplast. Plintgrunden är besiktigad utifrån p.g.a. trångt utrymme i grunden.

Vid kontroll av konstruktion uppmättes fuktkvoter under det kritiska gränsvärdet för mikrobiell tillväxt. Notera att stickprovsmässig undersökning är utförd. För att säkert fastställa konstruktionens uppbyggnad, kondition och fuktstatus måste en mer omfattande undersökning utföras.

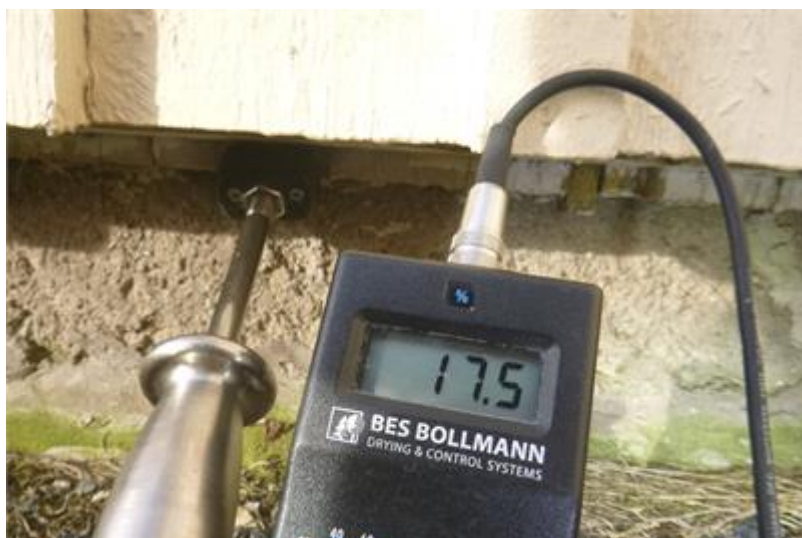
Det kritiska gränsvärdet för mikrobiell tillväxt är ca 17% fuktkvot i trä och för rötskador/svamp ca 28% fuktkvot i trä.

Vid kontroll av konstruktion mättes fuktkvoter stickprovsvis utifrån i en ytterväggssyll till ca 17,5% fuktkvot. Rötskador noterades i ytterväggssyllen.

Notera att stickprovsmässig undersökning är utförd. För att säkert fastställa konstruktionens uppbyggnad, kondition och fuktstatus måste en mer omfattande undersökning utföras.

Det rekommenderas att denna besiktning kompletteras med en fördjupad undersökning för att utreda orsaken till samt omfattningen av de fuktrelaterade skadorna/bristerna.

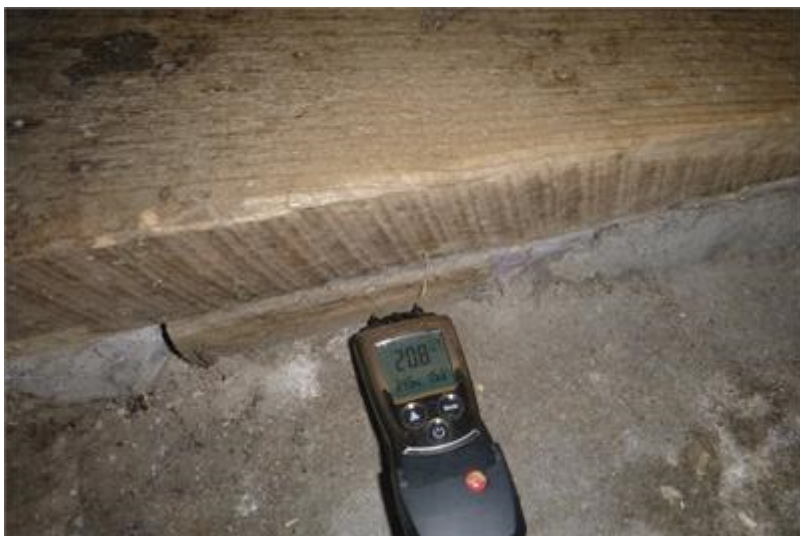
Det kritiska gränsvärdet för mikrobiell tillväxt är ca 17% fuktkvot i trä och för rötskador/svamp ca 28% fuktkvot i trä.

Vid kontroll av konstruktion mättes fuktkvoter stickprovvis i en trädetalj/tröskel till ca 21% fuktkvot. Missfärgningar/sprickor/materialsläpp noterades i utrymmet.

Notera att stickprovsmässig undersökning är utförd. För att säkert fastställa konstruktionens uppbyggnad, kondition och fuktstatus måste en mer omfattande undersökning utföras.

Det rekommenderas att denna besiktning kompletteras med en fördjupad undersökning för att utreda orsaken till samt omfattningen av de fuktrelaterade skadorna/bristerna.
